学校名： 菅刈小学校		作成年月日：H.12.10.10	調査日：H.16.07/13.7/23
施設タイプ		地上シート型	
環境概況	植 物	<ul style="list-style-type: none"> ・ヒルムシロ及びヒメガマが水面の 9 割ほどを覆うように繁茂している。水中のコカナダモが多くなっている。 ・水際に植え付けたイグサ、セリ、セキチョウは、順調に生育しているが、生育範囲はあまり広がっていない。 	
	動 物	<ul style="list-style-type: none"> ・メダカの稚魚多数、ヤゴの抜け殻や羽化直後のギンヤンマを確認した。 ・シオカラトンボ、アジアイトトンボ、キアゲハが飛来していた。 ・昨年確認したキンギョは確認できなかった。 	
	水 質	<ul style="list-style-type: none"> ・透明度は高く、良好な水質を保っている。 ・給水は、主事の方が行っている場合が多い。 	
	周辺環境	<ul style="list-style-type: none"> ・池周りは草本が増加しているが、周辺部は草刈りが行われ、草地環境は形成されていない。 ・周囲の樹木が成長し、日陰になりやすくなっており、適切な剪定が必要になっている。 	
	土 壤	<ul style="list-style-type: none"> ・池周りはシートが一部露出しているが、草が生育できない状態ではなく、草本環境の創出が期待される。 ・水深はある程度確保されており、40cm 程度はある。 	
活動状況	管理体制	<ul style="list-style-type: none"> ・今年度から飼育栽培委員会により常時観察が行われ、管理作業も検討されている。 	
	管理状況	<ul style="list-style-type: none"> ・主事による給水、草取り作業は行われているが、児童による水草の抑制作業などはまだ行われておらず、夏には除去作業を行う必要がある。 	
	利用状況	<ul style="list-style-type: none"> ・飼育栽培委員会による定期的な観察を行い、全校に対する観察記録の掲示や発表をしている。

菅刈小学校

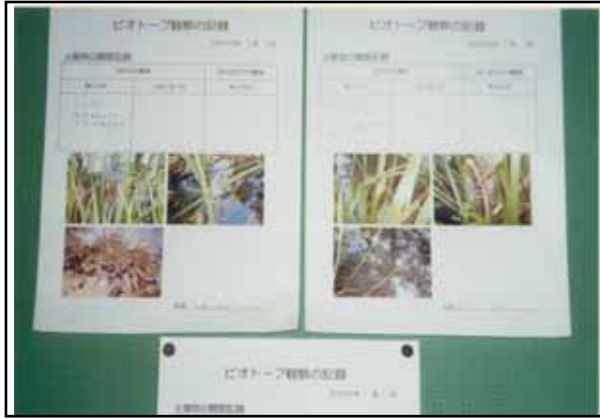
調査時（平成15年6月）

校舎内には、飼育栽培委員会によるビオトープの観察記録が写真とともに掲示されている。

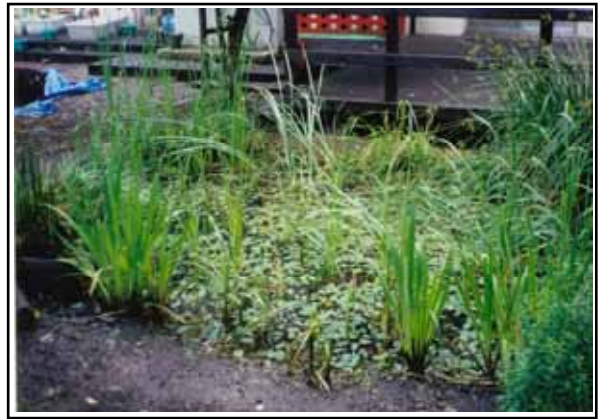
水際の草本の生育は良いが、池周囲の草が刈り取られ、連促成が形成されていない。

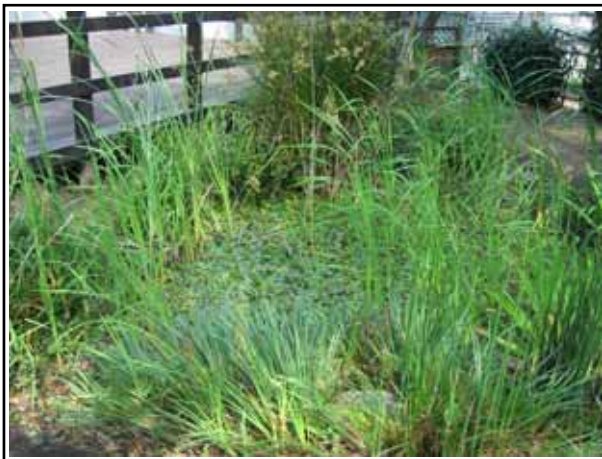
調査時（平成16年7月）

水面は、ヒルムシロ、コガマによってほぼ全面が覆われている。

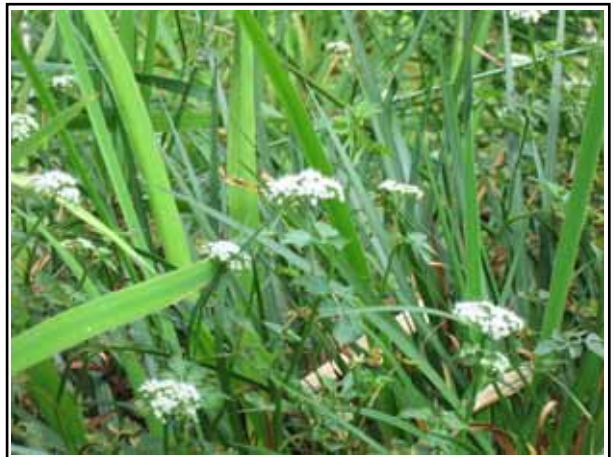
水辺には、セリ、イグサ、セキショウなどの植物が増えている。

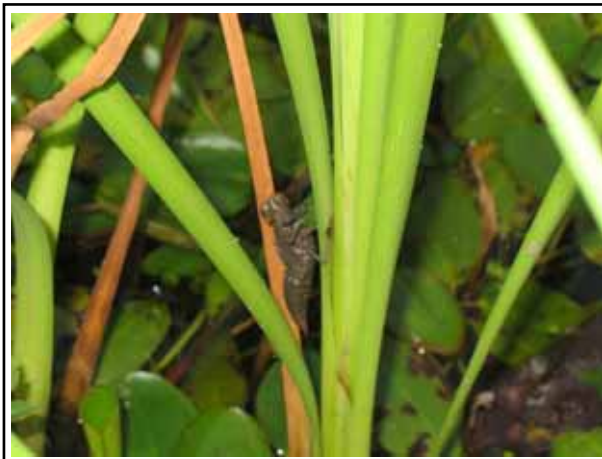
ガマなどの茎には、羽化したギンヤンマのヤゴの抜け殻が確認できた。

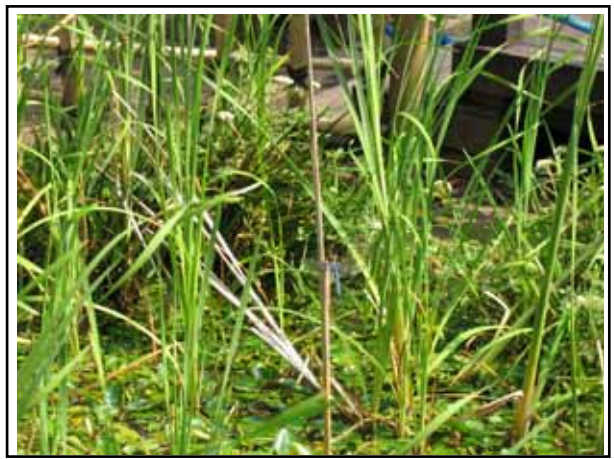
水中には多くのメダカが確認でき、水面にはオオシオカラトンボなどが飛来した。

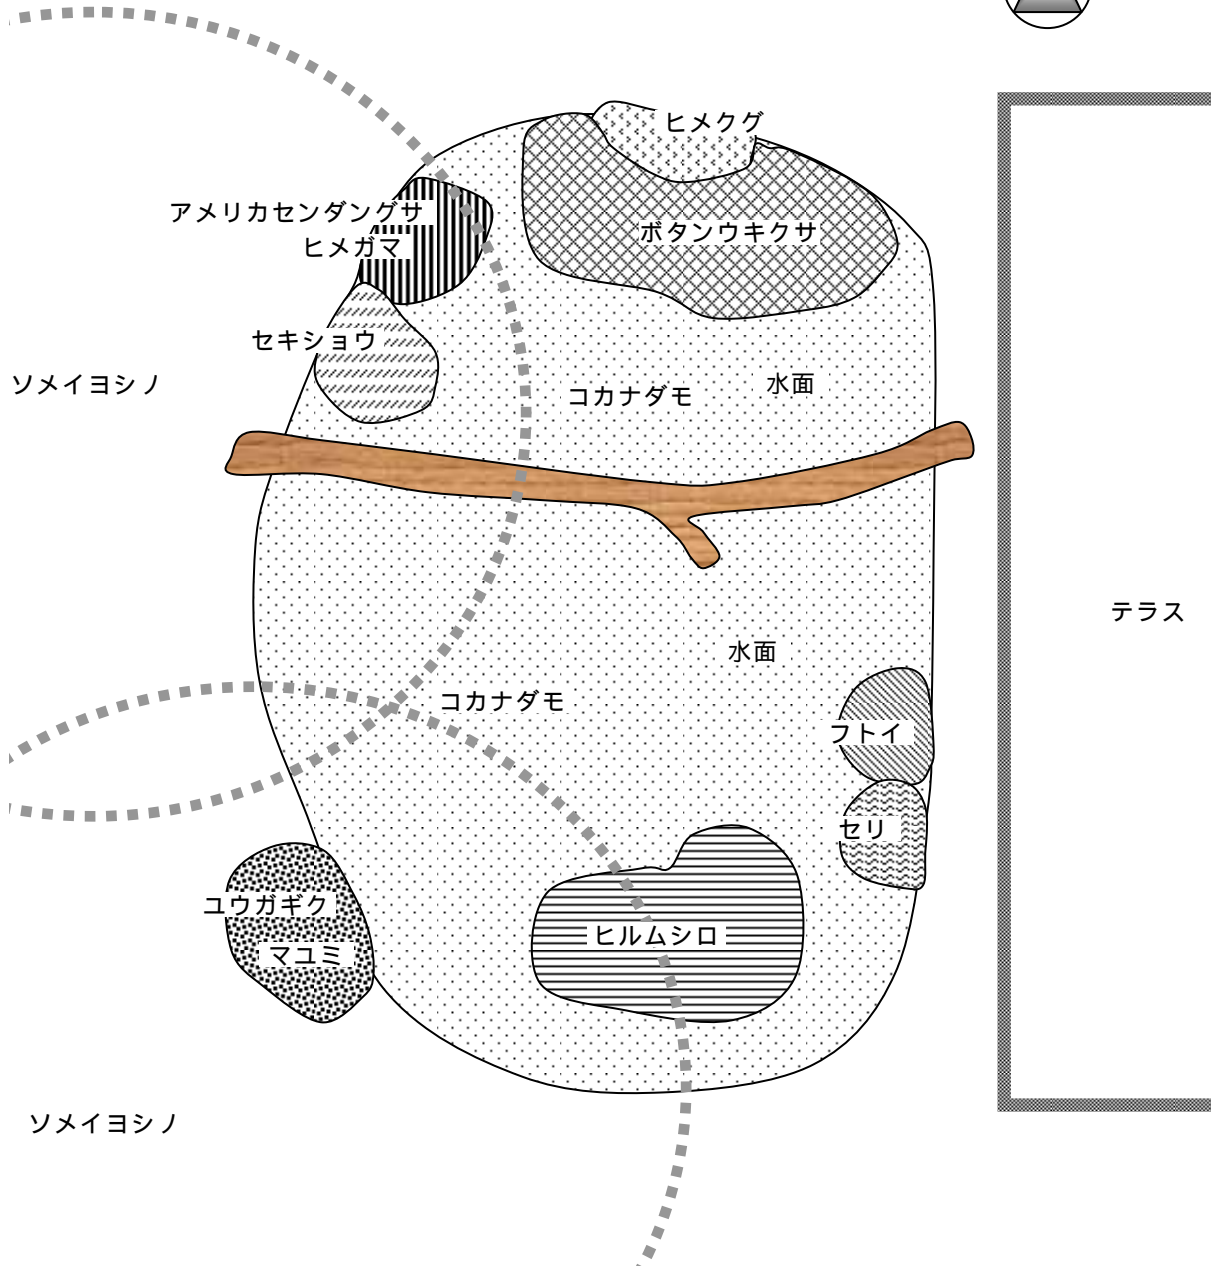
<平成13年度>

南側に高木があるため日当たりが良くないが、セリやセキショウの生育も良く、順調に環境がつくられている。ただし、ボタンウキクサは外来種で水面を覆ってしまうため、全て除去する必要がある。水中のコカナダモは、2割ほど残し除去する対象である。

水際には、土が露出している部分が多く、草本を生育させる部分を設け周辺の草地との連続性を確保することが必要である。

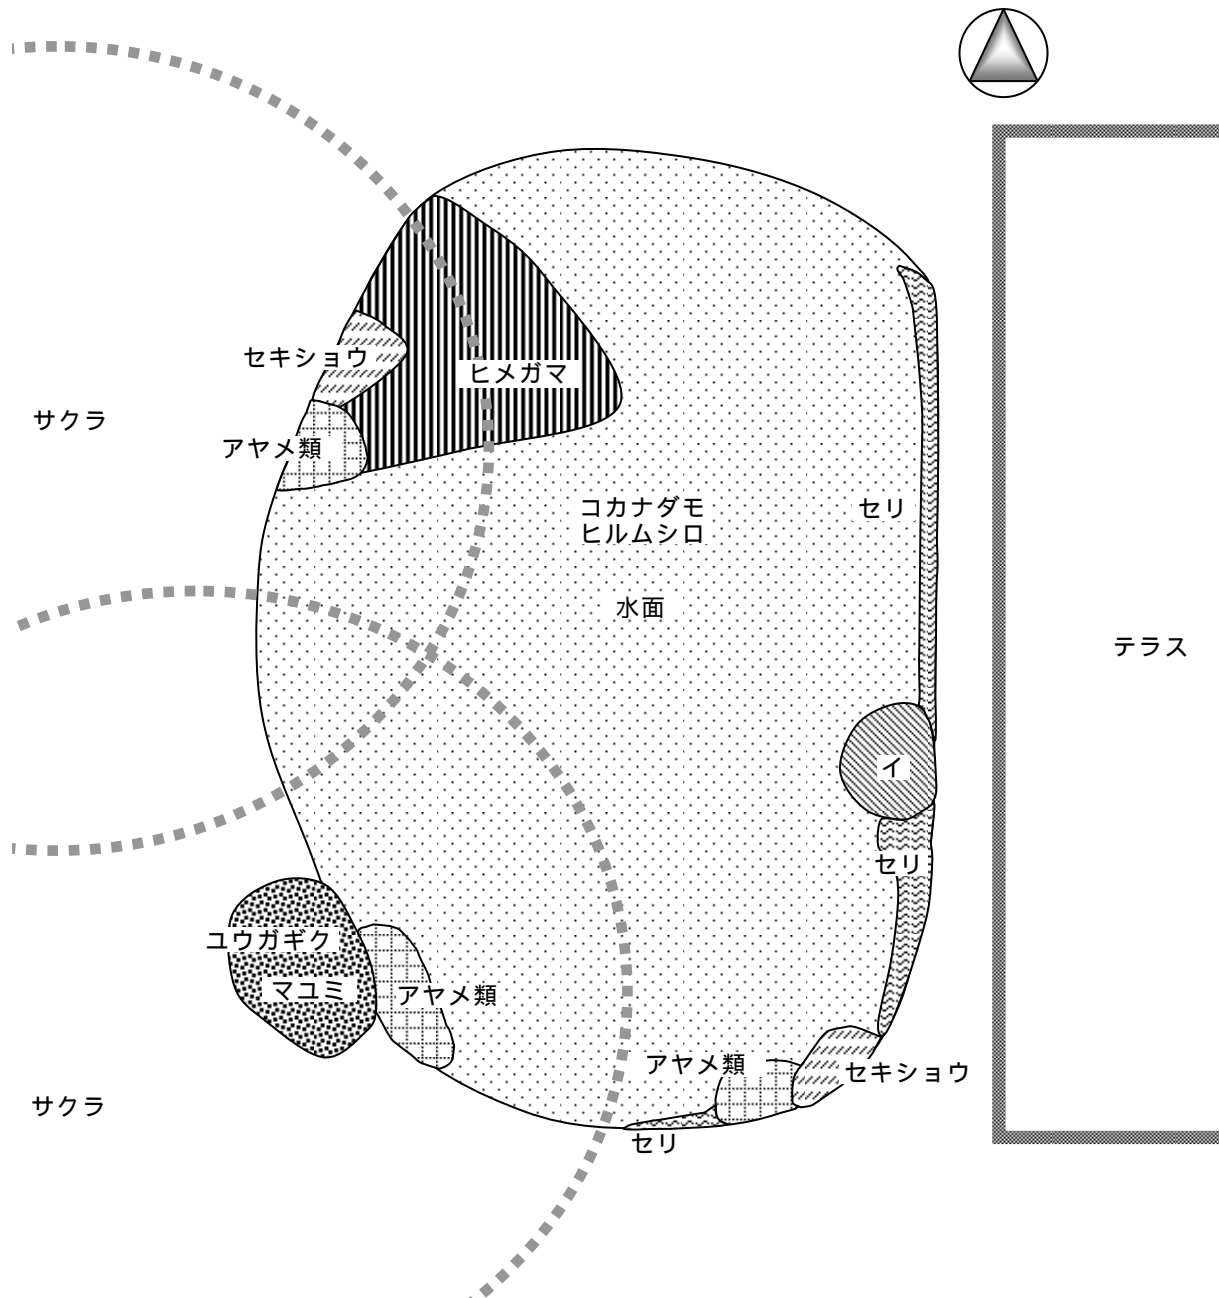
<平成14年度>

南側の剪定した高木（サクラ）が繁茂したため、日当たりが悪くなってきた。ヒメガマなどの生育は良く生育範囲を広げている。ヒルムシロも生育範囲を広げほぼ池全体に広がっている。水中のコカナダモは繁茂が著しく、今年も8割ほどの除去作業をする必要がある。

水際には、土の露出している部分が多く、草本を生育させる部分を設け周辺との連続性を確保することが必要であるが、土手部分が一部崩壊し、湿地状の草地を形成している部分もある。

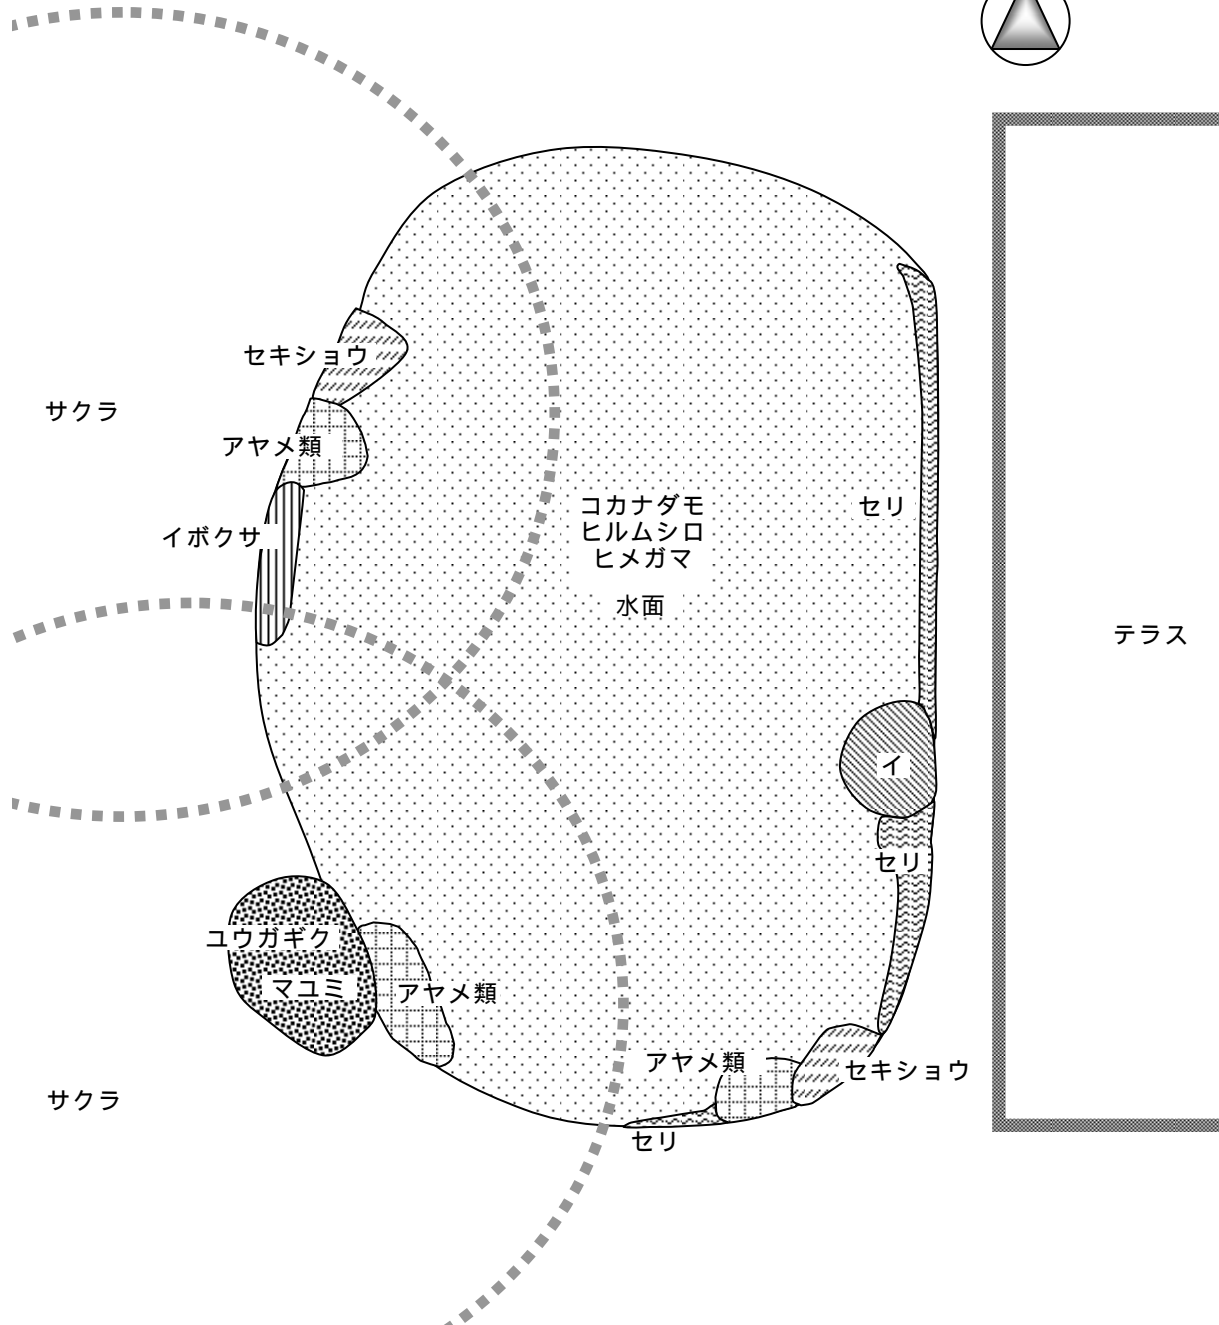
<平成15年度>

南側の高木（サクラ）が伸長したため、日当たりが悪くなってきており、数年後までを見据えた適切な剪定が必要である。

ヒメガマ、セリ、イグサなどの生育は良好であるが生育範囲は少し広がっている程度である。一方、ヒルムシロが水面全体に生育範囲を広げ、水面が見えなくなっている状態であるため整理（半分程度に除去）が必要である。また、水中のコカナダモも繁茂が著しく、今年も8割ほどの除去作業をする必要がある。

周辺環境では、昨年同様に草本を生育させる部分を設けて、周辺の環境との連続性を確保することが必要である。今年度からは飼育委員会による管理が可能であるため、観察エリアの部分の除草は児童がこまめに実施することが可能である。

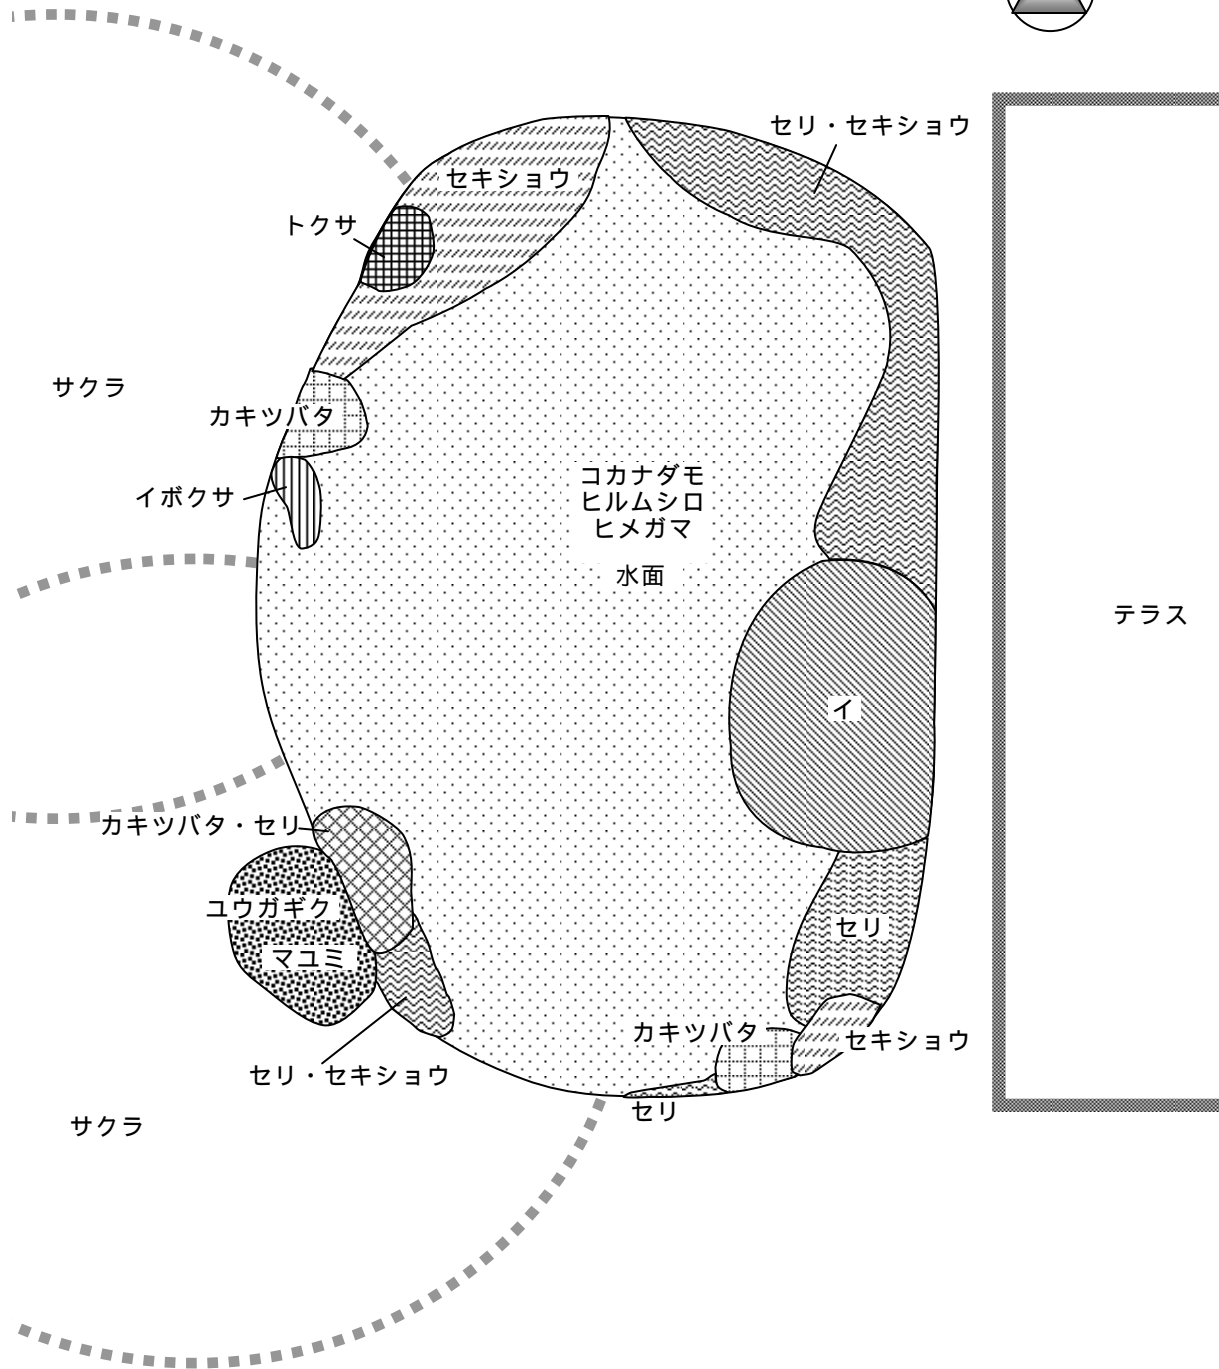
<平成16年度>

ヒメガマ、セリ、イグサなどの生育は良好であるが生育範囲は少し広がっている程度である。一方、ヒルムシロが水面全体に生育範囲を広げ、水面が見えなくなっている状態であるため半分程度まで除去する必要がある。

周辺環境では、昨年同様に草本を生育させる部分と観察空間として除草する部分を設けて、周辺の環境との連続性を確保することが必要である。
