学校名： 田道小学校		作成年月日：H.9.12.02	調査日：H.16. 7/13.7/23
施設タイプ		地上シート型	
環境概況	植 物	<ul style="list-style-type: none"> ・昨年度行った水草の除去作業の成果もあり、水中への繁茂は抑制されている。ハンゲショウ、ミゾソバ、クサヨシは継続して多く見られるがオモダカが見られなくなった。オオカナダモは前年の除去作業後に生育が抑制されている。 ・西側に生育しているイイギリ除去すべき状態になっている。 	
	動 物	<ul style="list-style-type: none"> ・メダカ、ヤゴの抜け殻を確認。 ・オオシオカラトンボ、コシアキトンボ、アメンボが飛来していた。 	
	水 質	<ul style="list-style-type: none"> ・透明度があり、良好である。 ・白い濁りは見られなくなった。 	
	周辺環境	<ul style="list-style-type: none"> ・南側のサクラ、東側のシラカシなどが枝を伸ばし、東から南にかけて池を覆う状況で、剪定の必要性が高まっている。 	
	土 壌	<ul style="list-style-type: none"> ・水際の多くの部分で土が池に落ちてシートが露出し、草が生育できない状態の部分があった。 後日泥上げを行い改善した。 ・水深は全体的に 20～30cm 程度であった。 泥上げで改善。 	
活動状況	管理体制	<ul style="list-style-type: none"> ・4 . 5 年生が主体になって管理・観察を行っているが、定期的な観察・作業は行われていない。 	
	管理状況	<ul style="list-style-type: none"> ・6 月には水面の 8 割ほどが覆われたが、ハンゲショウ、クサヨシの抑制により、7 月には水面十分確保され、作業の効果が見られた。 	
	利用状況	<ul style="list-style-type: none"> ・今年度も定期的な観察は行われていないが、授業での利用は継続的に行われている。

池の植物管理

田道小学校
<平成13年度>

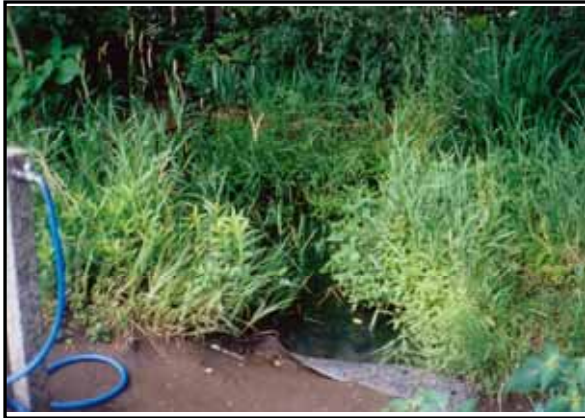
調査時（平成15年6月）

草取り作業により、水面の維持は図られているが、水際の土の多くが池に落ちており、水深が浅くなっていたため、泥上げ作業を行った。

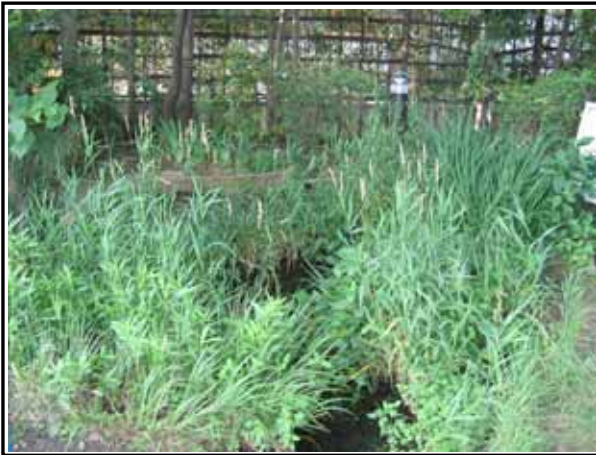
調査時（平成16年6月）

昨年と同様に周辺の草地が水面を覆うように繁茂し、水深も浅くなっているため、今年も水面の維持、水深の確保を目的に、児童による管理作業を行うこととした。

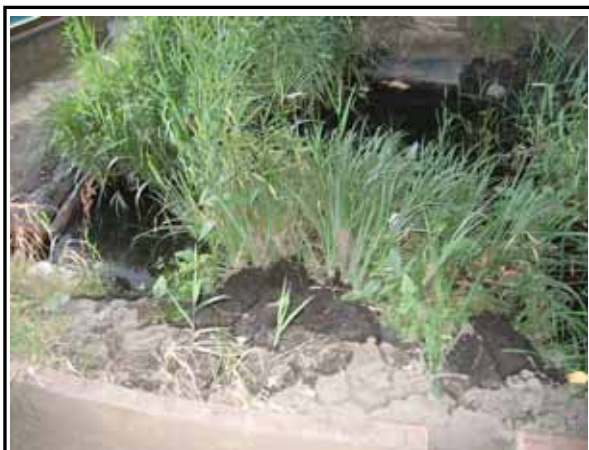
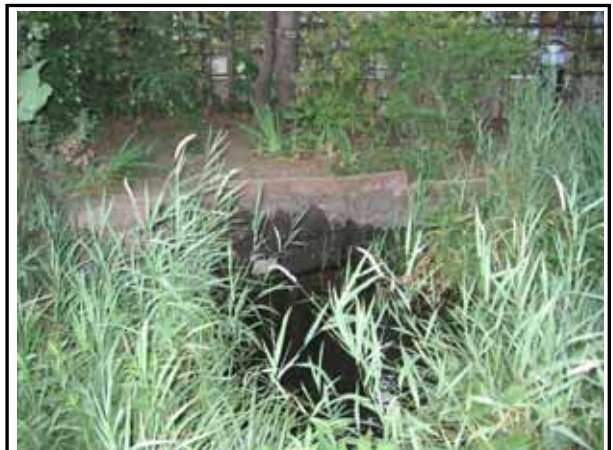
調査時（平成16年7月）

5年生及び教師、主事により、泥上げ、草取りの作業を行った。一時的に水際の植生が失われた状態であるが、草本類の回復が期待できるとともに、水面の確保が図られた。

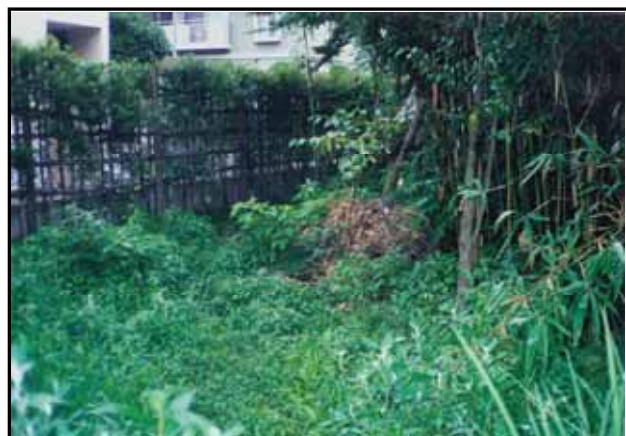
調査時（平成15年7月）

落ち葉ンクが周辺環境に馴染み、昆虫類など多様な生きものの生息する環境の一つとして役立っている。

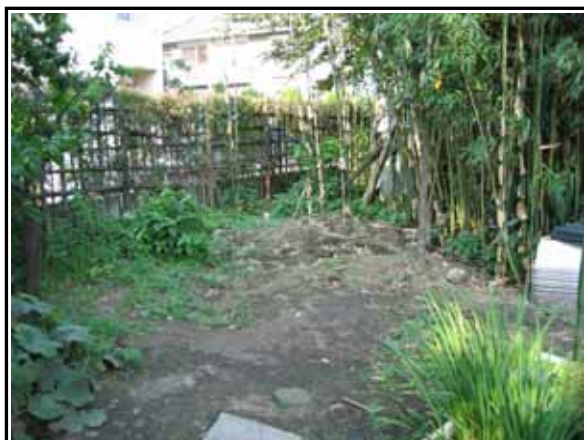
調査時（平成16年7月）

除草範囲の指示が十分行われず、草を残す部分まで除草されてしまった。落ち葉や枯れ枝による腐葉土づくりのフィールドが失われたが、新たな活動の開始として取り組むこととした。

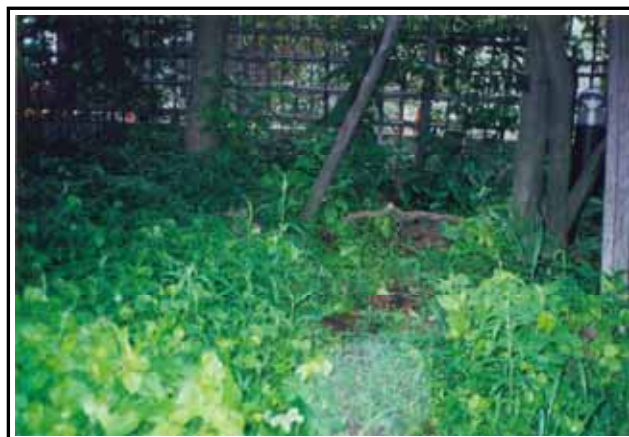
調査時（平成15年7月）

林床の観察エリアには多様な草本の生育が見られ、今後は、植物や昆虫などの調査により環境の変化を記録するなどの活動の可能性が高まっている。

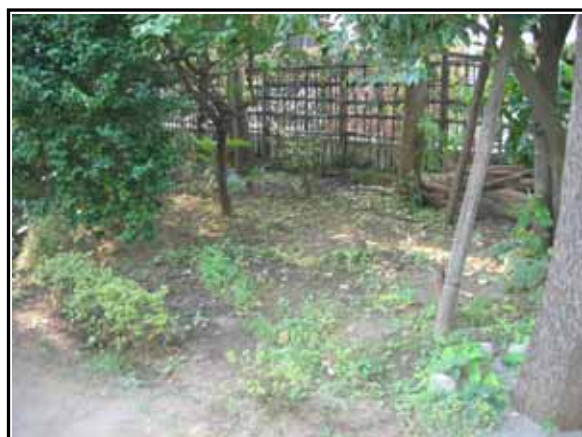
調査時（平成16年7月）

観察エリアに観察路を設置した部分の草本は落ち葉ンクの周辺と同様にほとんど除去されたが、新たな活動空間として、観察を行うこととした。

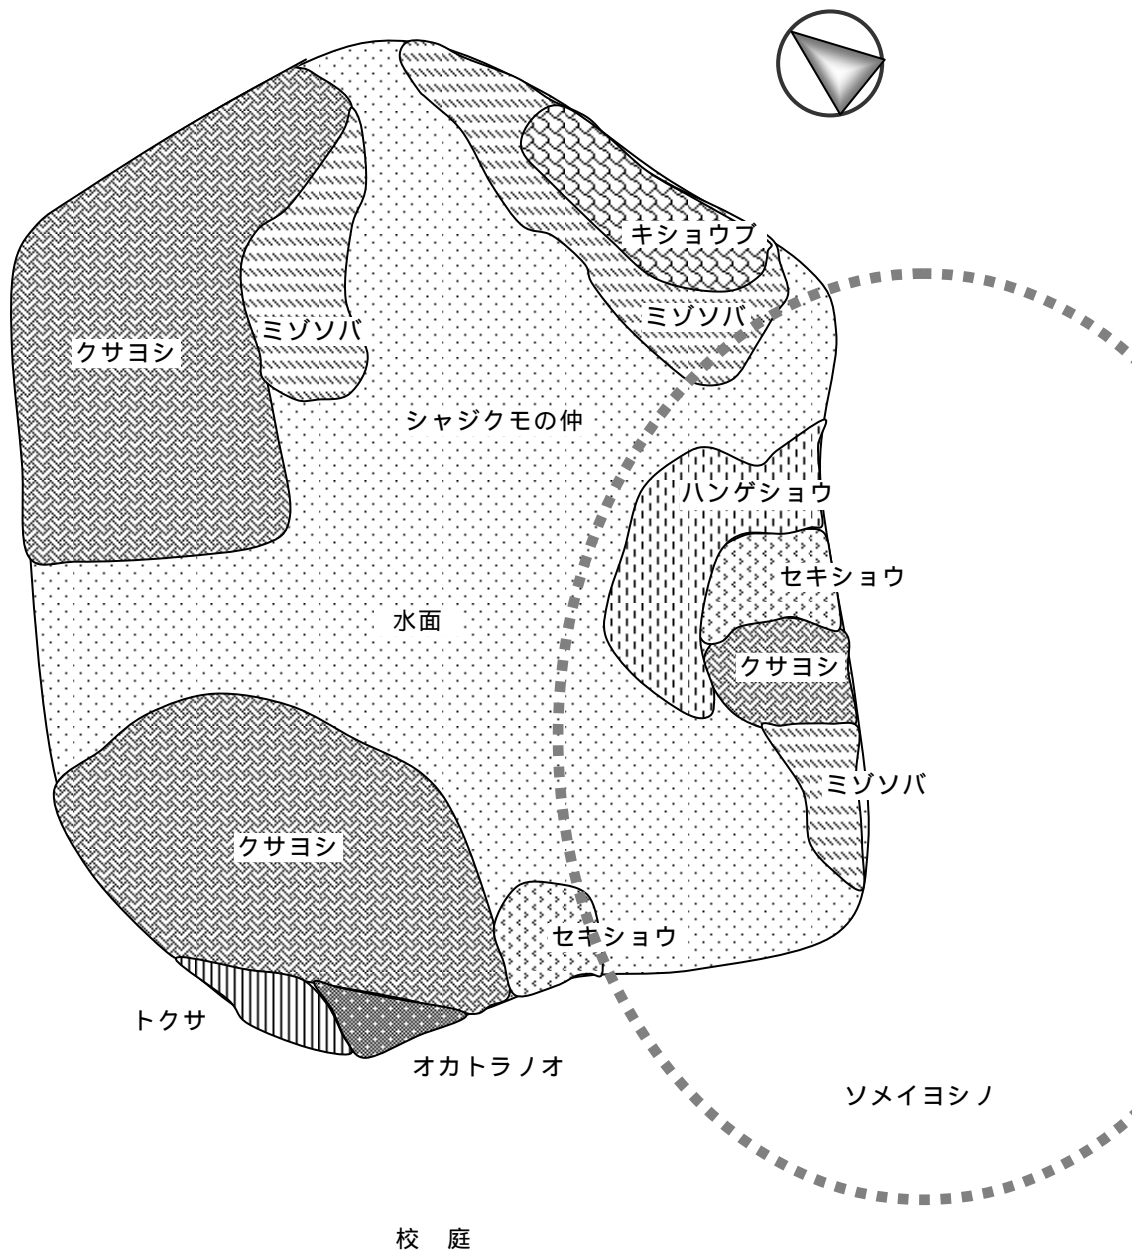
南東側がサクラに覆われているため陰になりやすいが、草本類の生育や種類構成は概ね良好である。ハンゲショウが繁茂しているのが特徴である。ただし、水がやや濁っており、何らかの汚濁物が混入している可能性がある。

水中には、シyajikモ類が繁茂しており、水面を覆わないように随時除去する必要がある。

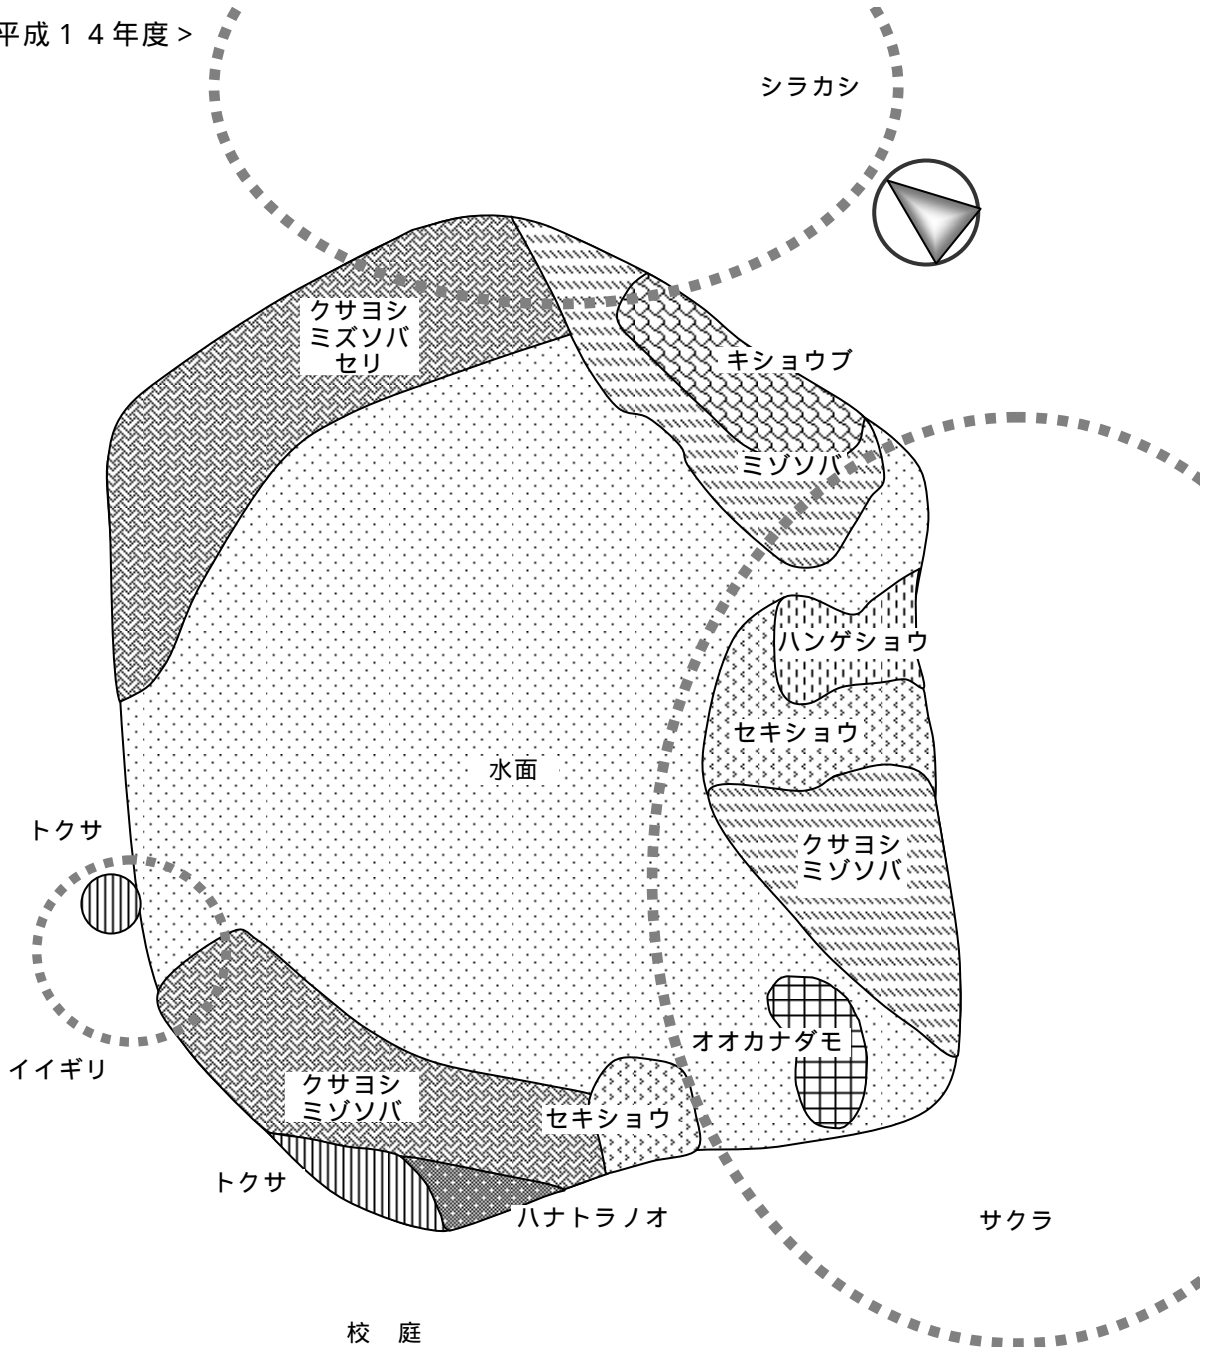
<平成14年度>

南東側がサクラに覆われているため陰になりやすかったが、サクラの枝の剪定によりピオトープ周辺は明るくなった。そのため、水際にはクサヨシなどの草本類が繁茂し過ぎて、水際へ近づきにくくなることが予測されるため、観察しやすい部分を確保するために、適宜、水際の草本を除去する必要がある。

昨年度水中に繁茂していたシャジクモ類は認められず、オオカナダモがわずかにみられる程度である。

西側のイイギリは現在2mほどに生育しているが、生長が早いため今後の管理について検討を行う必要がある。

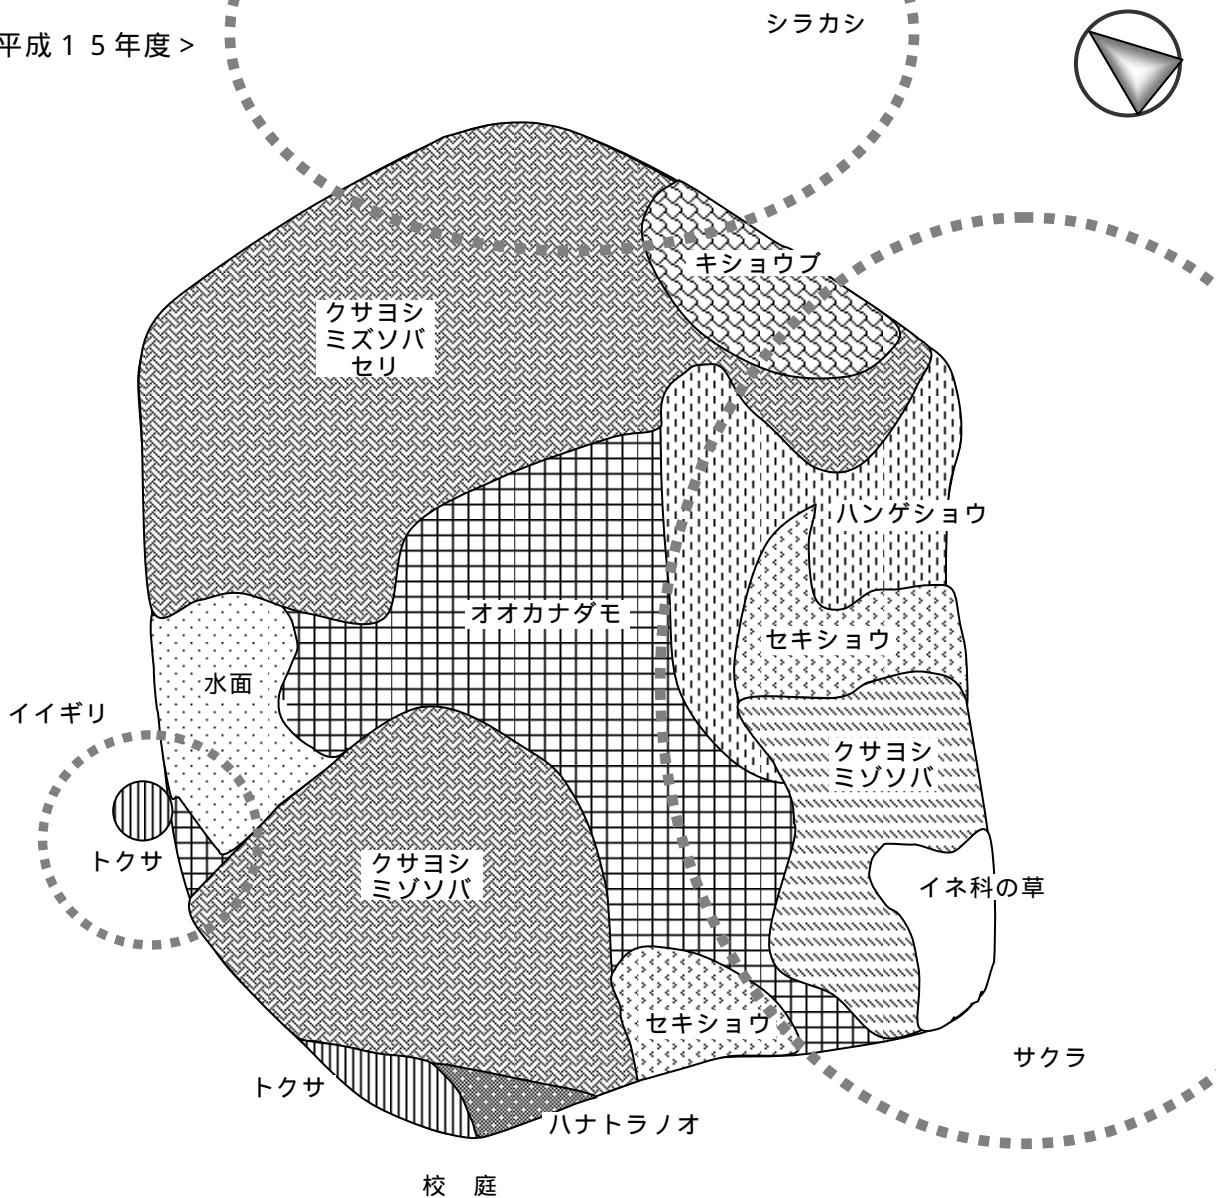
<平成15年度>

昨年剪定した南東側のサクラに加えて、東側に生育するシラカシなどの常緑樹の伸長が目立ち、午前中の日当たりが悪くなっている。そのため、今後数年間の日当たりを考慮した剪定を実施する必要がある。

水際のクサヨシ、ハンゲショウは例年のように繁茂して水面を囲む形となっているため、水面が観察しにくくなっている。水中のオオカナダモの繁茂が著しく、除去作業が必要である。ただし、一度に大量に除去した場合には環境への影響が大きく、さらに水質浄化機能が低下をするため、随時水面が7割ほど見える状態にする作業が必要である。

また、水際の土が池に落ち草本環境が絶たれている範囲が広がっている。これらの改善のためには、池全体を広げて、水際斜面を緩やかにする「作り直し」によって、周辺の草本環境と連続させる手法が考えられる。

昨年度、除去の検討を提案した西側のイイギリは現在4mほどに生育し、池全体を暗くする要因になっているため、伐採をする必要がある。

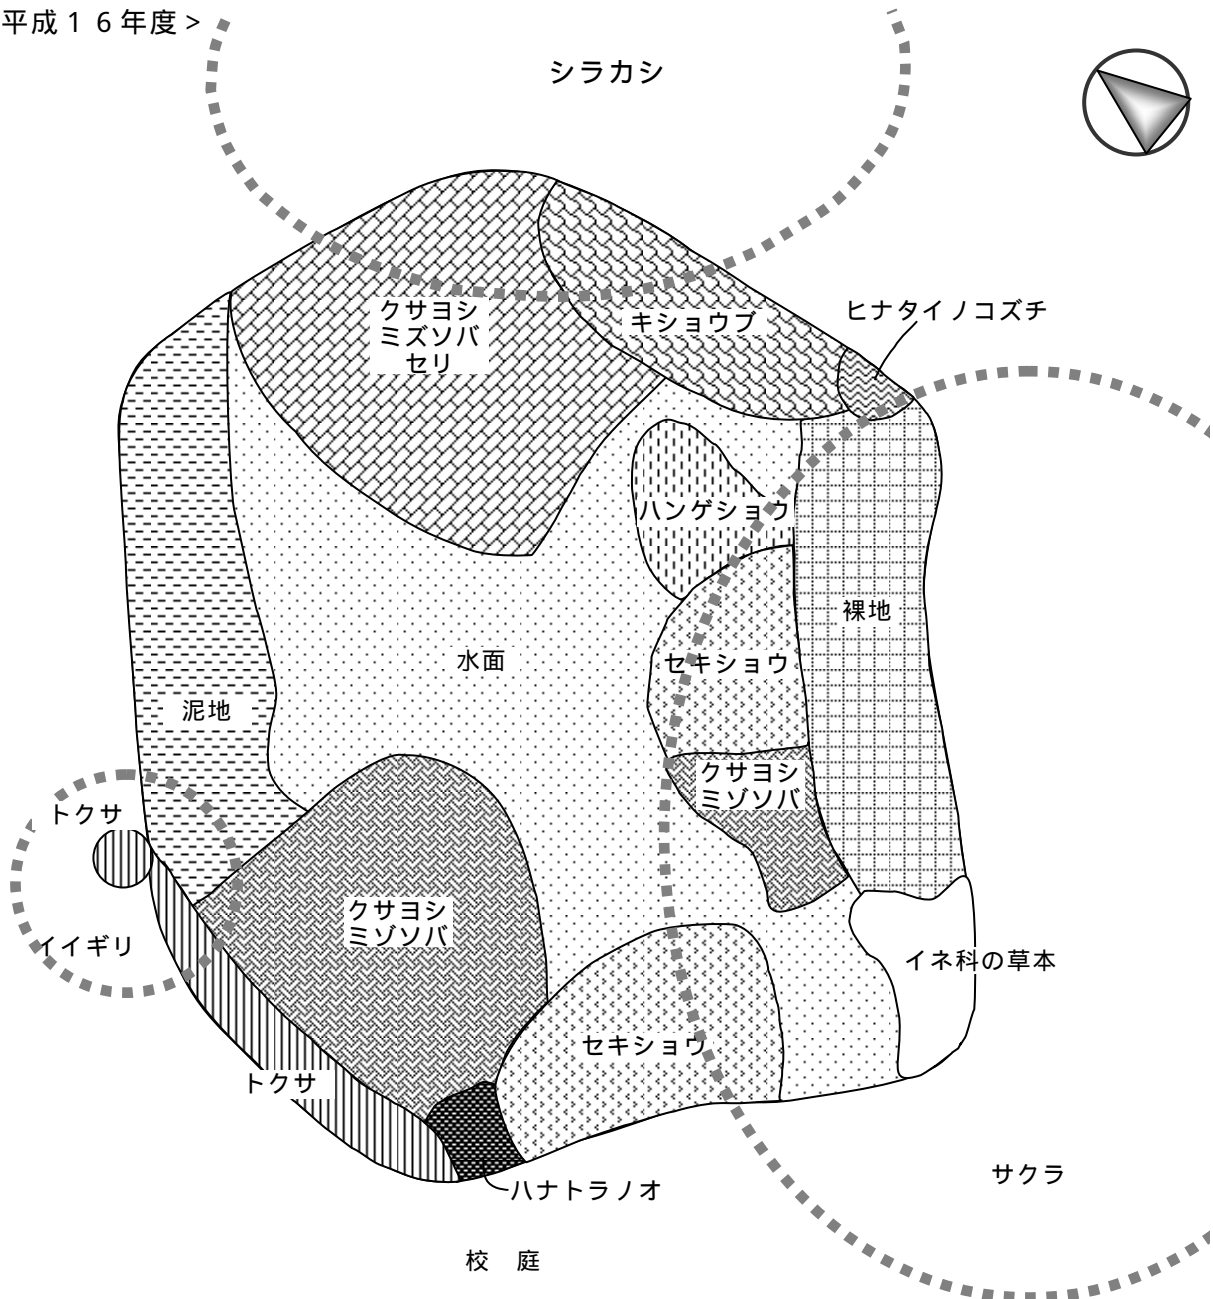
<平成16年度>

ビオトープ西側のイイギリの伸長が目立ち、今後日当たりが悪くなる可能性が高いため、できるだけ早く伐採する必要がある。もし、残す場合には下枝を高くして日当たりを確保できるようにする必要があり、桜の枝落としと一緒に考える必要がある。

水際のクサヨシ、ハンゲショウは例年のように繁茂して水面を囲む形となっているため、観察しやすくするためには、草を刈り取る部分とそのまま生育させる部分を区分し、環境への影響を最小限にしながら観察する場所を確保する方法がある。水中の観察には、先端にガラス部分(コップやフラスコなど)をつけた筒を水中に入れて見る方法がある。(つくるのも楽しい!)

池内の泥をあげてビオトープのまわりに泥を敷いたため、一部、池の周りに裸地が出来た状態となっている。今後、この部分にどのように植生が復活していくのかを観察・記録することも重要な活動の一つになる。
