## 27 清水東児童遊園

診断結果一覧

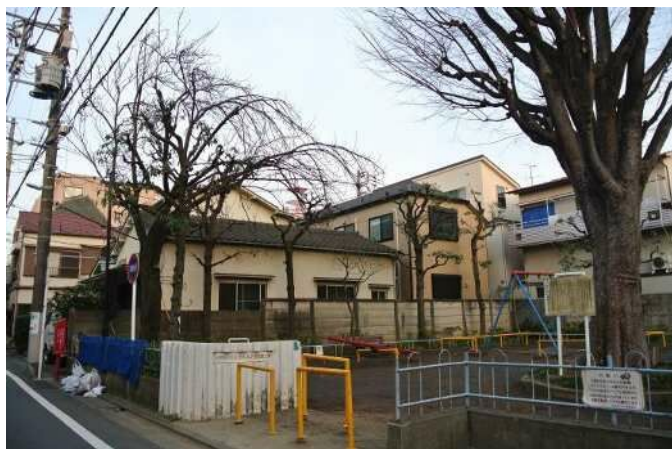
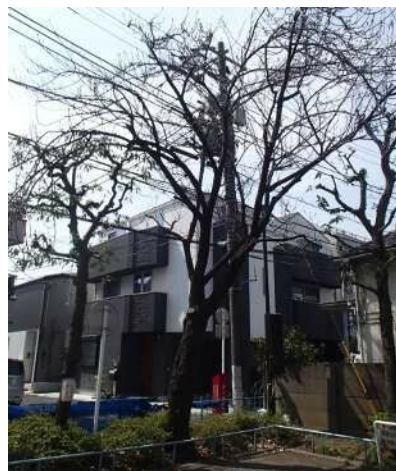
写真 1 №3 左隅 右隅は№4 ケヤキ

写真 2 №3 中央

№3 道路に近いので道路側は良く剪定されている。

車道、隣家に近い。

定期的な支障枝剪定（道路側、隣地側）

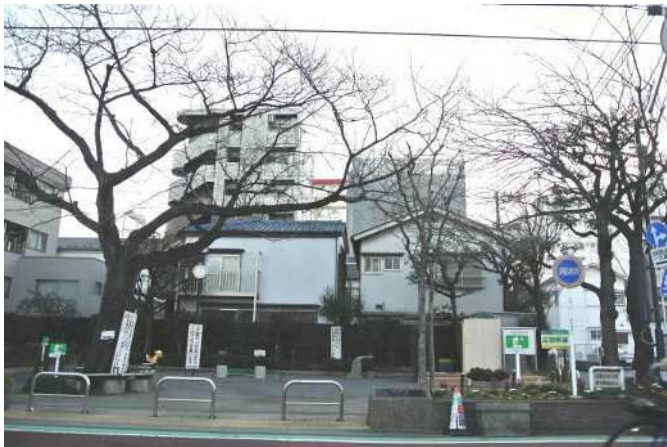
写真 1 №6 左側

№2,3,6 いずれも日当たり良く、樹勢は良好。

入口両側の 2 本№2,3 は車道沿いで隣木および物置が近く、枝葉を広げる範囲が狭い。  
中央の一本№6 の根元周囲はダスト舗装。

定期的な支障枝剪定（道路側）  
土壌改良、植え柵の拡大

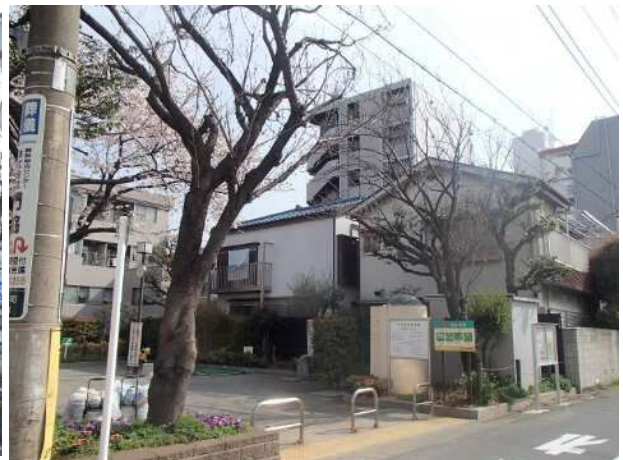
写真 2 №2,3

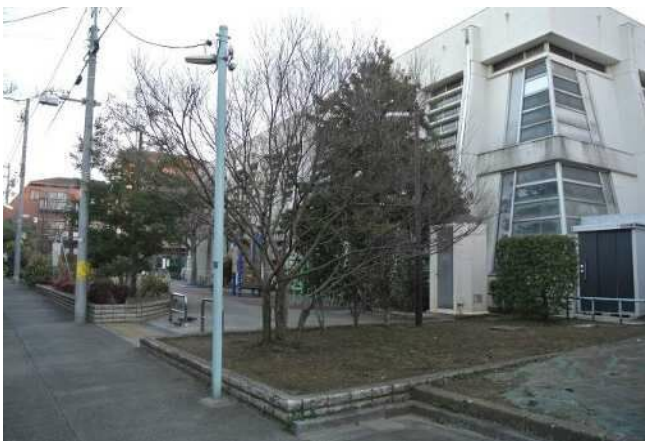
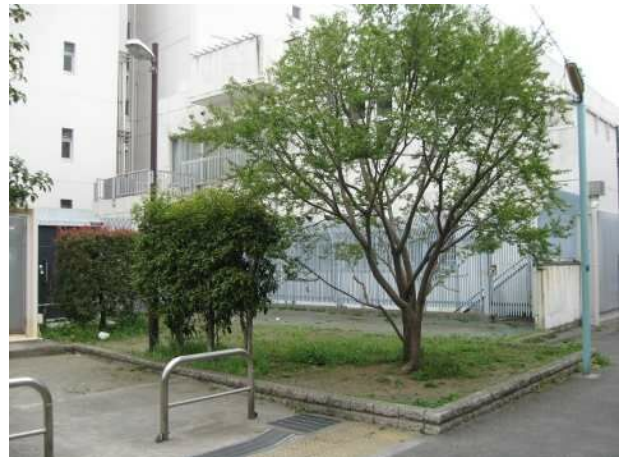
写真 1 №3

№3 生育空間は広く、樹勢樹形良好。

公園の東西幅が狭いので将来木が大きくなれば支障が出る。

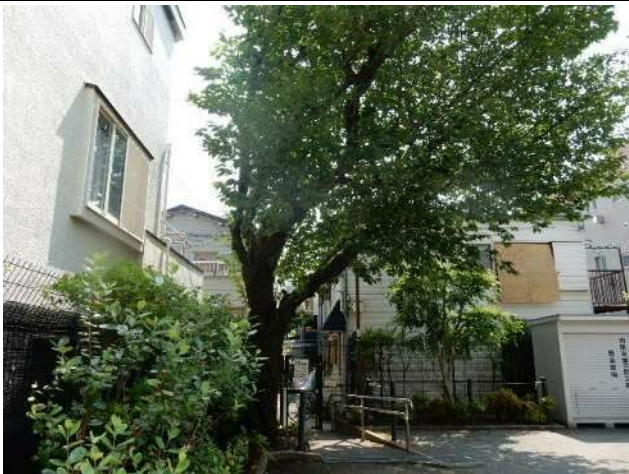
写真 1 No3

No2,3 良く剪定され、公園内側に枝を多く伸ばしている。

No3 は露出根が多い。広場の造成時に植樹の下部まで強く締め固められたと思われる。

定期的な支障枝剪定（隣地側）

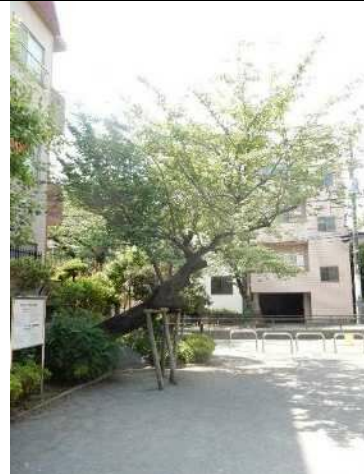
写真 2 No2

東端のNo2 は公園側に極端に大きく傾いている。

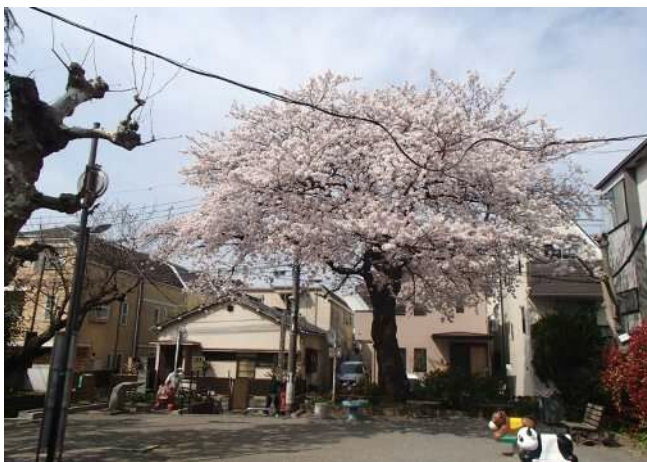
写真 1 №10

№1 は公園内側へ大きく傾斜し、西側車道上にも枝を伸ばしている。  
№10 は公園端にあるが、車道上にも枝を多く伸ばして樹形良好。

定期的な支障枝剪定（道路側、隣地側）

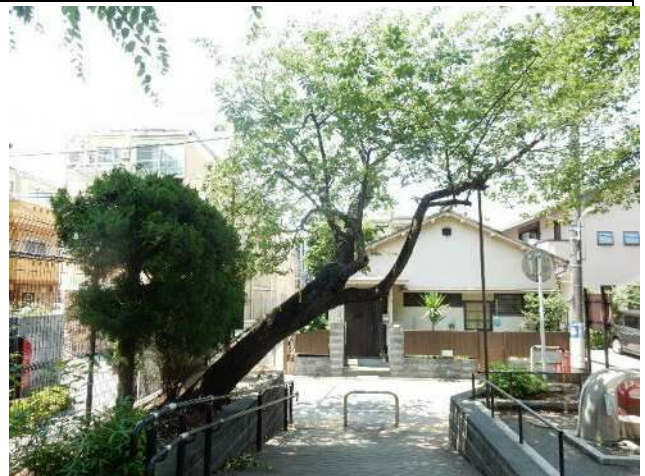
写真 2 №1

南端の№1 は公園側に大きく傾いている。

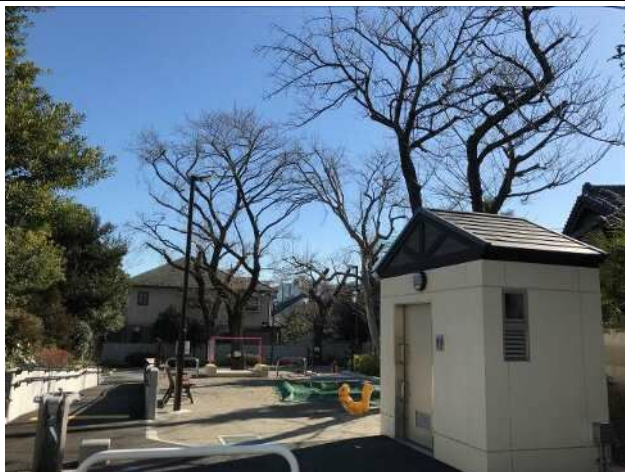
写真 1 東から

全体に枝が長く伸びて、枝の密度がやや疎となっている。  
南側の№1, 3 および東側の№5 ~ 7 は強く剪定されてやや衰弱している。

公園中央の№8 はやや生育不良。南側の№1, 3、東側の№5 ~ 7 は隣地に近い。

定期的な支障枝剪定（隣地側）

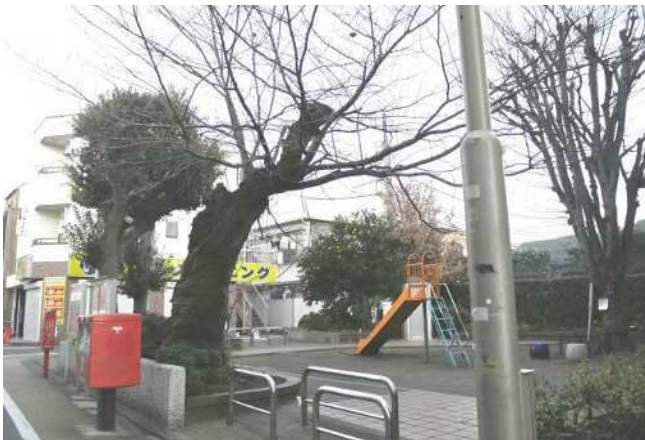
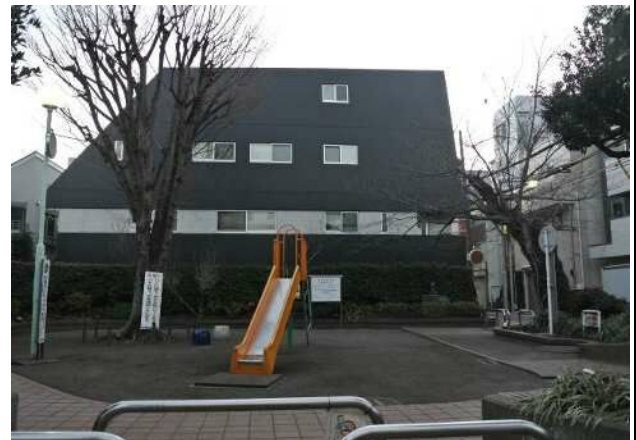
写真 1 №3

写真 2 東から 右隅に№3 左は№4 ケヤキ

№1 幹は短く切り詰められ、新たに萌芽した枝が勢いよく広がっている。

幹が腐朽しているので、折れの危険を判断する必要がある。

定期的な支障枝剪定（道路側）

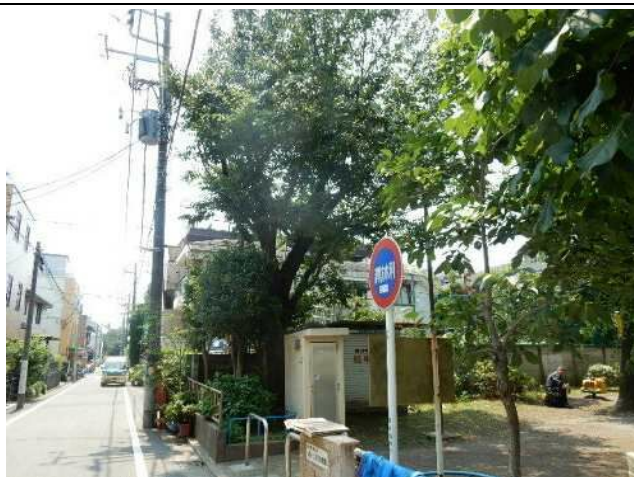
写真 1 №5

狭い敷地内に桜のほかケヤキなど大木が多い。

隣地に近い。

定期的な支障枝剪定（隣地側）

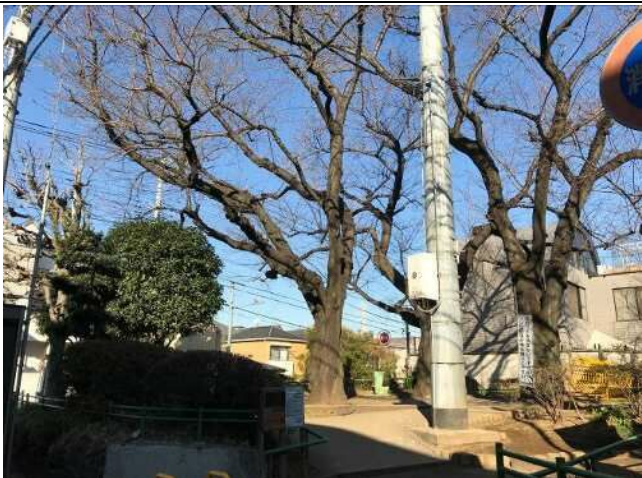
写真 1 №6,7,8

園中央寄りに桜の大木 4 本がある。園は土壌、日当たりなどの条件が良く、桜は良好に生育している。  
1 本 (№2) は他の樹木の被圧下にあり、衰弱している。

2 は衰退傾向。他は樹高大きく、枯枝発生などが懸念される。3 は南側にあり、隣家にやや近い。

定期的な支障枝剪定

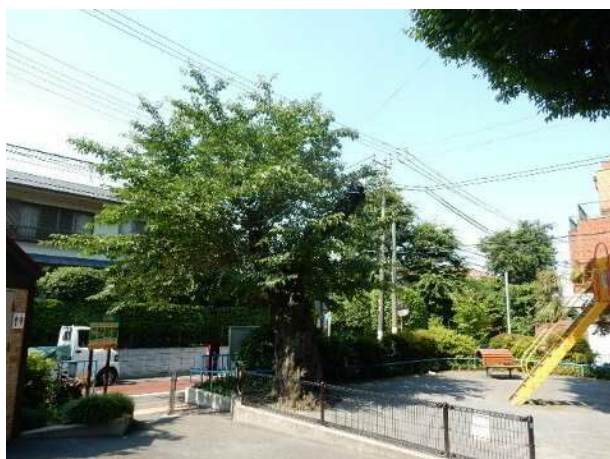
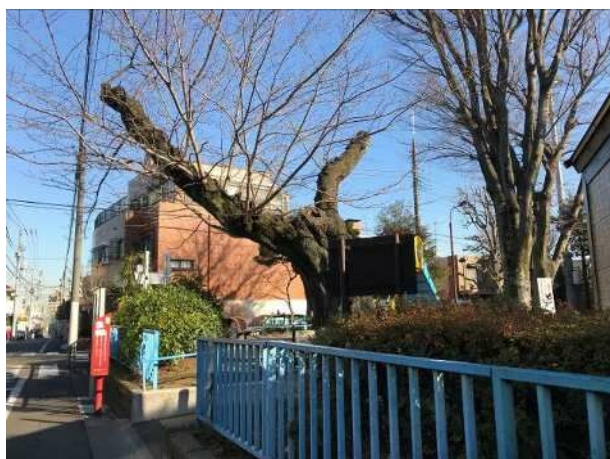
写真 1 №1

№1 大径木が衰弱した結果小さな樹形にされているが、剪定後の枝の萌芽は盛んで、道路側の小枝が支障となり始めている。

太い枝が喪失し、残る太い枝も道路側支障で強く切除されている。樹形不良。

定期的な支障枝剪定（道路側）

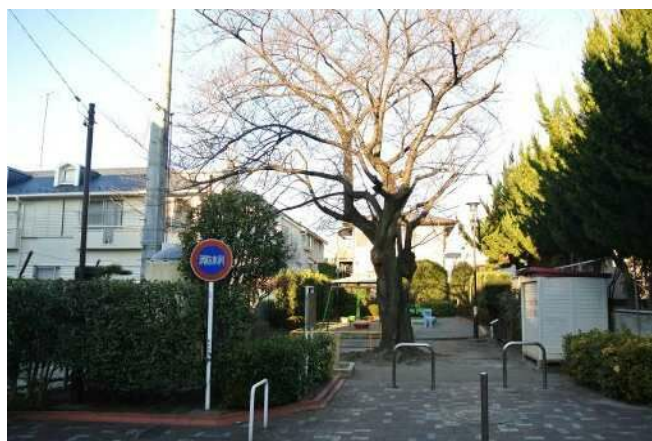
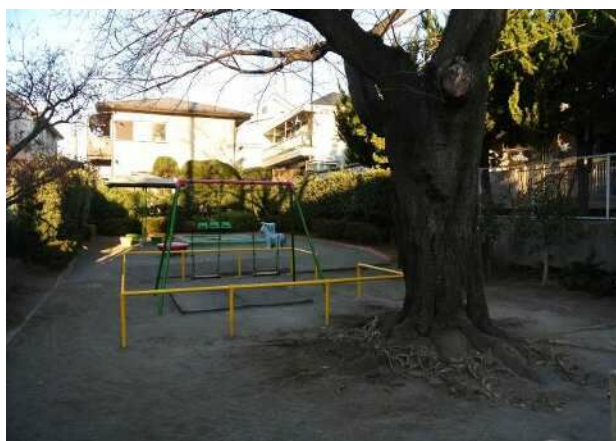
写真 1 No1

No1 樹冠は狭い公園内に収まっている。大木に成長しているが、樹勢はやや不良。

ダスト舗装園地に植えられている。根が多く露出している。

定期的な支障枝剪定

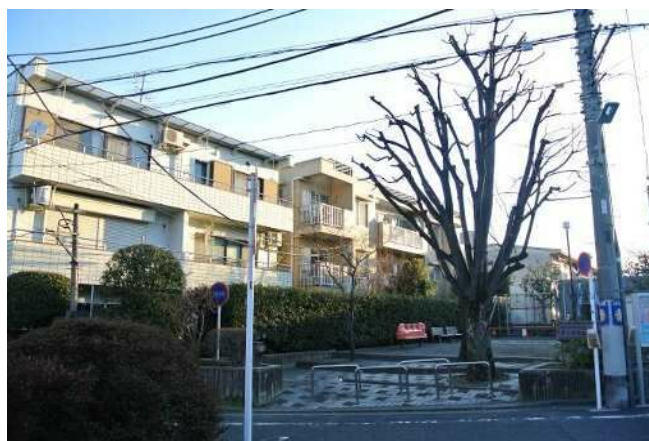
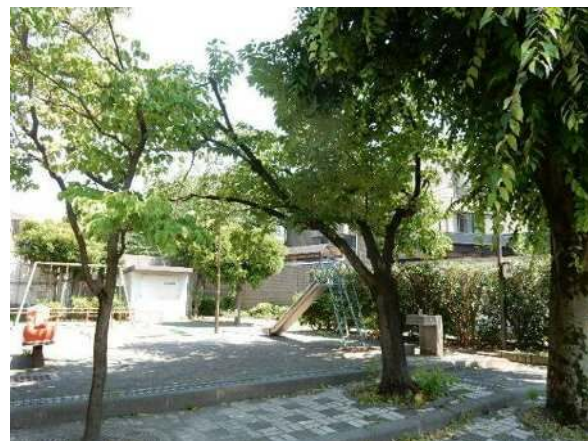
写真 1 東から No1 ケヤキの奥にNo2

写真 2 No2 中央 右端がNo1 ケヤキ

No2 階段舗装内のサークル状の植栽地にあり、やや土壌が浅く根が浮いている。ケヤキの被圧下にあり、上部に枝枯れが起こり、樹形が乱れている。

ケヤキに近い。

定期的な支障枝剪定

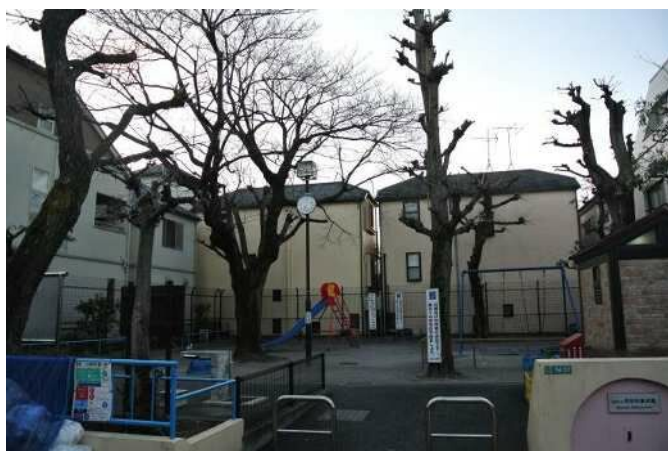
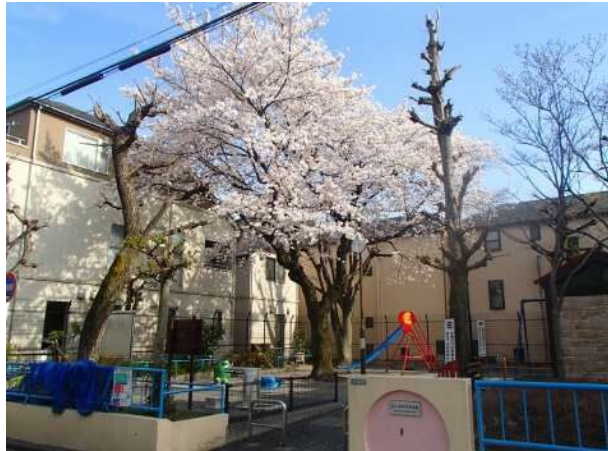
写真 2 №5

写真 1 №5 左から 2 本目

№5 桜以外の木は切り詰められ、小さくなっている。桜はほぼ自然樹形。

ダスト舗装園地に植えられている。根が多く露出している。

定期的な支障枝剪定
