目黒のサクラ再生計画

「目黒川緑地帯 サクラ再生実行計画」

平成 30 年 3 月

目黒区

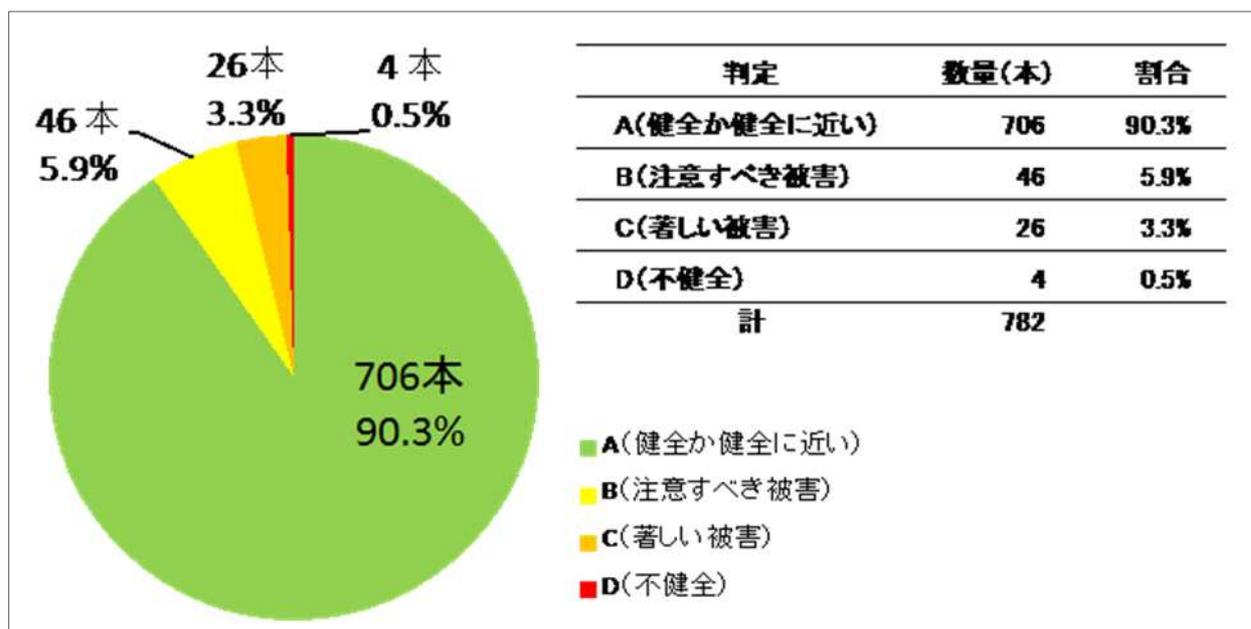
図 2-3 樹木診断の結果

平成 27 年度に 782 本の桜について樹木診断を行い、4 段階の判定を行った（A:健全か健全に近い，B:注意すべき被害が見られる，C:著しい被害が見られる，D:不健全）。その結果、706 本（90.3%）が A 判定となり、ほとんどの木が良好に生育していた（図 2-3）。

今回の樹木診断の結果から、4 本の樹木が不健全木と判定され、そのうち 2 本の大木には大きな心材腐朽があり、あとの 2 本はかつて生育不良で伐採された桜の跡に新た植栽された若木 2 本であった。

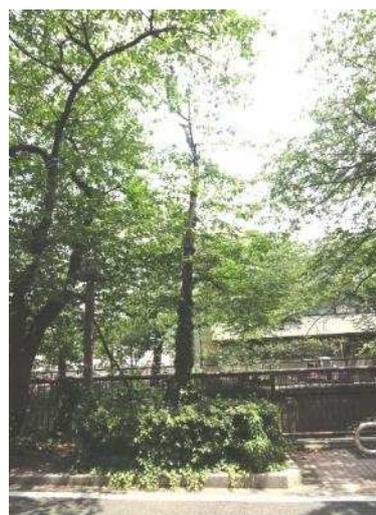
目黒川の桜の問題点は、植栽間隔が狭く、日当たり不良となっている場所があることである。当初は 6m 間隔で植えられたことにより、早期に枝葉が広がって見事な景観が得られたが、木が大きくなることにより、十分な日照の得られない場所が多くなってしまった。このような場所に新植された若木には、日照不足で生育不良となっているものが見られる（図 2-4）。

図 2-4 日当たり不良で衰退した若木

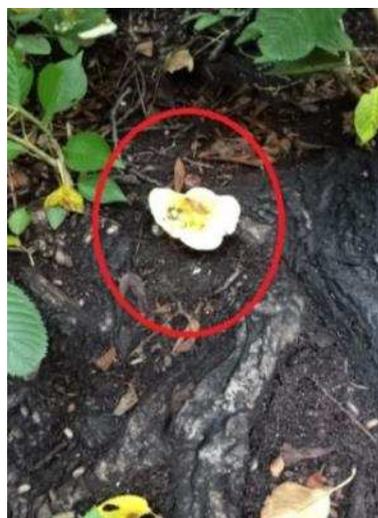
桜は太くなると、幹の芯に近い部分で生命活動を終えた細胞から成る心材部が大きくなる。このような大木では、まだ生きていうちから菌による心材の分解が始まることある。特に市街地の街路樹で、この菌の子実体(キノコ)が多く発生している。桜の心材を腐朽する菌のキノコのうち、多く見られるのがベッコウタケ(図2-5)とコフキタケ(図2-6)である。

これらキノコの菌による心材腐朽に対しては、樹木自身が防御層を作り、抵抗している。この抵抗力が少なくなると心材腐朽は拡大し、幹が折損する危険が生じる。

図 2-5 心材腐朽菌(ベッコウタケ)

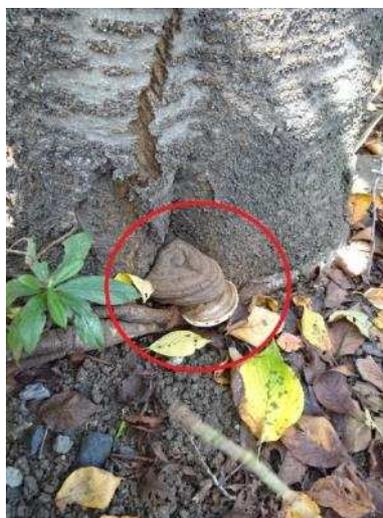
図 2-6 心材腐朽菌(コフキタケ)

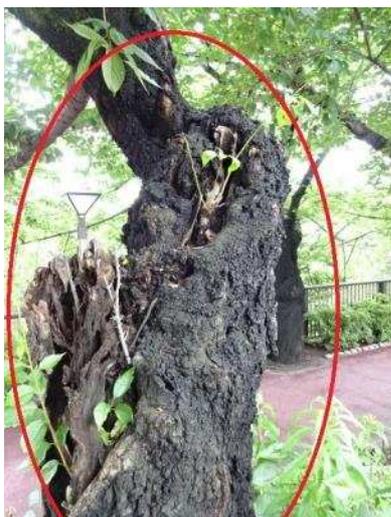
また、幹表面に外傷を受けているものがあった。これらは、大枝が折れた痕(図2-7)や、なんらかの外的要因によって樹皮が欠損しているもの(図2-8)で、こういった傷口から幹内部へと腐朽菌が入り込むことが考えられる。

図 2-7 大枝の折れ痕

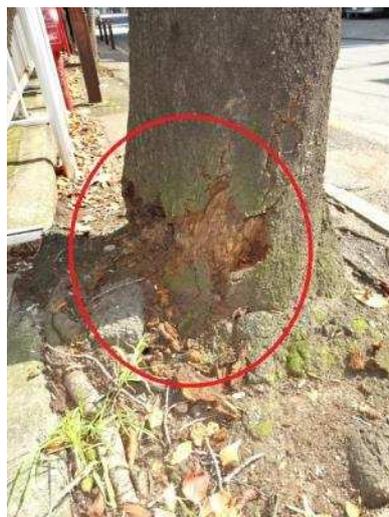
図 2-8 樹皮の欠損

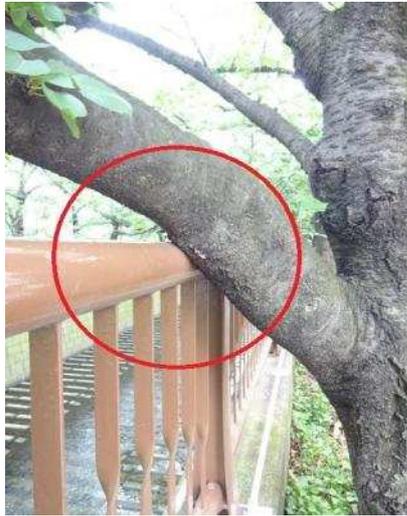
目黒川沿いの桜は、河川側は日当たりが良く桜の生育が良好で、幹は大きく肥大している。大きくなった下枝は欄干に接触し、根元の幹は擁壁に接触しているものがあり(図 2-9, 2-10)、これらはさらに肥大して欄干や擁壁を強く押すことになる。桜が生長するにつれて、構造物が損壊することや、接触している桜の表面の樹皮が破れて傷となることも考えられる。

図 2-9 大枝の欄干への接触

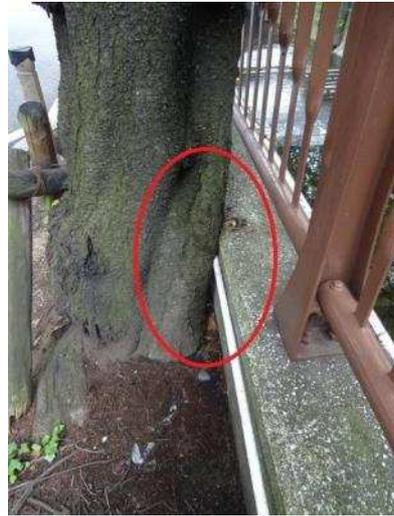
図 2-10 幹の擁壁への接触

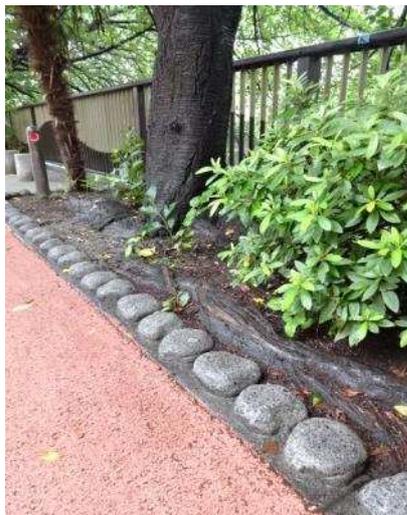
人工河川沿いでよく見られる現象で、地面の下の浅いところが非常に固く、木の根が入っていけないときに、土壌表層に露出するのが走り根(図 2-11)や巻根(図 2-12)である。表層に露出しているため、踏まれたりすることによって外傷を受ける機会が多くなり、そこから腐朽菌が侵入することも考えられる。

図 2-11 露出根(走り根)

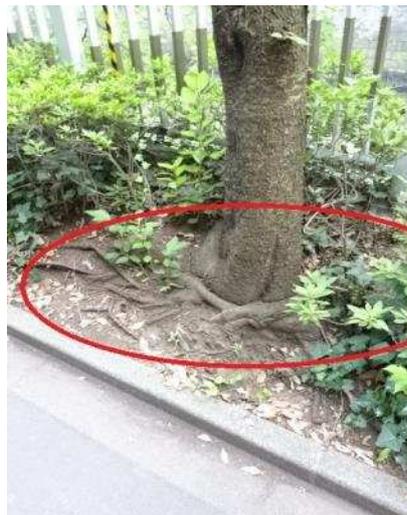
図 2-12 露出根(巻根)

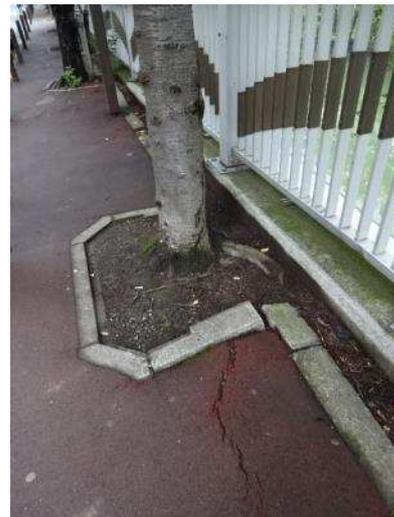
また、縁石の隙間をつらぬいて、舗装の下部に伸びる根が肥大化し、縁石や舗装を持上げているところがある（図 2-14）。根の肥大化がさらに進むと、歩行に支障をきたすこととなる。

図 2-14 根による舗装の亀裂

根による舗装の破壊を防ぎ、歩行者の安全を確保するため、新植の際には防根シートを縁石の内側に敷設すること、現在発生している問題の根は切断し、縁石の隙間に防根措置を施すことが必要となる。

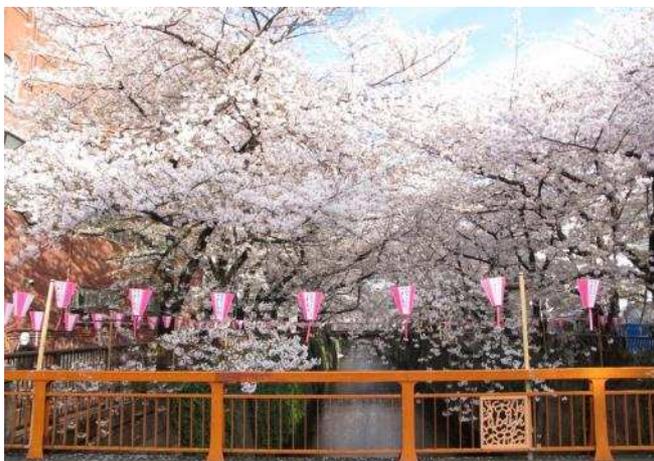
船入場よりも上流では川幅が狭くなっている。そのため両岸に植えられた桜の枝は川の中央で競り合い、枝の伸長成長が抑制されている（図 2-15）。

図 2-15 狭い川幅 競り合う枝

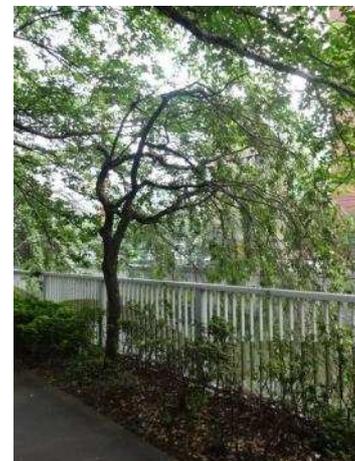
また、川幅の広さに関係なく、樹木が欠損した場所に植えられた若木は、隣の大きな木との間隔が狭い（約 6m）ため、日当たり不良により生育不良となっている（図 2-16）。

図 2-16 衰弱した若木

新たに植栽する場合には、樹木の間隔と日当たりを考慮しなければならないことを示している。

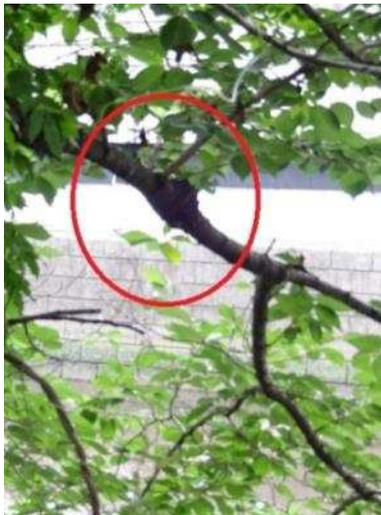
枝コブ(図2-17)はこぶ病、がんしゅ病などと呼ばれ、バクテリアの一種やカビの一種が病原となって引き起こされる。これらのコブの発生した枝は数年後には枯れ、折れることが考えられる。発生する原因は明らかになっていないが、樹勢が弱った木に発生しやすいと思われる。

図 2-17 枝コブ

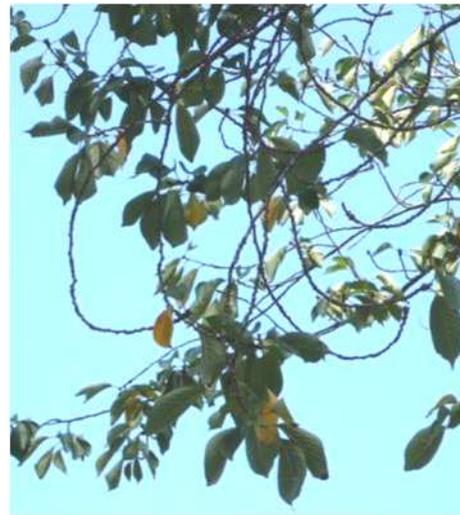
また樹勢がやや弱ったものは、水を吸い上げる力が不足して、梢端の枝先が枯れることがある。枝先の小枝が丸くカーブしているもの(図2-18)が見られるが、これらは樹勢が弱っていることを表している。樹勢の弱った桜の枝先には枝枯れが発生しやすく(図2-19)、風などの影響で折損することもある(図2-20)。

図 2-18 衰弱して丸まった小枝

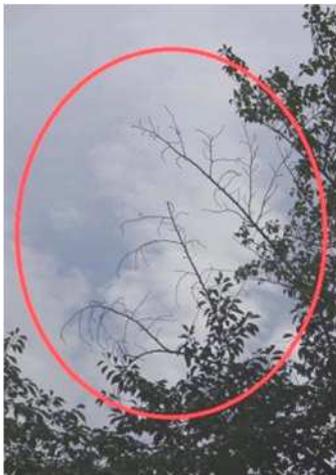
図 2-19 枝枯れ

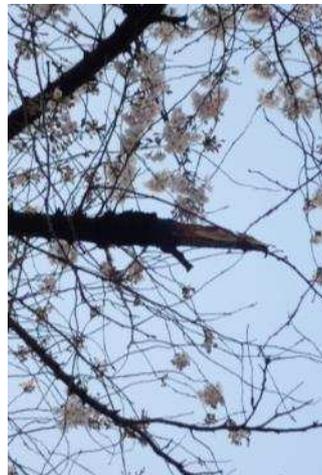
図 2-20 枝折れ

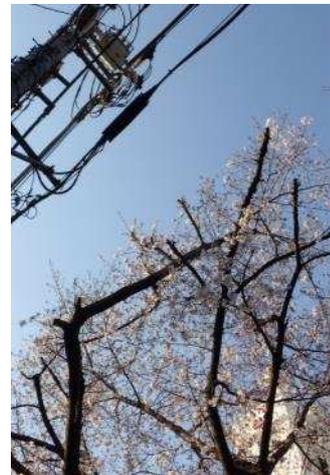
この他に、建物や電線の支障となる枝は、枝の途中でぶつ切り剪定されているものがある(図2-21)、ぶつ切り剪定された箇所から枯れることがしばしば見られる。剪定した箇所からは多くの小枝が萌芽するが、これら小枝のうちの多くは、将来不要となって木自らがその枝を枯らすことになる。

図 2-21 ぶつ切り剪定

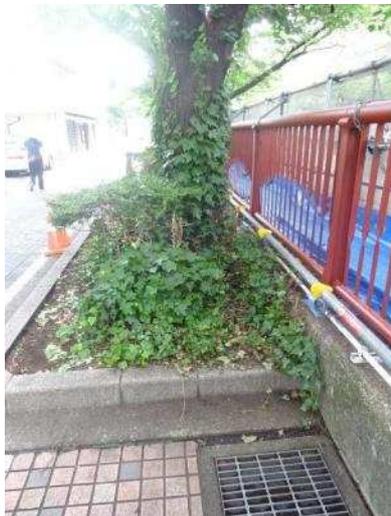
桜の周囲に植えられた地被植物のヘデラは、護岸を被覆すること(図2-22)を目的として植栽された。しかし、なかには桜の幹を覆うように成長しているところがある(図2-23)。桜の生育には影響は無いが、美観が損なわれ、ヘデラ本来の目的を果たしていない。

図 2-23 ヘデラの巻付き

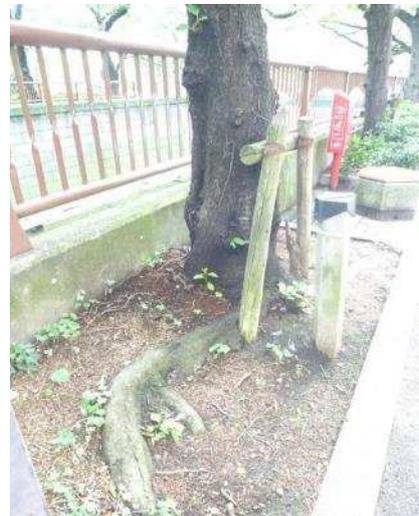
また、桜の周りの低木や地被植物が衰退し、裸地化しているところがある(図2-24)。このような場所には人などが踏み入ることが容易で、桜の根周りが踏み固められ、桜の根が弱ることが考えられる。

図 2-24 裸地化
