第1回交通バリアフリー推進懇談会（平成18年7月29日）

6) バリアフリー点検まち歩きのとまとめ

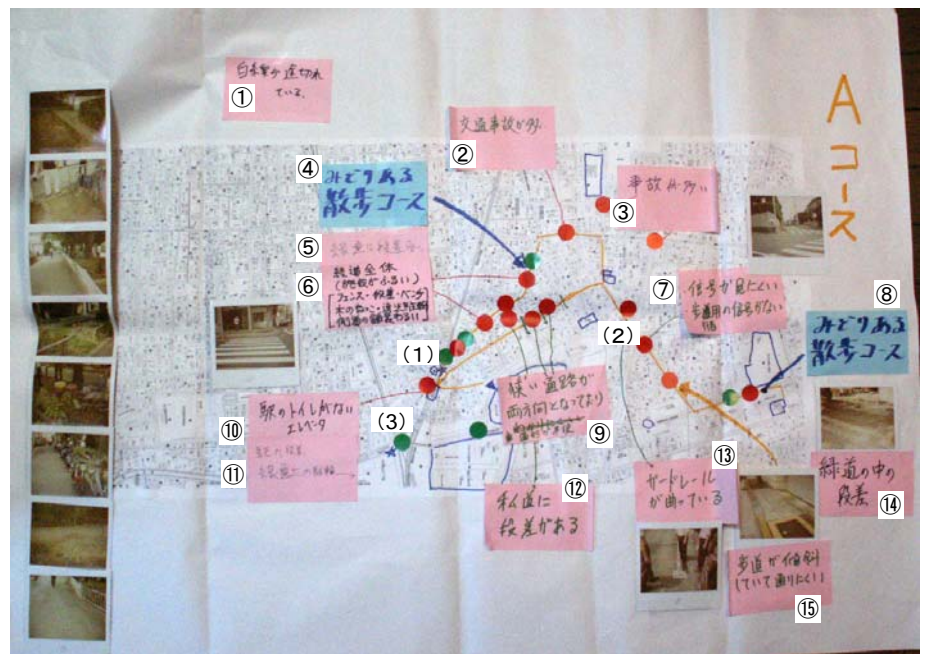
Aコース

- ・ 九品仏川緑道は、柵やベンチの劣化・損傷、雨による土砂の流出、これにともなうコンクリート部分の段差の発生など、全般的な改善が望まれる状況となっている。
- ・ 商店街は 10 年ほど前から、店舗から住宅（従前商店主が居住）への更新が目立っているものの、商品のはみ出しが見られる。
- ・ 緑が丘交番前の 6 差路は歩行者用の信号現示が認識しにくい状況である。

- ①白線が途切れている
- ②交通事故が多い
- ③事故が多い
- ④みどりある散歩コース
- ⑤緑道に段差が多い
- ⑥緑道全体(施設が古い、フェンス・段差・ベンチ・木の根っこ・違法駐輪・側道の舗装悪い)
- ⑦信号が見にくい、歩行者用の信号が無い
- ⑧みどりある散歩コース
- ⑨狭い通路が両方向となっており通行が不便
- ⑩駅にトイレ、エレベーターがない
- ⑪駅の段差、緑道上の駐輪
- ⑫私道に段差がある

- ⑬ガードレールが曲がっている
- ⑭緑道の中の段差
- ⑮歩道が傾斜していて通りにくい

- (1) 路上駐車が多い、陶製のベンチが汚い
- (2) バイクあり

- (3) ベンチがボロボロである

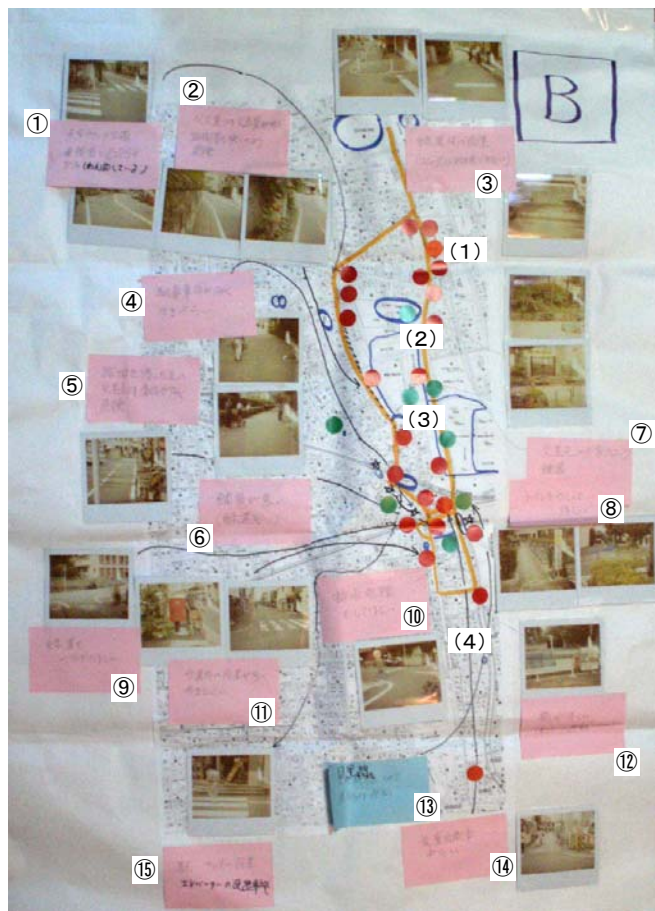
Bコース

- ・呑川緑道は、バリアフリー化されている部分もあるが、対応できていない部分も多い。
- ・呑川緑道の地下通路は車椅子が通れず、迂回ルートは踏み切りは車椅子の車輪が挟まって動けなくなる可能性がある。
- ・バス通りは見通しが悪いにもかかわらず、標識も緑で隠れており、車がスピードを出して通過する。一方で、歩道は整備されていない。
- ・全体的にアスファルト舗装の路面損傷が目立つ。

- ①点字ブロック不備、舗装に凸凹がある（彎曲している）
 - ②バス通りは交通量が多く路側帯も狭いため危険
 - ③緑道内の段差（スムーズに行き来できない）
 - ④駐車車両が多く歩きづらい
 - ⑤踏切を渡った先の交差点（目黒線南側）は車両が多く危険
 - ⑥舗装が悪い（緑道沿い）
 - ⑦交差点の点字ブロック舗装（なし）
 - ⑧トイレをつかって欲しい
 - ⑨九品仏川緑道をつなげて欲しい
 - ⑩排水処理をして欲しい
 - ⑪歩道内に段差が多く歩きにくい
 - ⑫橋が欲しい（東工大への避難のため）
 - ⑬目黒線地下通路は便利
 - ⑭放置自転車が多い
 - ⑮駅、ラッチの段差、エレベーターの設置希望
- ※付箋紙記入以外のもの
- (1) 段差解消してあるが、勾配がきつくて、車椅子の足置きがぶつかる
 - (2) 防災倉庫出入り口がスロープになっていない（資材搬入が大変）
 - (3) 舗装がはがれている
 - (4) 路面勾配がきつく歩きにくい、大雨のとき路面冠水をする
