# 目黒のサクラ再生計画

「碑さくら通り・田向円融寺通り・碑文谷五丁目緑地 サクラ再生実行計画」

(概要版)

目黒区

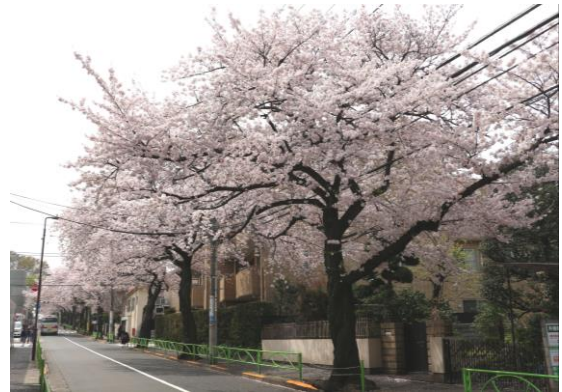
碑さくら通り

60 数本の木が東西に延びる街路の北側歩道に並んでいる。生育は良好で、昭和 50 年代に植栽されたものは樹高 10m 枝幅 11m 幹周 200 cm 程度の大きさにまで育ち、本数で全体の 3/4 を占めている。

木の根元は植栽柵いっぱい肥大し、縁石や舗装を押し上げているものが見られる。敷地側の大枝がぶつ切りされているものがあり、部分的に衰退しているものがある。心材腐朽菌のキノコが発生し、根株心材腐朽が進み、強風時などに倒木する危険があるものがある。

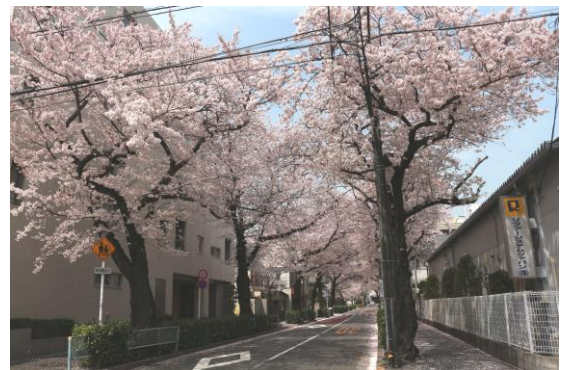
田向円融寺通り

70 数本の木が南北に延びる街路に並んでいる。昭和 40 年代に植栽されたものは、幹周が 200 cm 程度になり、全体の 3 割程度の本数が残っている。当初植栽されたものはほとんどが西側の歩道にある。その後、街路の北半分(碑文谷 2 丁目地内)では東側の歩道にも植栽され、幹周 150 cm を超えるほどに生育し、桜の木によるアーケードができあがっている。

碑さくら通りと同様に、敷地側の枝は強く剪定されている。心材腐朽が進み、倒木する危険があるものもある。両側の歩道に植栽されている部分では、枝葉の広がりが制限され、生育がやや悪くなっているものがある。一部、ヤエザクラで更新されているところがあるが、隣木の影響で日当たりが悪く、生育に支障の出ているものがある。

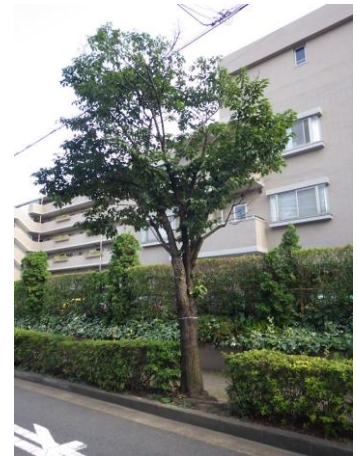
碑文谷五丁目緑地

平成初期の植栽で、オオヤマザクラが12本植栽された。現在残っているもので、幹周が100cm程度にまで大きくなっている(右写真)。

このオオヤマザクラに心材腐朽菌のキノコが発生し、主に目黒通りに近い箇所でつぎつぎと枯れ、現在は5本が残っている。これらの枯れの原因は、植樹帯が狭く歩道下に暗渠があり樹木の直下40cmより下は硬く締め固められた赤土のため、桜の根が伸びる範囲が狭くなっていることによる生育不良と考えられた。オオヤマザクラなどの大型のサクラには適していない場所と考えられる。

現在は、小型品種のアミノガワによって更新されている。アミノガワは比較的良好に生育している。

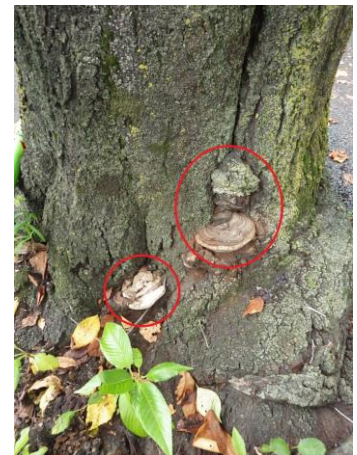
サクラは太くなると、幹の芯に近い部分で生命活動を終えた細胞から成る心材部が大きくなる。このような大木では、生きていた内から菌による心材の分解が始まるのが良くある。特に市街地の街路樹で、この菌の子実体(キノコ)が多く発生している。サクラの心材を腐朽させて倒木を発生させる菌のキノコのうち、多く見られるのがベッコウタケとコフキタケ(コフキササルノコシカケ、右写真)である。これらキノコの菌による心材腐朽に対しては、樹木自身が防御層を作り、辺部を肥大生長させることで抵抗している。この抵抗力がなくなると、心材腐朽は拡大し、折損する危険が生じる。

心材腐朽菌(コフキタケ)

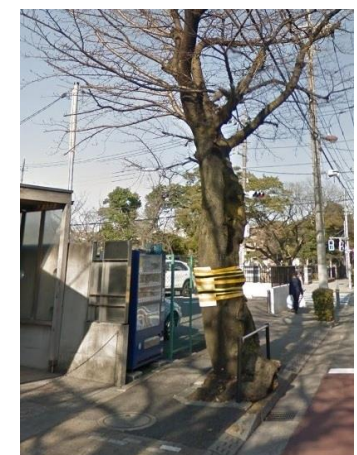
碑さくら通りでは、日当たりが良くサクラの生育がたいへん良好で、幹は大きく肥大し、歩道が狭くなっている箇所では通行する人や自転車がすれ違うことができなくなっている(右写真)。

また、新たに交差点や横断歩道、車両の出口などができた場所では、サクラが視認の障害となっている箇所がある。

狭くなった歩道

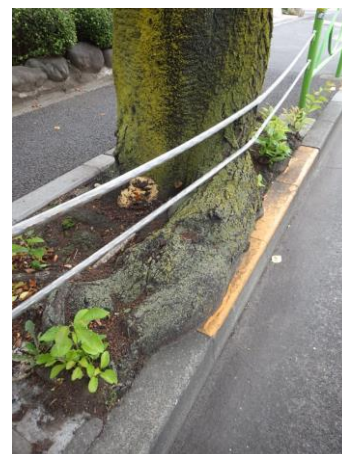
サクラの根のうち、土壌表層近くを横に走る様に伸びる根は走り根と呼ばれ、その他の根と比較して大きく肥大することが多い。碑さく

ら通りでは植栽樹縁石の内側に沿って伸びる根が大きく肥大し、縁石や舗装を持上げているところがある（右写真）。また、歩道に段差ができ、歩行の支障となっているところもある。

肥大するサクラの走り根

サクラの根は土壌の浅いところにも多く広がって生長する。土壌表面を横方向に走る様に伸びる根は他より太くなる性質がある。植栽樹を囲む縁石の間はモルタルで封じられているが、地震が起きたり年月が経って脆くなったりすると、ひび割れて隙間ができてしまう。この隙間に根が入り込み歩道舗装の下部に伸びると、歩道に凸凹が生じてしまう。これを防ぐためには、新植の際に防根シートを縁石の内側に敷設することが必要となる。

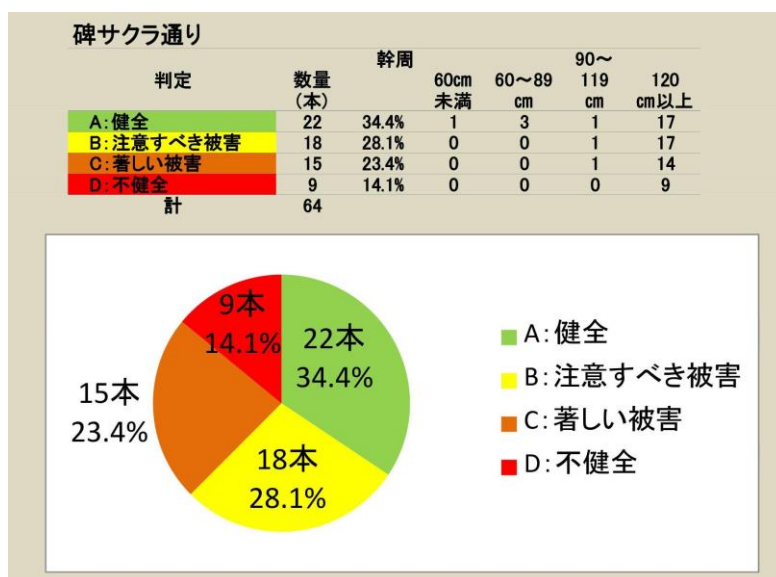
すでに枯れているもの、生育不良で枯れにつながると判断されたもの、そして幹が折損し倒れる危険があると判断された D 判定のものが 9 本 (14.1%) あった。

心材腐朽菌などのキノコが発生している等、生育不良や幹折れの危険につながる恐れがあると判断された C 判定のものが 15 本 (23.4%) あった。

これら C 判定及び D 判定には古く

大きなものが多数を占めていた。

概ね問題なく生育している A 判定および B 判定のものは、全体の 6 割程度を占めていた。

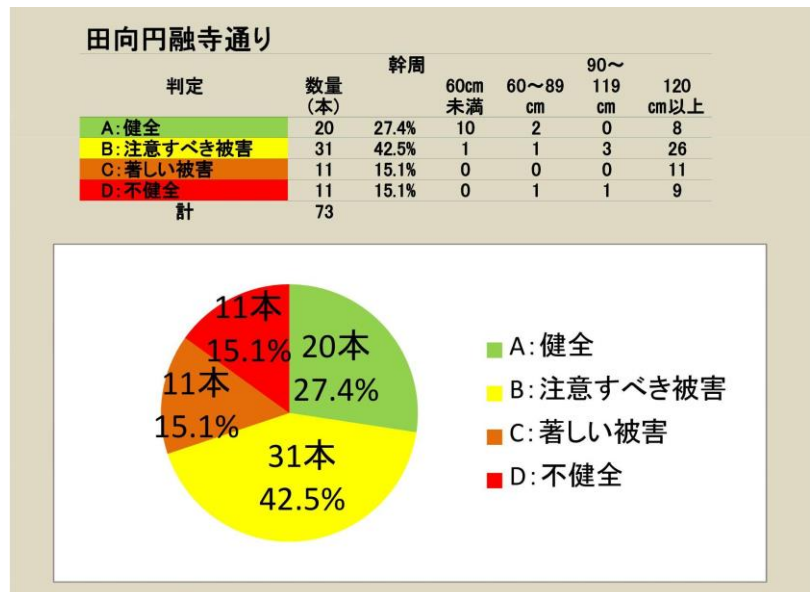
7 割程度のものが、A 判定および B 判定で概ね問題なく生育していたが、11 本が D 判定で植替えが必要となり、11 本が C 判定で今後も注意深く点検・診断を行っていく必要があるものであった。

D 判定のものには樹勢も衰え、傾斜した幹を支えることが難しくなっているものも見られた。

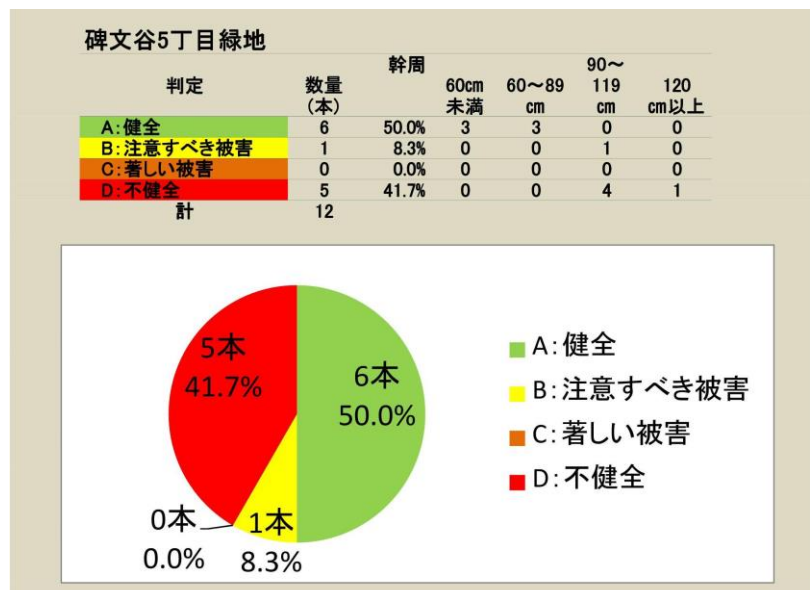
およそ半分の木が良好に生育しているが、幹周が 90 cm を超えて大きくなった 5 本のオオヤマザクラが D 判定となった。しかしこれらはすべて幹周 120 cm 未満で、他の 2 路線と比較するとずいぶん細く若い木であった。

植替えられたアマノガワはほぼ健全に生育していた。

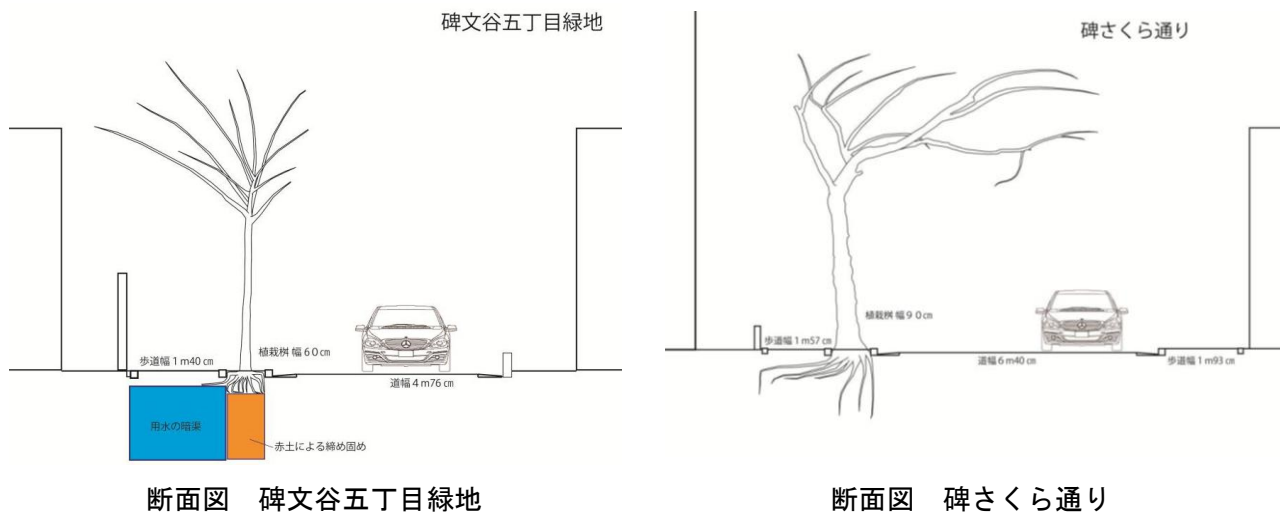
この2路線では、歩道の下にも根を伸ばしているのが、良好な生育が見られる。しかし碑文谷五丁目緑地では、用水の暗渠や赤土による締め固めにより、根系の範囲が制限されて生育に影響を起している（左図）。

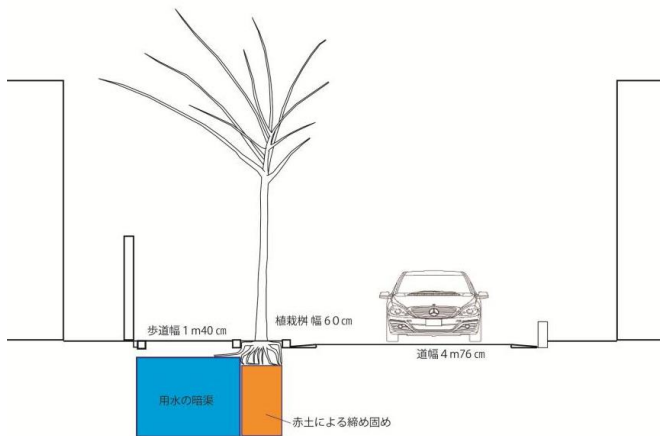
断面図 碑文谷五丁目緑地

できる。碑文谷五丁目緑地では、深さ約40cm以深は関東ローム層の赤土(赤玉土の原料でもある)で強く締め固められている(左図)。そのため、大きくなったオオヤマザクラは根の伸長範囲を制限され、樹勢不良となっている。この赤土の部分に細縦穴掘削を行えば、新たな根が土壌深くまで伸長することになる。深い位置まで根を伸ばすことで水分の吸収が容易になり、乾燥する期間にもよく耐えるサクラとなり、同時に支持力も増加して倒れにくい木になる。
