# 区立公園 サクラ再生実行計画

令和5年3月

目黒区

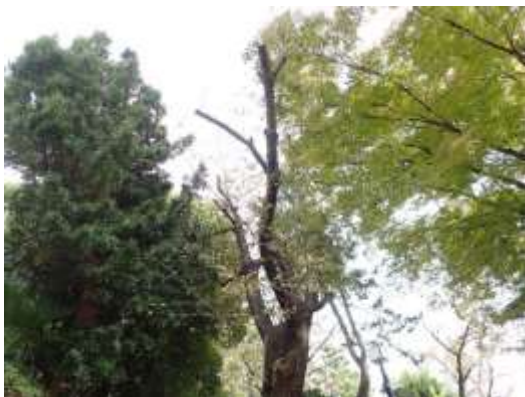
西郷山公園 外周柵機能植栽帯  
周囲の高木の被圧により著しく樹勢が悪化している

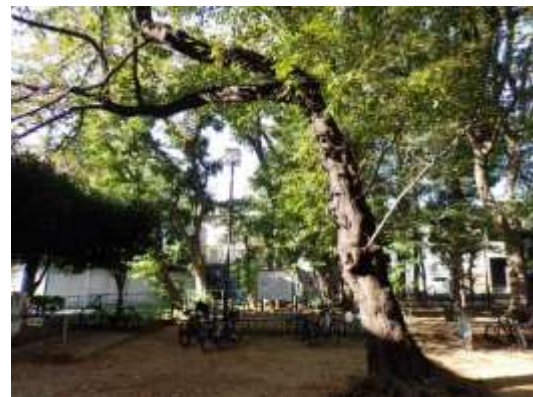
宮前公園 高木点在広場  
周囲の高木の影響で樹形が大きく乱れる

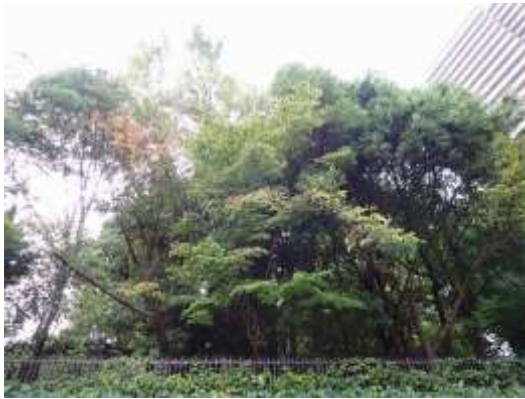
三田丘の上公園 外周柵機能植栽帯  
樹木が密集し日照量が不足している。枯死に近い状態の樹木もある

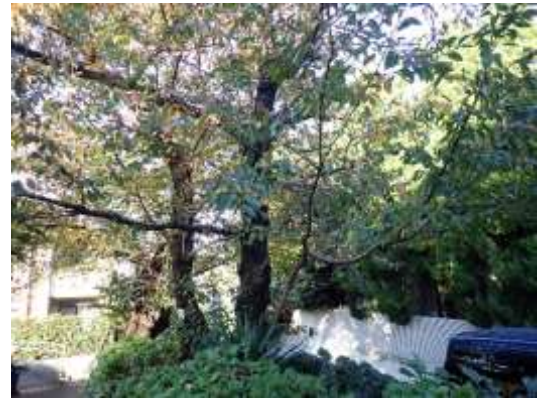
八雲三丁目緑地 外周柵機能植栽帯  
2本の桜の植栽間隔が狭く一方の樹勢が悪化している

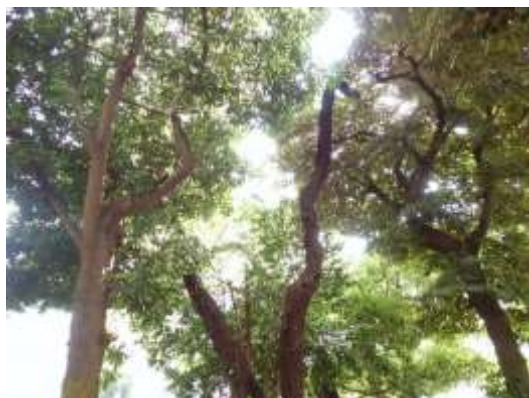
目黒区民センター公園 高木点在広場  
周囲を高木に囲まれ枯れ下っている

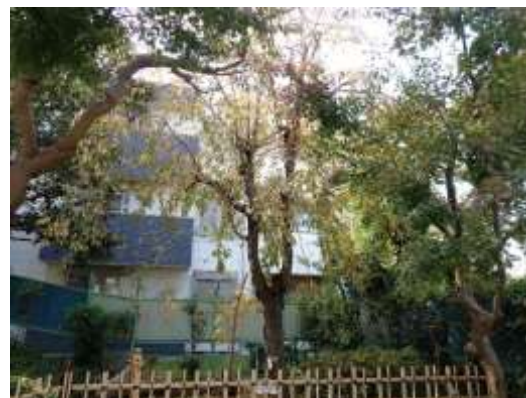
富士見台公園 近隣接植栽帯  
中層住宅と高木に囲まれている

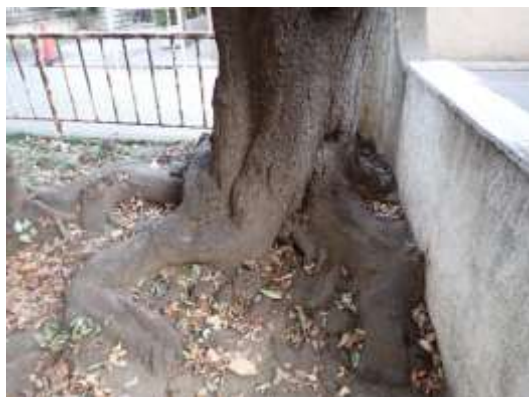
伊勢脇公園 外周柵機能植栽帯  
太根が地表に露出する。土壌の固結や浅い有効土層が原因の可能性が高い

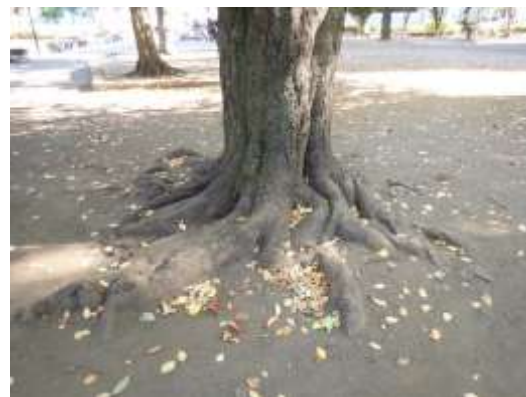
油面公園 高木点在広場  
太根が地表に露出する。根元まで人が立ち入る立地であり踏圧の可能性が高い

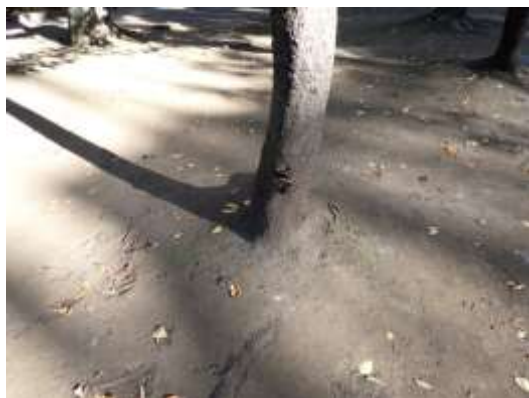
中央緑地公園 高木点在広場  
太根の露出はそれほど顕著でないが、明るい土色や硬い触覚から土壌は固結していると判断できる。地上部は大きく枯れこんでおり、踏圧に加え競合被圧の影響があると推測される。

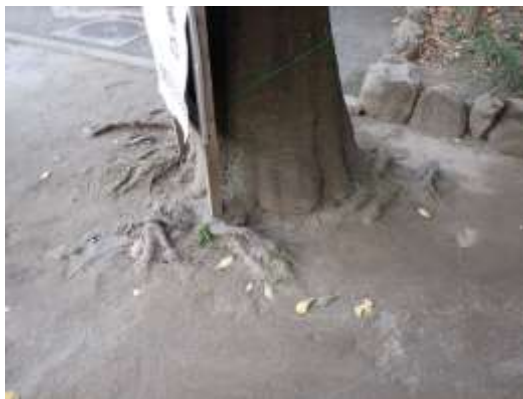
中根公園 高木点在広場  
灰色をした砂質の土壌。色から腐植含有量が少ないことがわかる

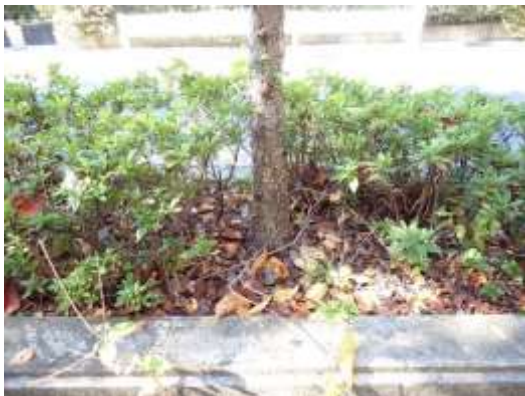
葦毛塚街かど公園 外周柵機能植栽帯  
コンクリート製の腰高の植栽柵に植わる

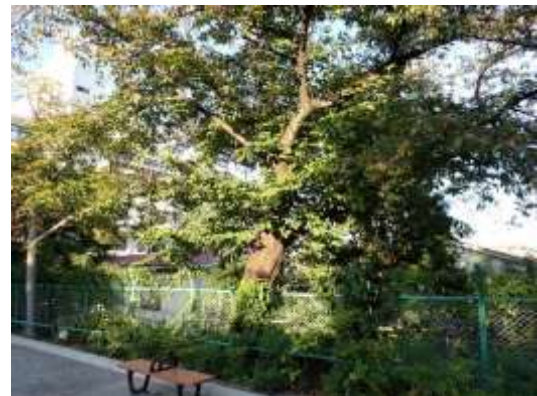
大塚山公園 外周柵機能植栽帯  
公園の敷地境界際に植栽されており植栽帯の幅が狭い

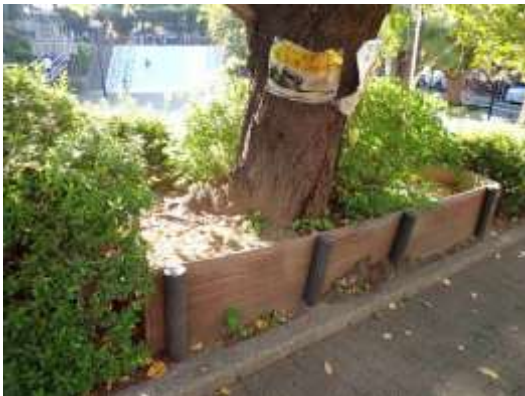
不動公園 外周柵機能植栽帯  
土壤の高さを切り下げのような工事がされており、高植状になっている

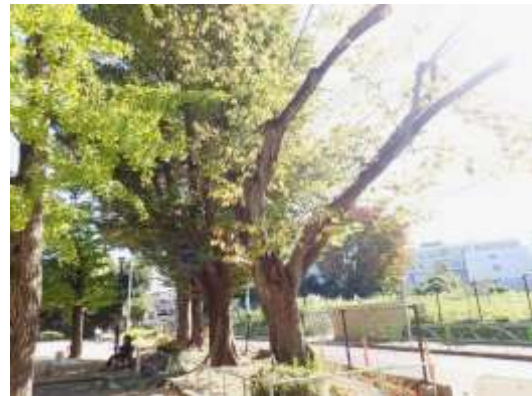
東根公園 近隣隣接植栽帯  
樹木に対し植栽帯が狭く土壤は固結傾向、根元の日当たりと風通しがよいため乾燥しやすい

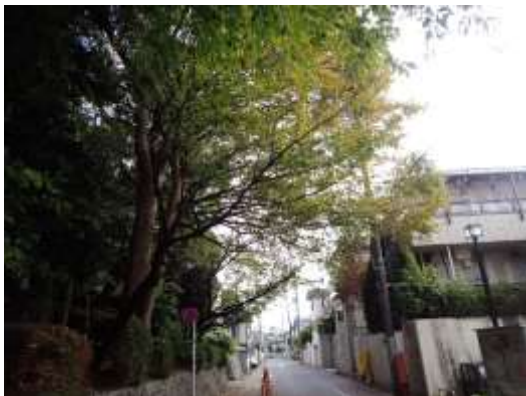
すずめのお宿緑地公園 自然樹林植栽帯  
下枝が車道の建築限界を越境している

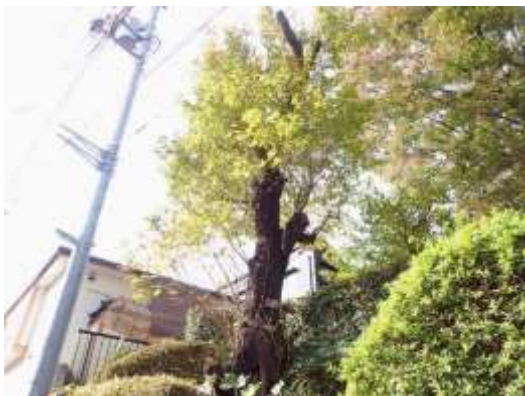
すずめのお宿緑地公園 近隣接植栽帯  
架空線への接触を防止するために強剪定  
がされている

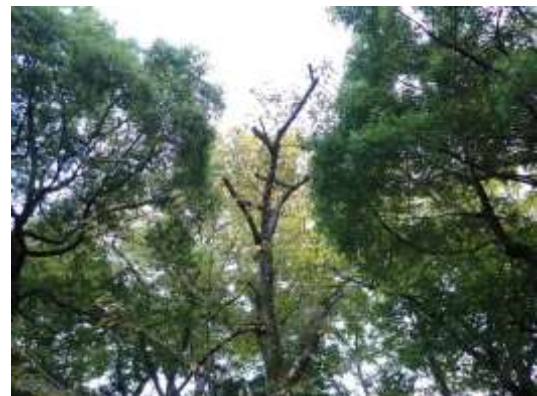
中根公園 高木点在広場  
被圧による枯下りを切除したために強剪  
定となった事例

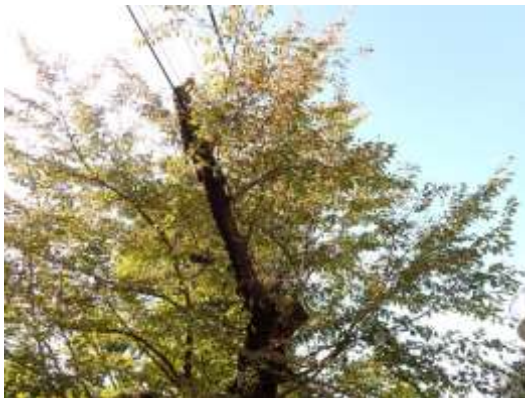
不動公園 外周柵機能植栽帯  
架空線が樹冠内を通る

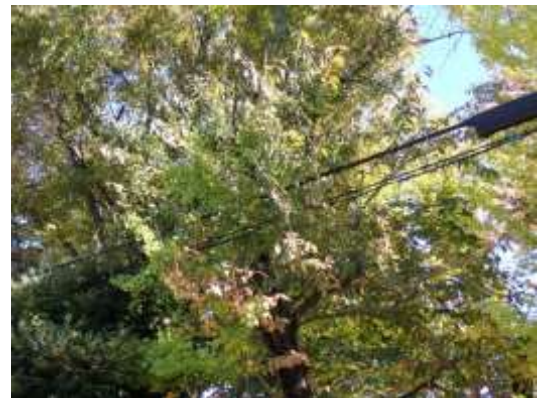
田切公園 外周柵機能植栽帯  
架空線が樹冠内を通る

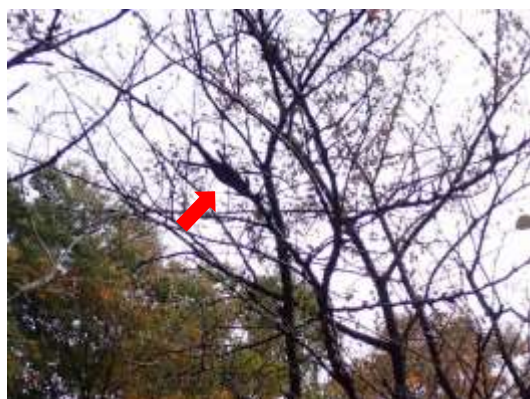
駒場公園 芝生・野草広場  
枝の途中ががんしゅ状になり膨らんでいる

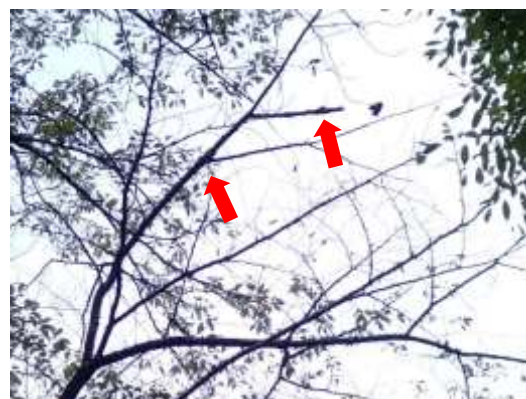
東山公園 近隣接植栽帯  
がんしゅ状のふくらみの先に枝折あとがある

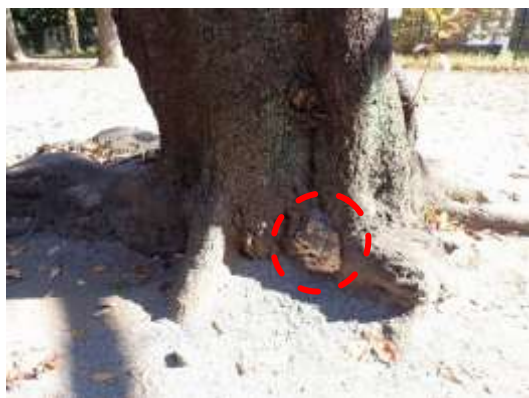
衾町公園 高木点在広場  
新しいベッコウタケが確認できる

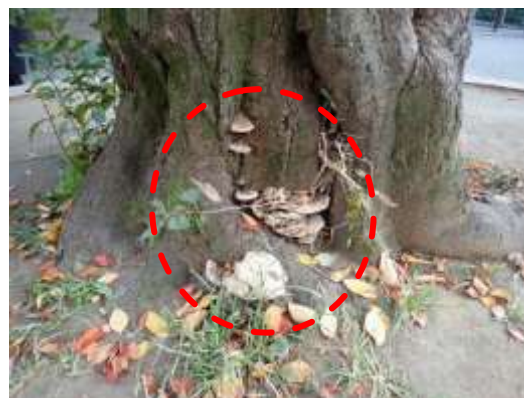
自由が丘公園 シンボル樹木  
新しいベッコウタケが確認できる

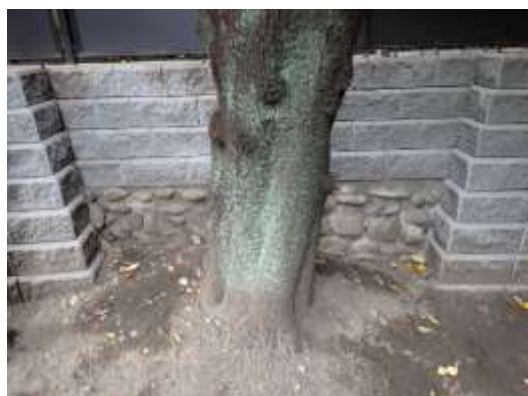
三田公園 近隣隣接植栽帯  
地際部が擁壁に接触する

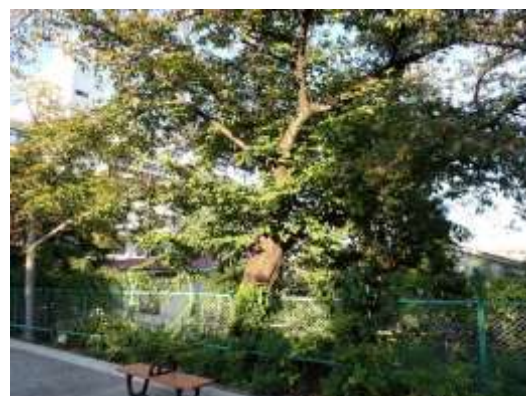
大塚山公園 外周柵機能植栽帯  
フェンスに接触する

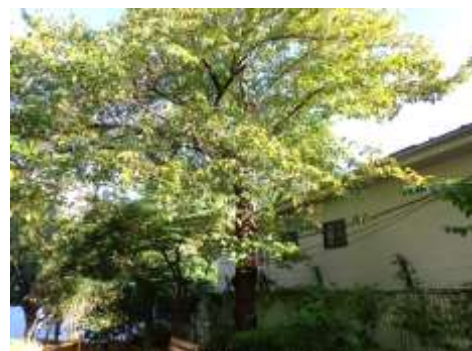
なべころ坂緑地公園

植栽帯の幅が狭く、土壌が固結しているため、根が地表に露出し縁石を乗り越えてはみ出している。境界際に植栽され、隣地の住宅側へ枝が越境している。

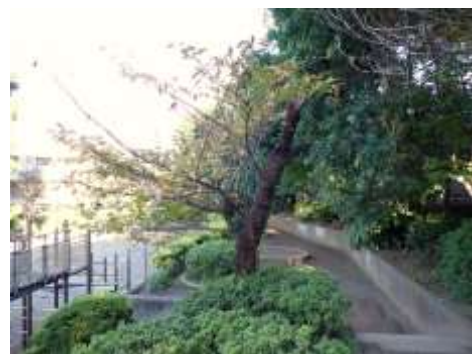
不動公園

（この立地では数少ない健全度の低い桜）2本のうちの1本は腐朽が拡大しており、枝葉も少なく、回復が見込めない程度まで樹勢が悪化している。もう1本の生育状態は良好であった。

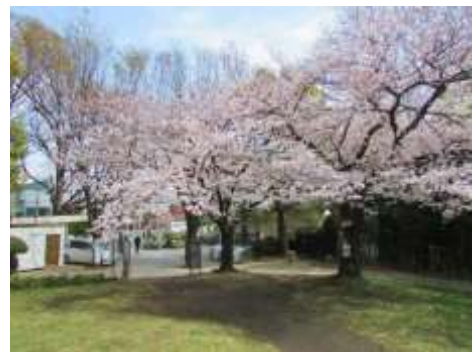
西郷山公園

概ね生育状態は良好だが、1 本だけ周囲の競合高木からの被圧のためか樹勢が著しく悪化し回復の見込みがない樹木があった。
