目黒のサクラ再生計画

「呑川本流緑道 サクラ再生実行計画」

平成 31 年 3 月

目 黒 区

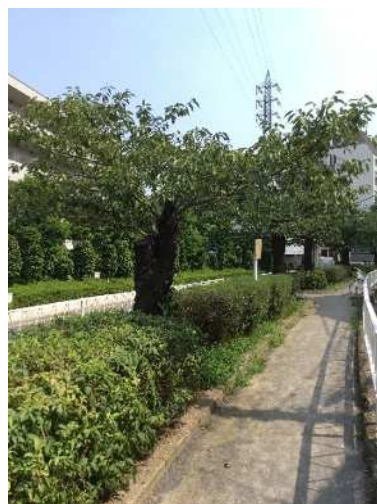
呑川本流緑道は、昭和 47 年から昭和 49 年に整備され、現在生育している桜は、数本を除きほとんどがソメイヨシノである。平成 25 年から平成 29 年にかけて実施した樹木診断の結果などから、材質腐朽が進行し倒木や大枝の枝折れのリスクが高まっていると判断された桜については伐採を行っている。中根小学校付近から第十一中学校の区間は、特に被害が著しい状況にある。植栽間隔は 10m 未満であり、現在最も密度の高い場所では 4~5m 程度の植栽間隔となっている区間もある。腐朽菌の感染による材質腐朽や樹勢低下が発生し、対策が必要な状態にある。

被害が著しい南側のエリア

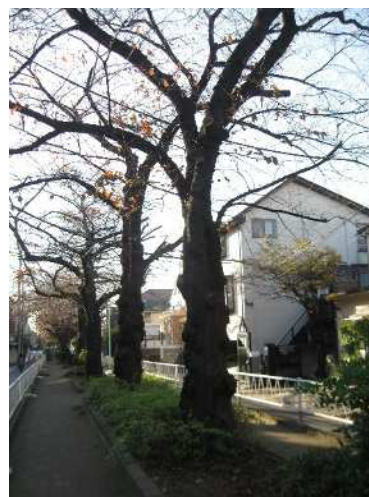
樹木の間隔が狭い箇所

呑川本流緑道においても、こうした植栽間隔が狭いことが要因で生じている生育障害が確認できる。本来ソメイヨシノのような大型の桜の植栽については、8mから10m程度の間隔が必要とされている。しかし、特に都立大学駅周辺から世田谷区境の区間では、4~5m程度の狭い間隔で植栽されている場所もあり、樹木同士が被圧しあい樹勢に影響を及ぼしている状況も見受けられる。

中央エリアで見られたような、植栽間隔が狭く桜の生育に影響を与えているような場所では、伐採後、すぐに同じ場所には植替えを行わず、植栽間隔が8mから10m程度になるように調整しながら植え替えを行う。

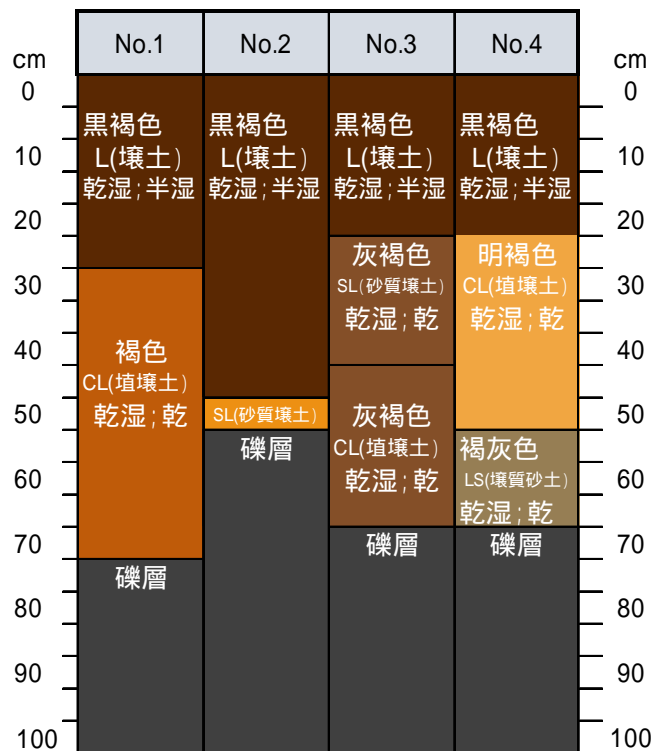
図 2 - 4 各地点の土壌断面柱状図

表層の土壌は雑多な土壌が混入、樹木生育に適した土壌であるもののその厚みは、50～70cmと薄く、その下層は排水層である礫層という断面構造となっている。土壌の量が少なく、地下からの水の供給が無いため乾燥しやすく、根の伸張範囲も少ない。調査前日にまとまった降雨があったにもかかわらず、土壌は乾燥した土層が多かった。No. 1地点の表層を除いて土壌の固結が見られ、土壌硬度が硬いことから、根の伸張阻害を生じたり、通気性、透水性不良が生じる可能性がある。

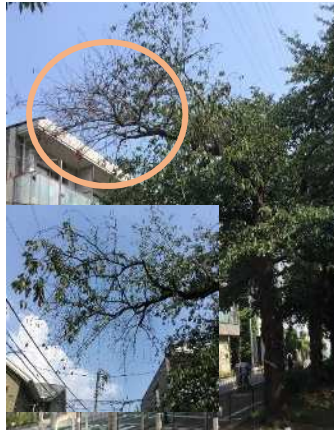
乾燥害が原因と見られる
梢端部からの枯れ下がり

桜の生育基盤である土壌が浅く、十分に根が成長できる空間が少ないことや、保水する土自体が少ないことから、乾燥被害が起こり易い条件にある。本来、自然の土に植えられたソメイヨシノの成木であれば、深さ 2.0m 程度までは根を伸ばすことを考慮すると、大型の桜であるソメイヨシノが生育するには極めて厳しい環境であると言える。現在の樹勢低下は、こうした土壌条件が要因の 1 つになっていると考えられる。

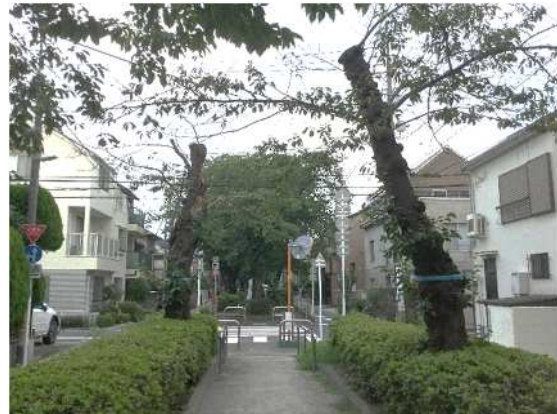
支障枝剪定による樹形崩壊

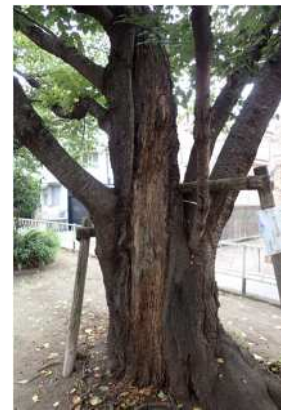
根元から大枝にかけて発生した大規模な腐朽

る組織を形成し、腐朽が拡大しないように抵抗するが、樹勢低下などによりこうした抵抗力が低下することにより腐朽は大きく拡大してしまう。こうした腐朽菌への感染は、折れ枝や剪定痕、もしくは幹や根に付いた傷口より感染する事が多いが、桜についてはこのほかに、コスカシバといった穿孔性の害虫が樹皮に穴を開けた痕より感染する場合も多い。

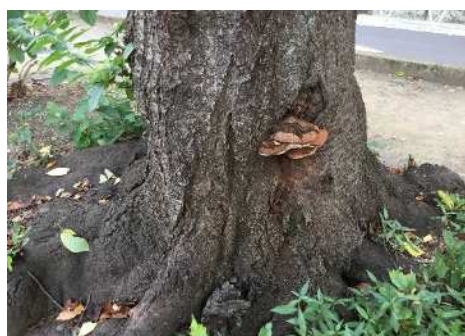
呑川本流緑道についてもこうしたキノコの発生が多く見られ、規模の大小はあるが、現在生育しているほとんどの桜で根や幹、大枝等に腐朽が発生している状況にある。

コフキタケ

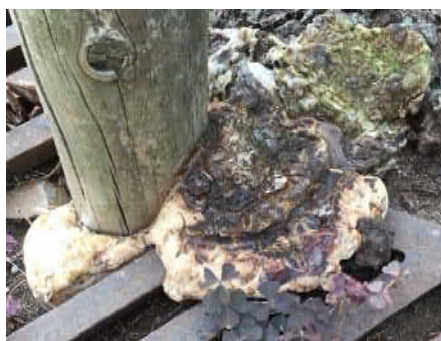
ベッコウタケ

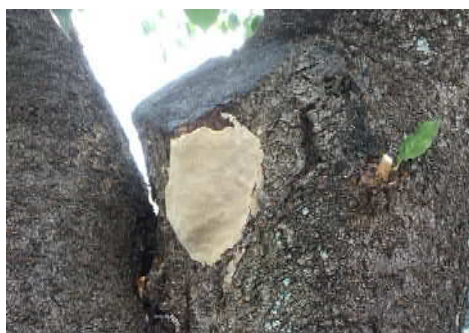
シイサルノコシカケ

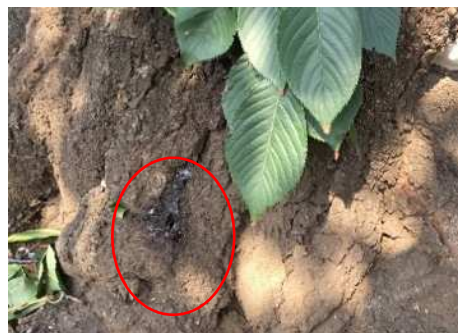
腐朽菌感染原因にもなるコスカシバの穿孔被害

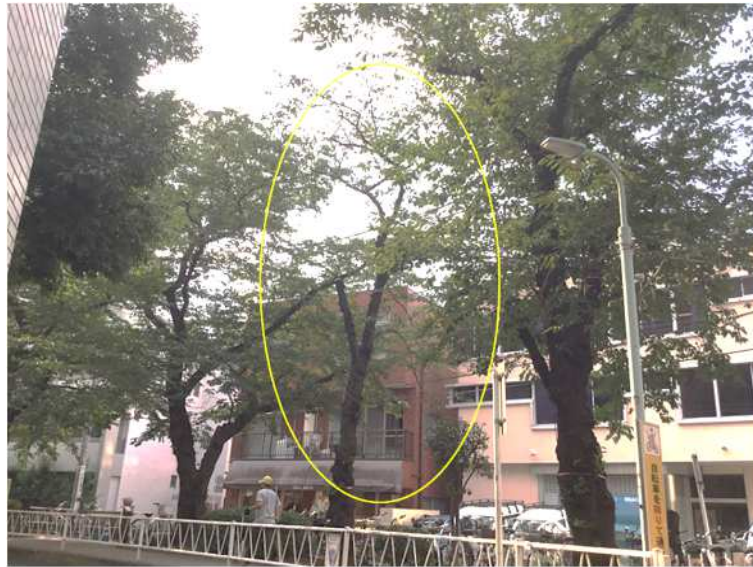
植栽間隔が狭く、両側の大きな桜に被圧されて大きく生長できない桜

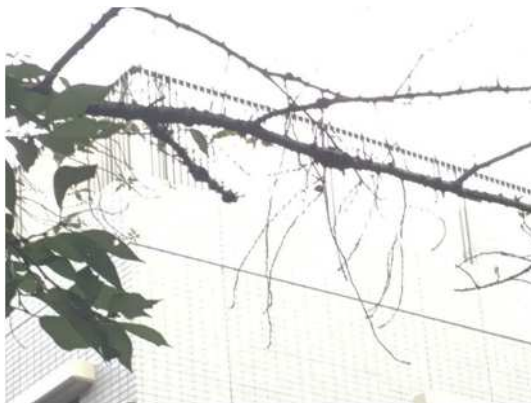
呑川本流緑道に植えられている桜のほとんどがソメイヨシノである。樹木の病気への感受性は樹種により異なるが一種類の品種により構成された植栽地では、一定の病気が一斉に広まる傾向がある。特にソメイヨシノがかかりやすい病気としては「サクラてんぐ巣病」「さび病菌感染による枝こぶ病」「ナラタケモドキ病」等が挙げられる。現在の呑川本流緑道においても、特に枝枯れの原因となる「枝こぶ病」と「幹のがん種病」の発生が顕著であり、樹勢低下の二次的要因になっている。

さび菌感染による枝こぶ病

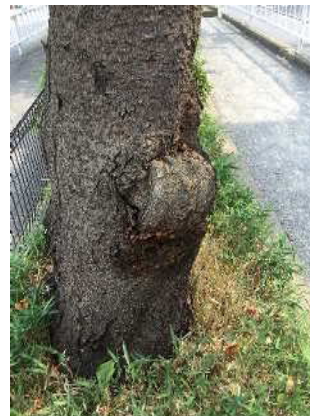
幹のがん種病

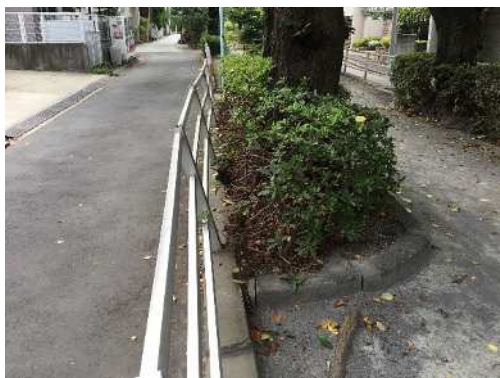
呑川本流緑道については、人工地盤上の狭い空間で地下に根が張り切れず、根が土の表面に浮き上がってくる根上がりが生じており、こうした露出根や肥大した幹が縁石や舗装を破壊している場所がある。また、縁石等に根などが食い込むことで、

樹木自身も傷付き、腐朽菌感染の要因になるなどの障害が生じてきている。

露出根や幹の肥大により縁石を押し
広げフェンスがゆがんでいる

桜の根は土壌の浅いところにも多く広がって生長し、基盤土壌が硬い場合には、露出根となる場合もある。また、土壌表面を横方向に走るように伸びる根は他より太くなる性質がある。植栽柵を囲む縁石の間はモルタルによる目地詰めがされているが、地震が起きたり年月が経って脆くなったりすると、ひび割れて隙間ができてしまうことから、この隙間に根が入り込み歩道舗装の下部に伸びると歩道に凸凹が生じてしまう。これを防ぐためには、基盤土壌を適度な硬度に保つように整備するとともに、新植の際に防根シートや波板などを縁石の内側に敷設するなどの対策が必要となる。

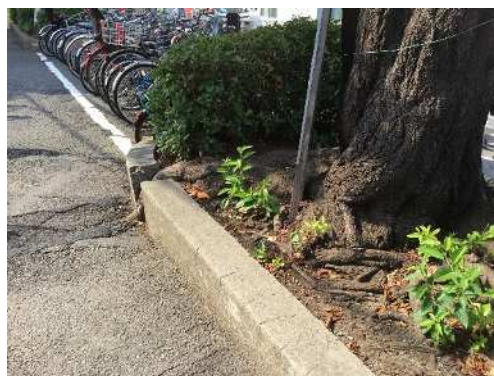
露出根により歩道の凸凹が生じている
