学校施設の整備・改善

学校施設計画課

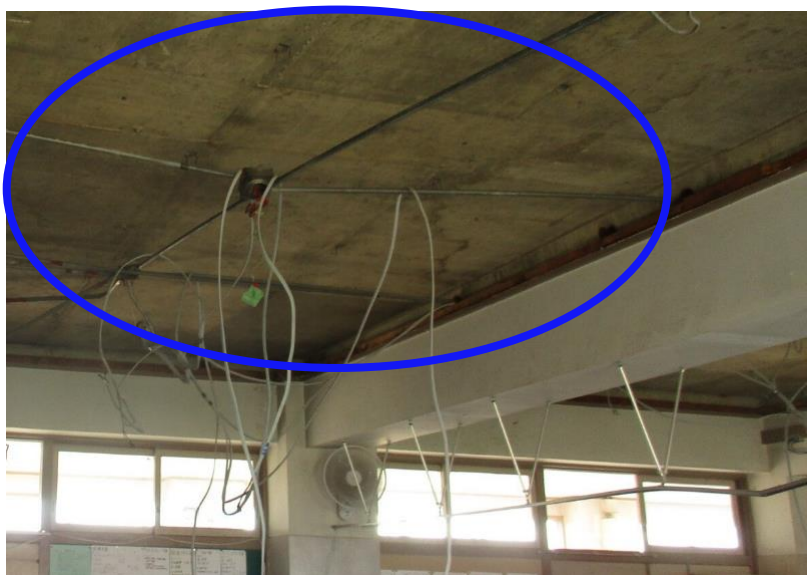
改修前

最上階の教室は直射日光の影響を受け、温度が高くなりがちです。屋根面に断熱材を施すことで、外気の負荷を低減します。

天井や照明を取り外し、発砲ウレタンを吹き付けました。もと通りに天井を張って完成です。

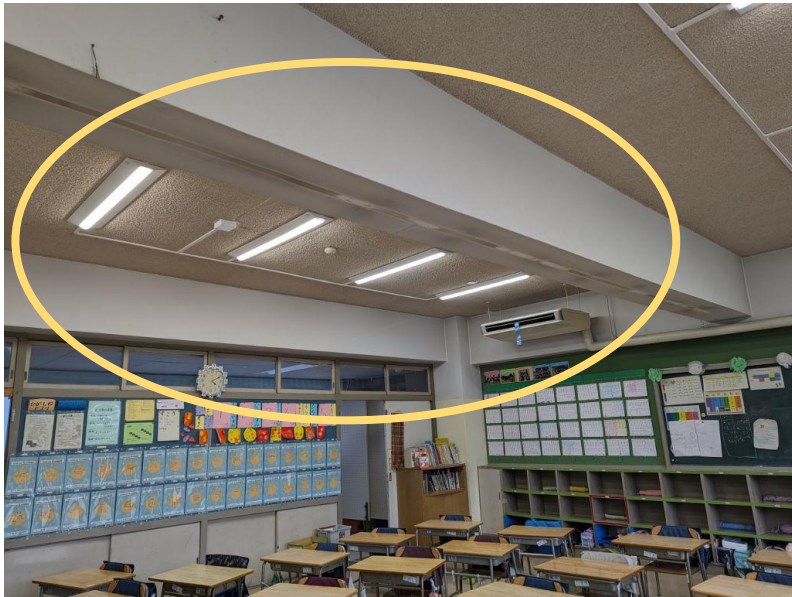
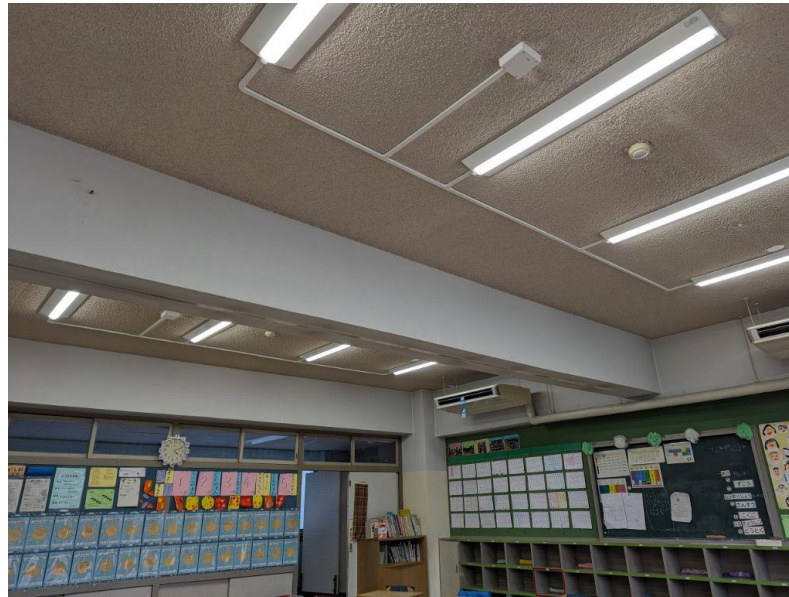
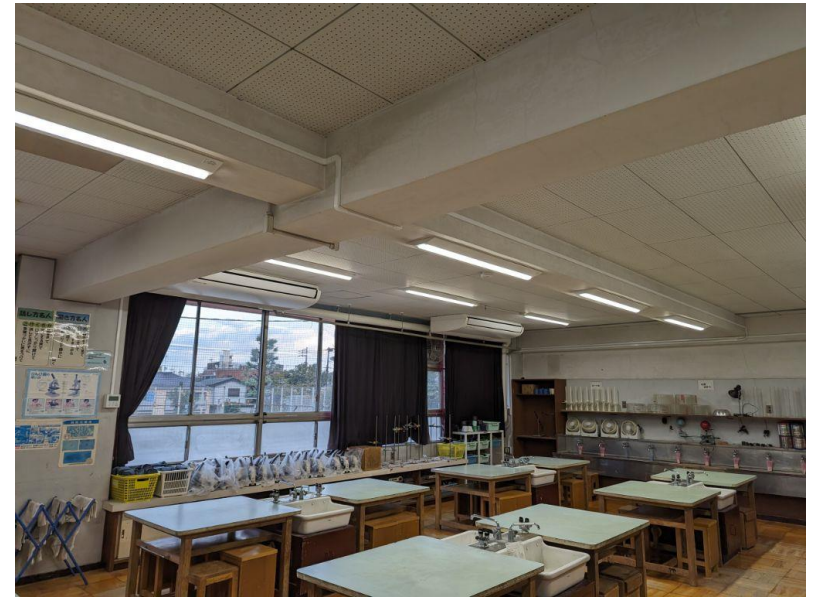
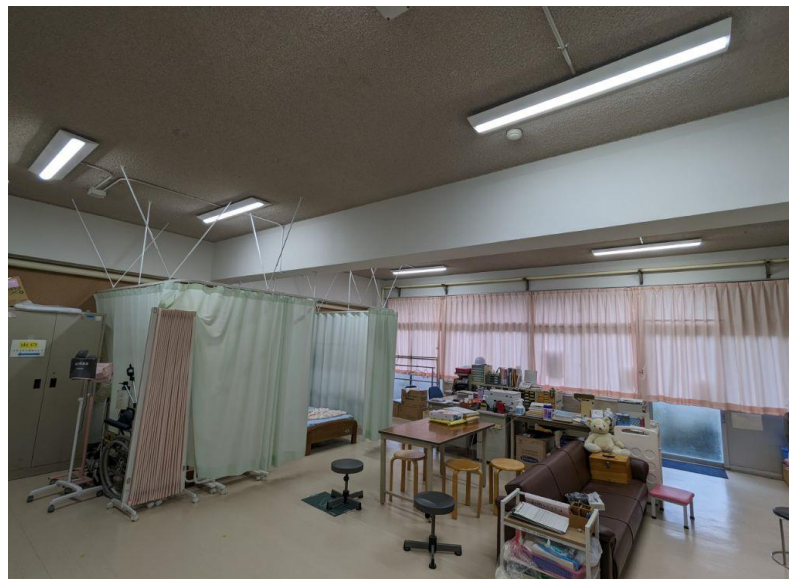
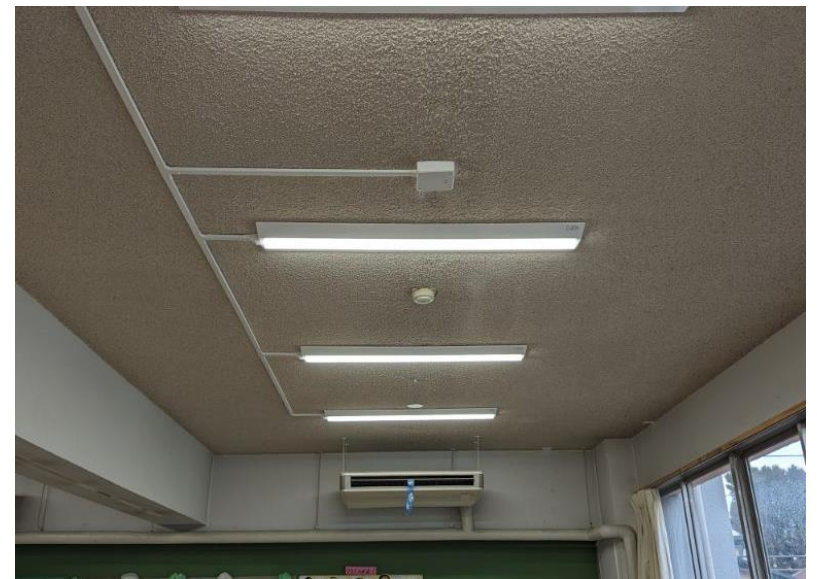
蛍光灯の照明設備がLED照明に変わって、明るい教室になりました。

学校の照明を少しずつLED化しています。LED照明は蛍光灯等と比べて、エネルギー消費が少なく、電球などを交換する必要もありません。

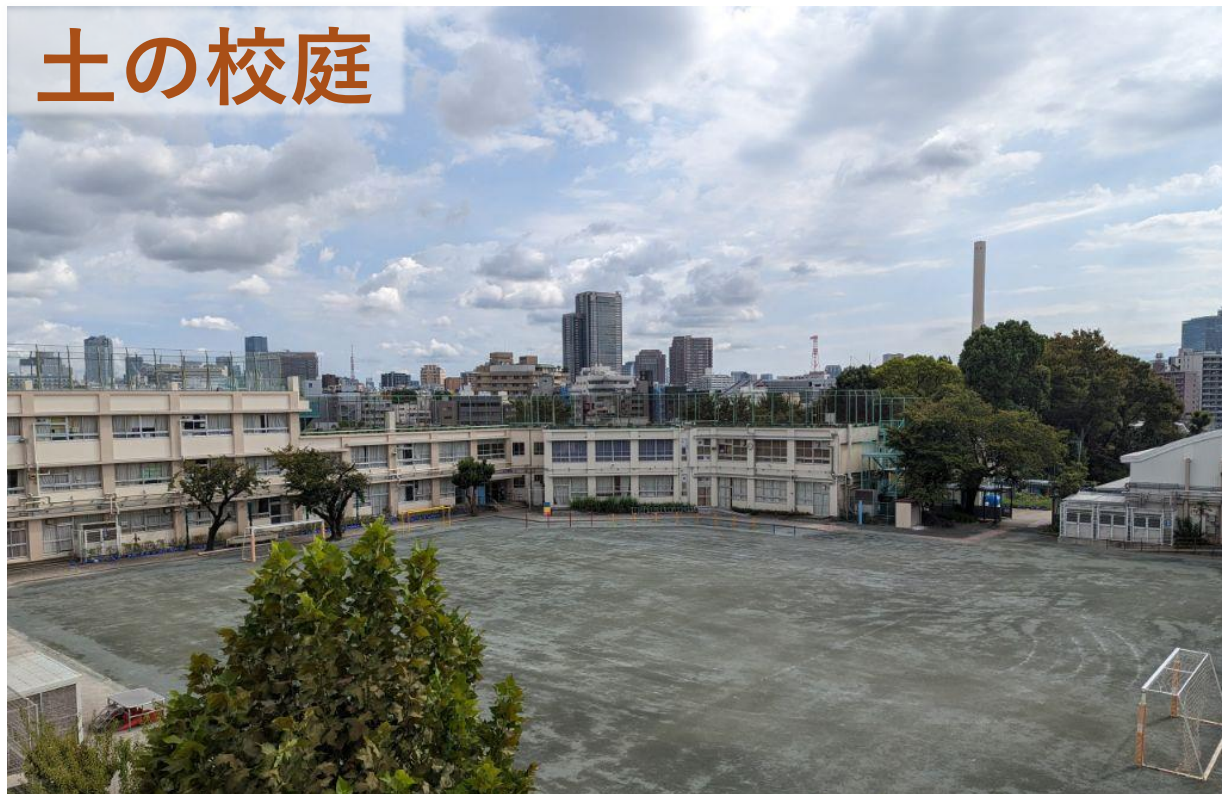
土の校庭

土の校庭は、使用を重ねると、凸凹や水路ができてきたり、閉め固まってきました。定期的（10年～20年）に表面の土をほぐし、土の補充や転圧を行って、平坦で弾力性のある校庭に戻します。【中目黒小学校】

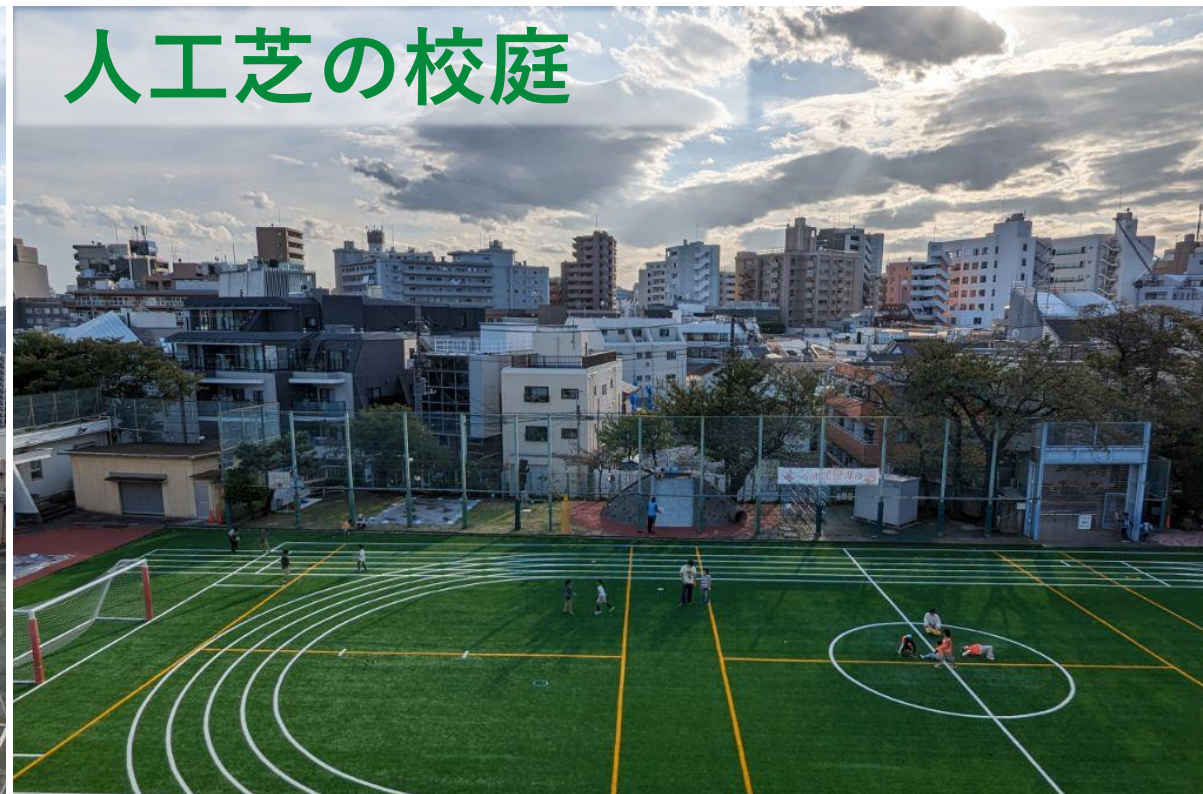
人工芝の校庭

人工芝の校庭は、使用を重ねると、表面が摩耗し切れてきます。定期的（10年～15年）に全面張替えが必要です。今回は、芝と砂などの充填剤を入れ替えました。【菅刈小学校】

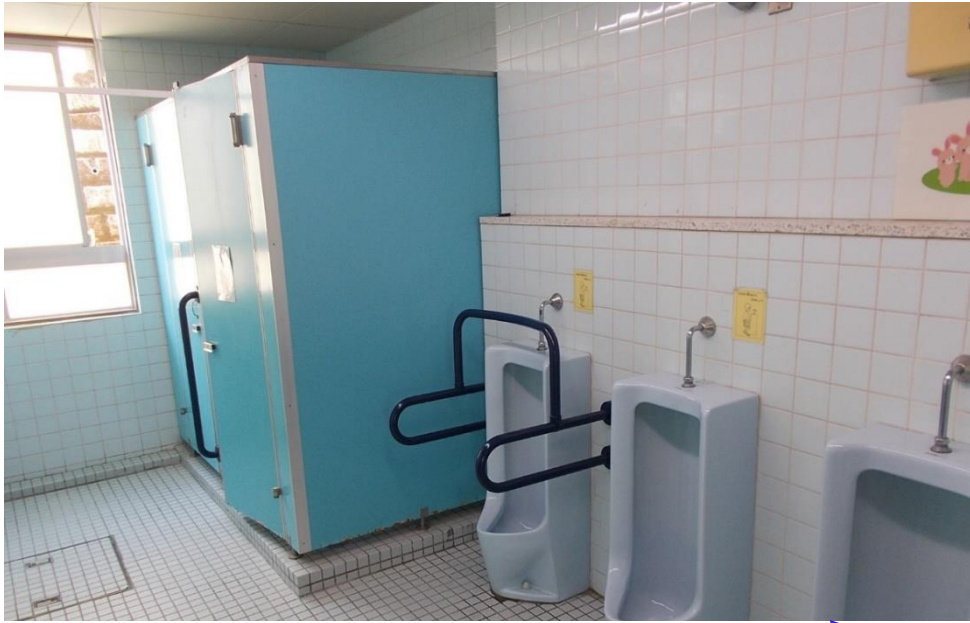
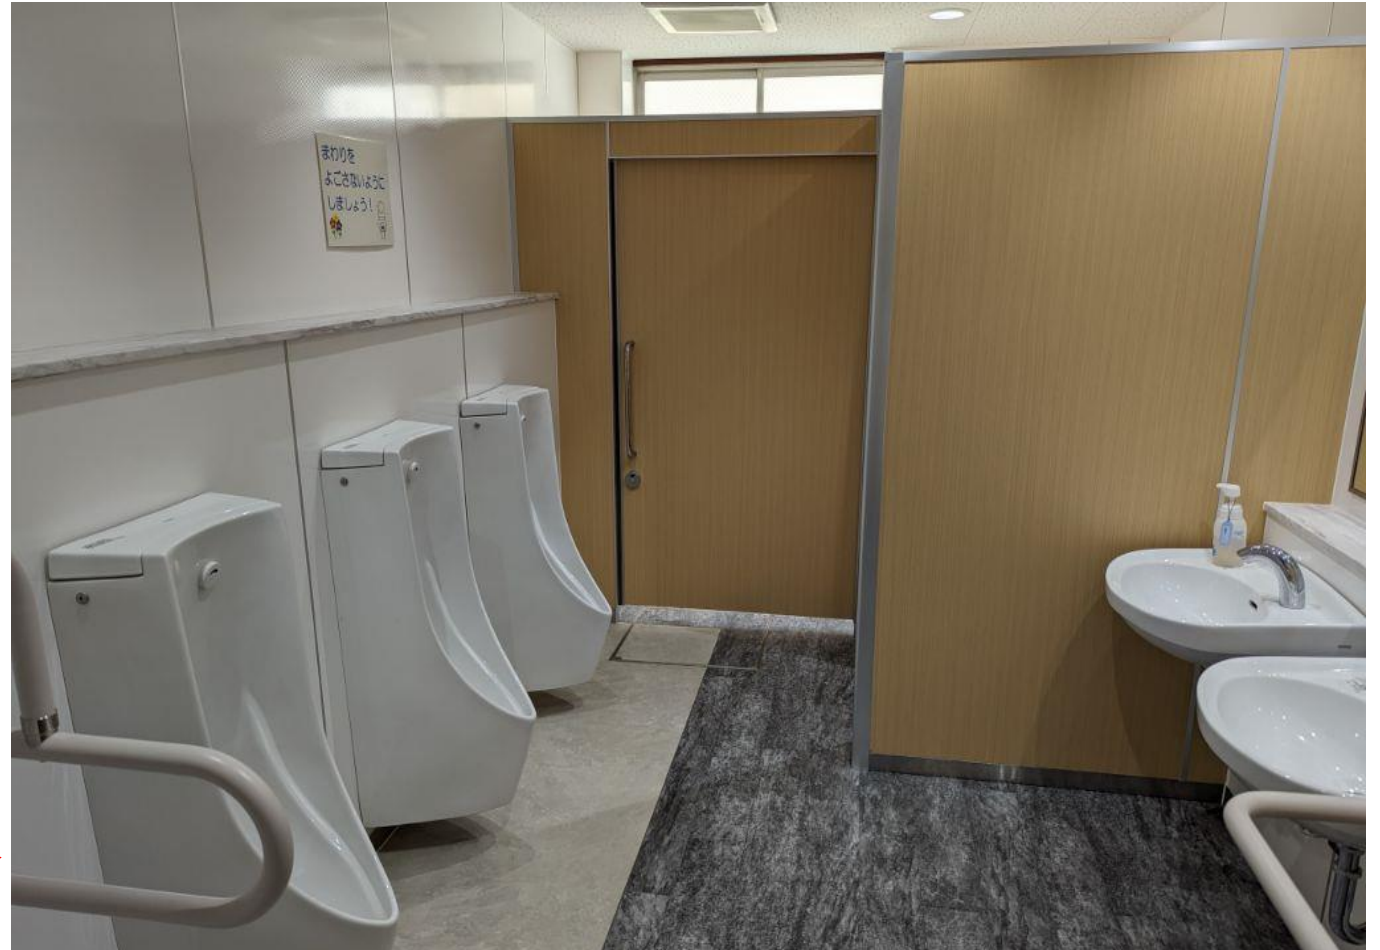
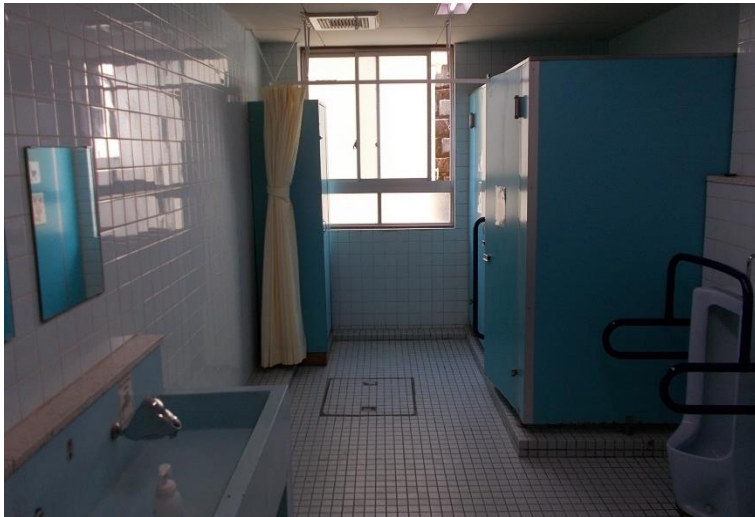
目黒区では計画的に、トイレ環境改善工事を実施してきました。これまでの学校トイレのイメージを一新する雰囲気になりました。令和4年度で、児童生徒が使用する主なトイレの整備が完了しました。
