ここがねずみの出入口！

室内編

～ こんな場所からねずみは出てくる！ ～

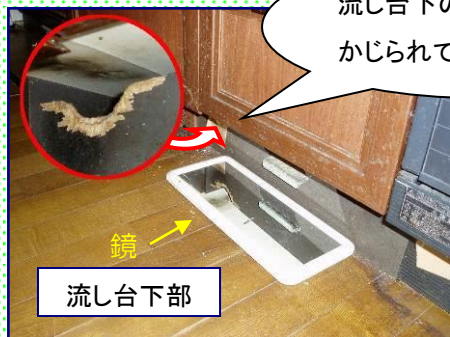
台所

流し台下の上げ底部分をかじられていませんか？

水道管やガス管などが貫通するところは要注意！

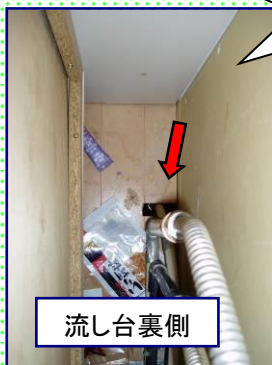
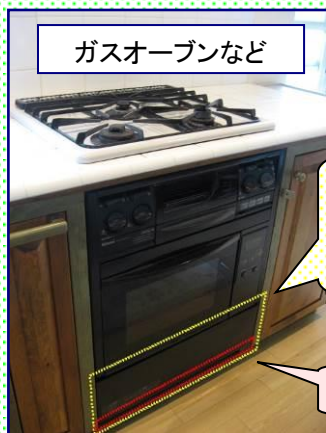
黄色い部分(点検パネル)を開けると、ガス管や電気コードのまわりに穴があいていることも

赤い部分(給気口)から出入りする

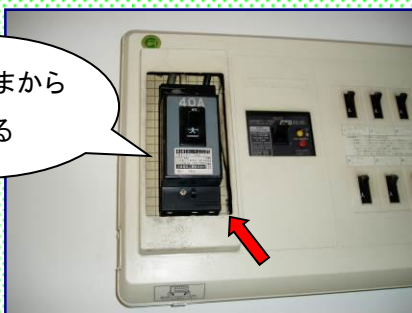
配電盤 (ブレーカーボックス)

このすきまから出入りする

配電盤など電気の配線があるところは、感電や火災のおそれがあるため、
補修が必要なときは、必ず電気工業者に頼んでください。

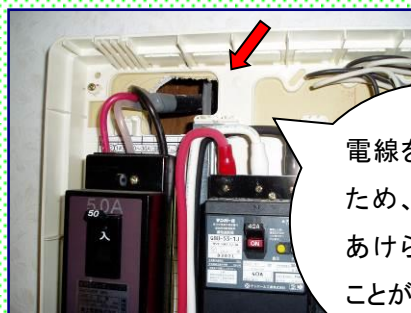
カバーをあけると

電線を引き出すため、壁に穴があけられていることが多い

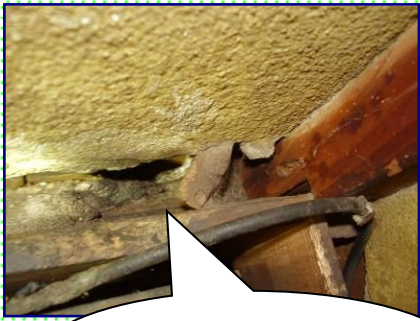
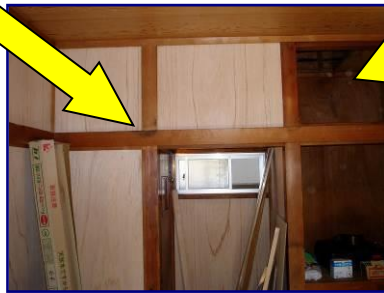
なげしの内側

溝の中、壁に穴が開いて
いませんか？

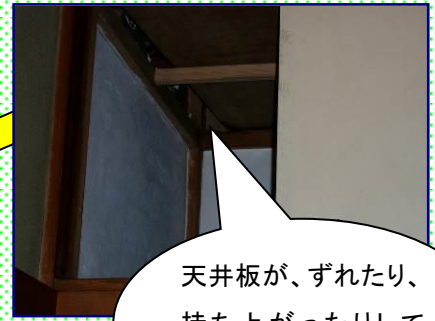
押入れ（天袋）

天井板が、ずれたり、
持ち上がったって
いませんか？

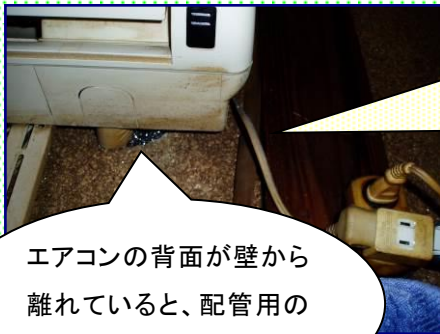
エアコンの裏（配管貫通部分）

エアコンの背面が壁から
離れていると、配管用の
穴がむき出しになります

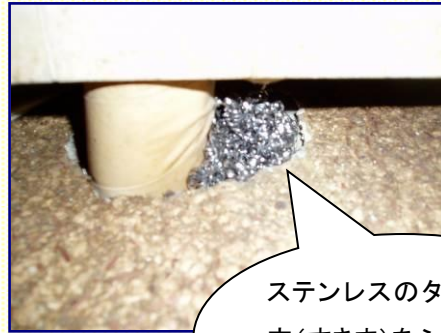
ステンレスのタワシで、
穴(すきま)をふさいだ
ところです

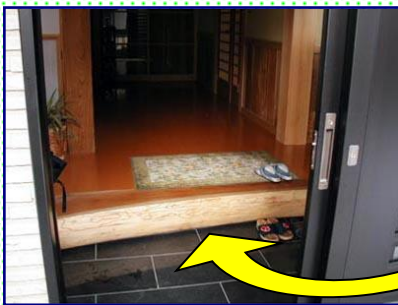
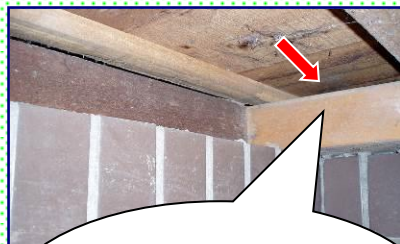
玄関土間（上がりかまちの下）

床下のねずみは、こんな
すきまをのり越えて玄関
土間にでできます

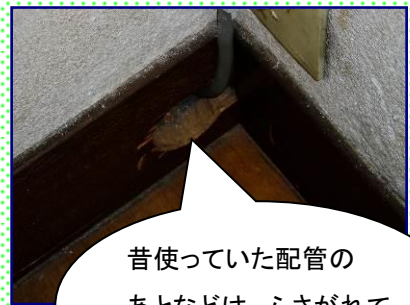
壁などの穴

昔使っていた配管の
あとなどは、ふさがれて
いますか？
