所在地：目黒区緑が丘 2 - 13 - 1 東急東横線・東急大井町線 自由が丘駅 徒歩 10 分

学校名： 緑ヶ丘小学校		作成年月日：H.9.12.04	調査日：H.16.7/16.7/23
施設タイプ		地上シート型	
環境概況	植 物	<ul style="list-style-type: none"> <li>・昨年繁茂が著しかったクサヨシやコガマは抑制され、水際が広がり開放感が増した。</li> <li>・水中のトチカガミ、アサザ及びヒルムシロは順調に生育し、特にトチカガミの繁茂が著しく、昨年同様に抑制する必要がある。</li> <li>・水際には、継続してエゾノサヤヌカグサ、コガマ、セリ、ミゾソバ、クサヨシなどの草本類が生育している。水中のオオカナダモ、スイレンは一部抑制されている。</li> </ul>	
	動 物	<ul style="list-style-type: none"> <li>・メダカ、ヤゴ及び脱け殻が確認できた。</li> <li>・ショウジョウトンボ、シオカラトンボが飛来していた。</li> </ul>	
	水 質	<ul style="list-style-type: none"> <li>・透明度があり、良好である。</li> <li>・給水は、ビオトープ委員会で実施している。</li> </ul>	
	周辺環境	<ul style="list-style-type: none"> <li>・池中央部に橋が設置され池中央部が観察しやすくなったこと、及び観察ルートが明確になったため、南側の水際の踏圧が減少し、草本の生育が促進された。</li> <li>・周囲の樹林部分も観察空間として利用されてきたことから、枝落としや繁殖力の強い樹木の抑制など、多様な環境維持のための作業が必要になっている。</li> </ul>	
	土 壤	<ul style="list-style-type: none"> <li>・移植作業などの活動のため、池周りの土が池内に落ちることがあるが、土の補給及び泥上げで対応している。</li> <li>・水深は浅くなっている部分もあるが、深いところでは 40cm 程度確保されており、年に 1 回は泥上げ作業が必要である。</li> </ul>

緑ヶ丘小学校  
<平成13年度>

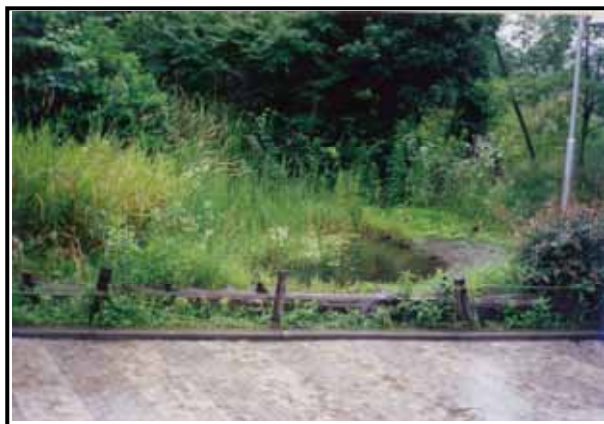
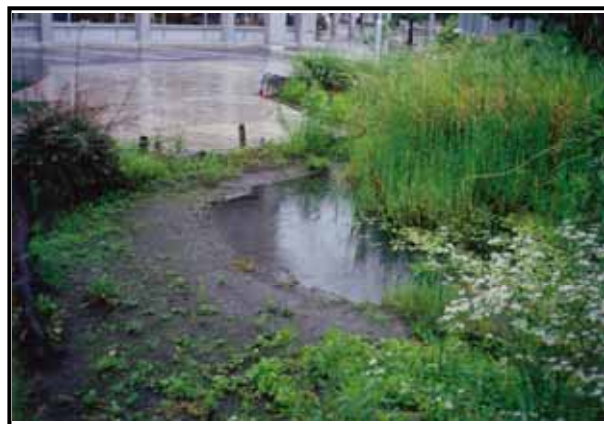
草取り作業前（平成15年6月）

前年度作業の後、南側のススキを西側に移植し、水中の浮葉植物として向原小学校より、トチカガミ、アサザ、ヒルムシロを移植し、生育が確認された。

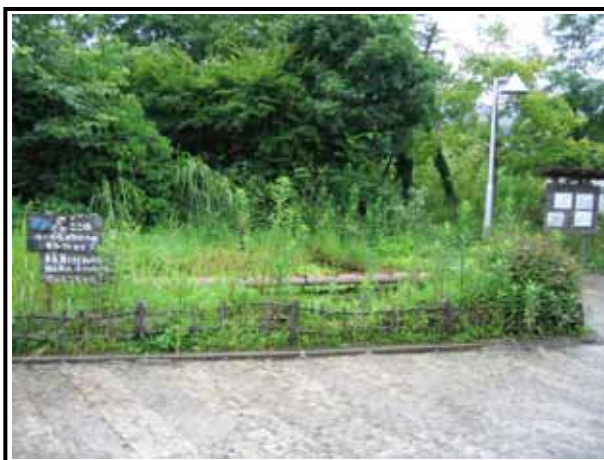
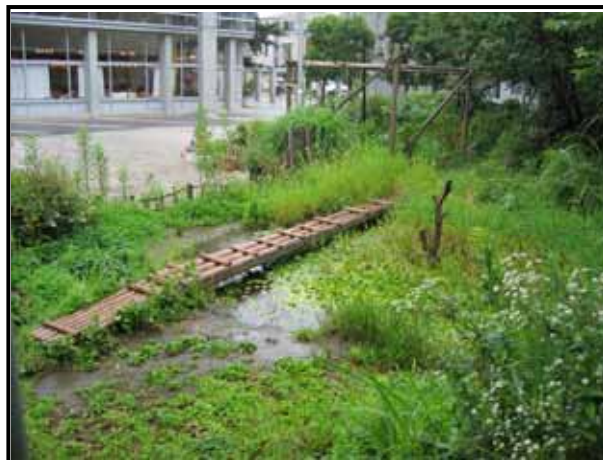
夏の草取り作業前（平成16年6月）

観察のための木製の橋が設置され、池中央部の植物や生き物を観察できるようになった。植物の生育状況では、これまで池を覆うように繁茂していたコガマの生育が抑えられ、昨年移植されたトチカガミやヒルムシロの繁茂が目立ち始めている。

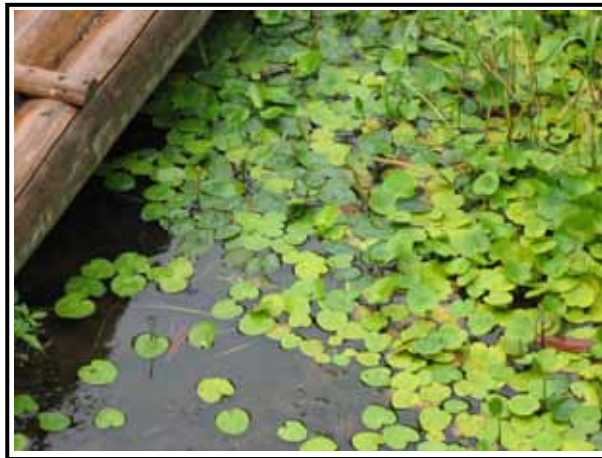
浮葉植物の繁茂(平成16年6月)

水面にはトチカガミとヒルムシロが繁茂し、アサザはおされぎみ。水質は良好でメダカも多く見られた。

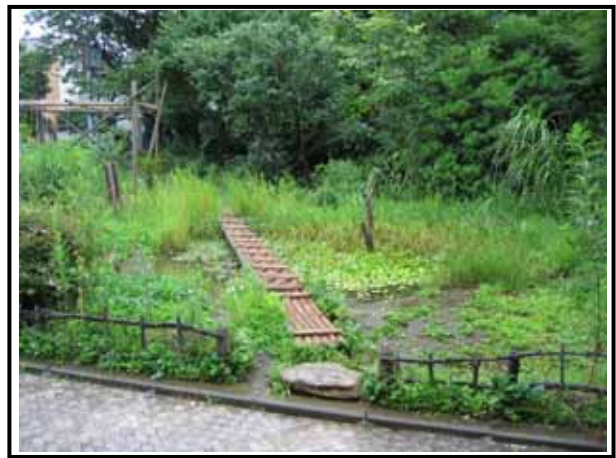
観察ルートの設置(平成16年6月)

橋の設置により、観察ルートが明確になり、水際の踏圧が減少し、草本の生育が促進された。

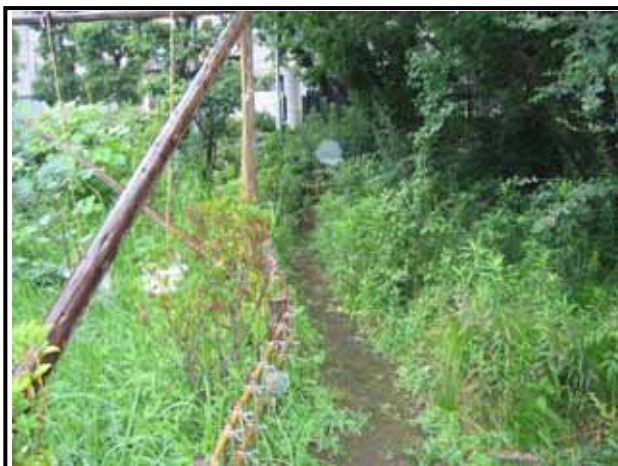
観察路の設定(平成16年6月)

後背部の樹林や草地部分も観察しやすいように観察路が設定され、池部分を核とした区域全体での利用ができるようになった。

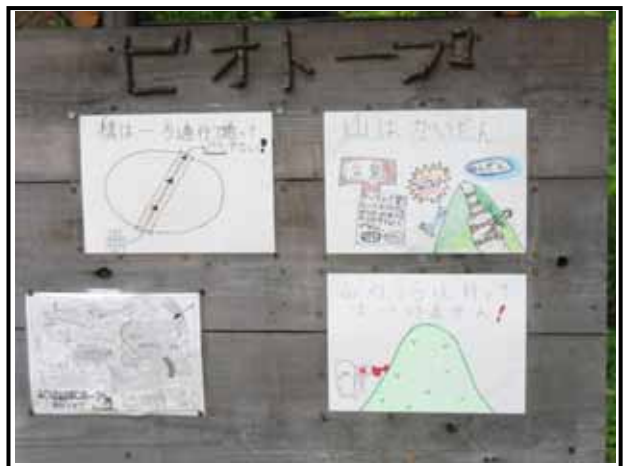
活動情報(平成16年6月)

活動掲示板には、観察のルール、観察記録などが記載され、利用に対する情報提供が行われている。
