目黒区総合治水対策基本計画

平成 22 年 5 月

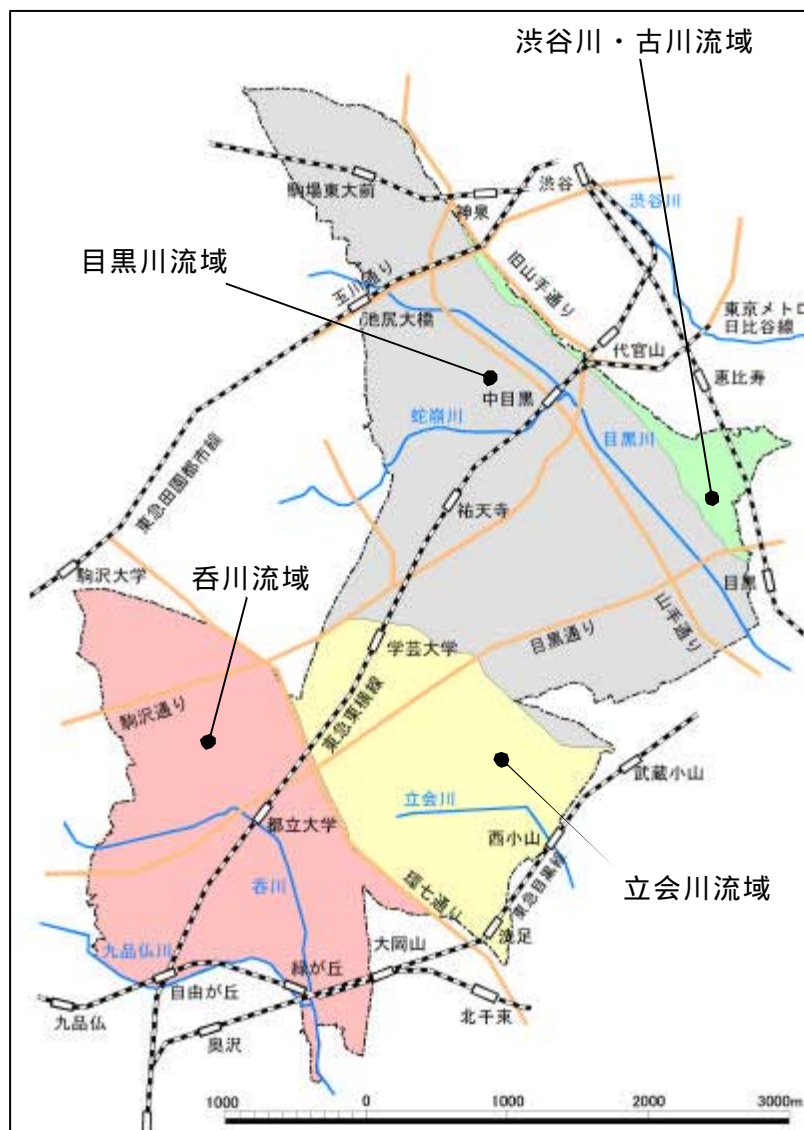
図 2-1 目黒区の河川及び流域概要図

区内には、いずれも二級河川として指定されている目黒川水系（蛇崩川含む）、立会川水系、呑川水系（九品仏川含む）の 3 つの水系がありますが、区の北東部は渋谷区、港区を流下する渋谷川・古川水系の一部に含まれています。

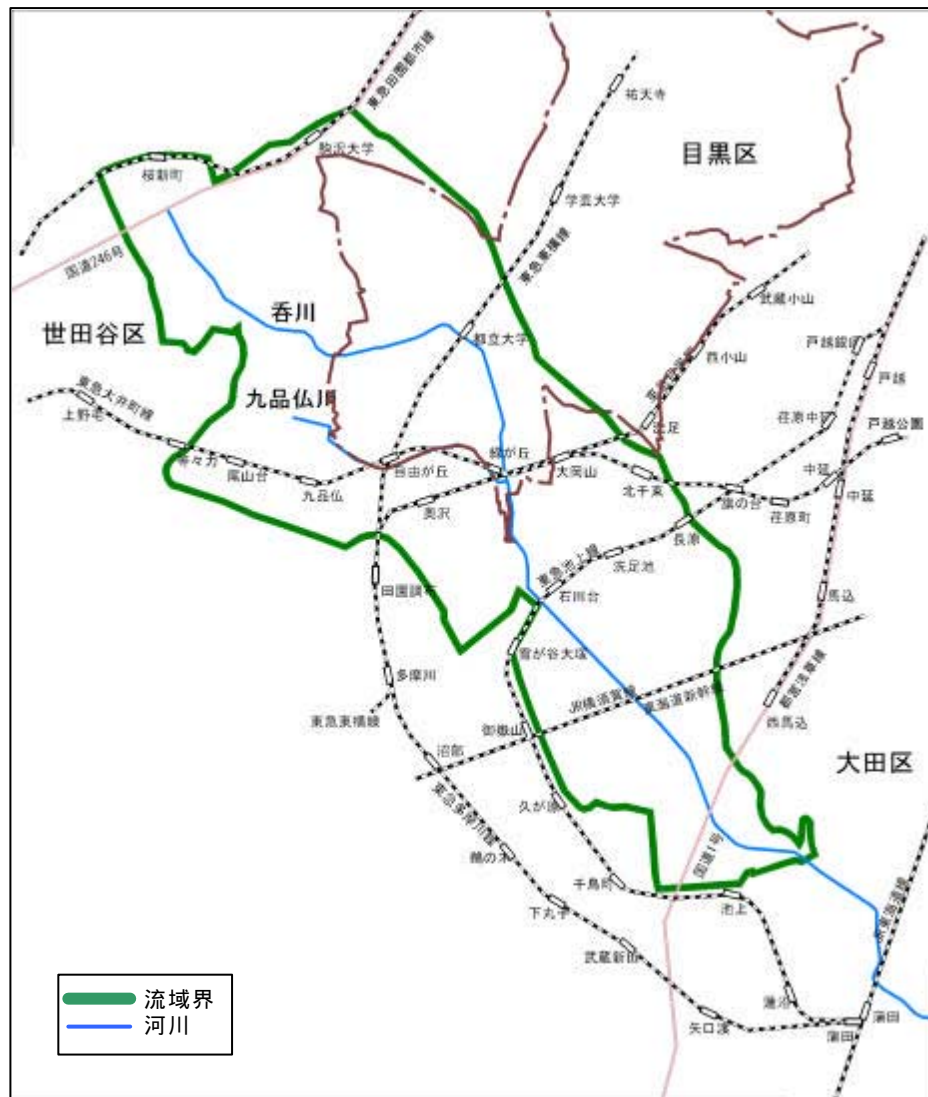
図 2-7 呑川流域概要図

呑川は世田谷区用賀地先を源として、東流した後、目黒区緑が丘地先において、世田谷区奥沢地先に発する九品仏川を合流し、荏原台と田園調布台に挟まれた谷底低地に沿って東南に流れ、大田区大森南5丁目地先で東京湾に注ぐ、河川延長約14km、流域面積17.54km²の二級河川です。
