第3章 保存管理計画

第1. 保存管理の基本方針

第2. 旧前田家本邸を構成する要素

第3. 建造物の保存管理計画

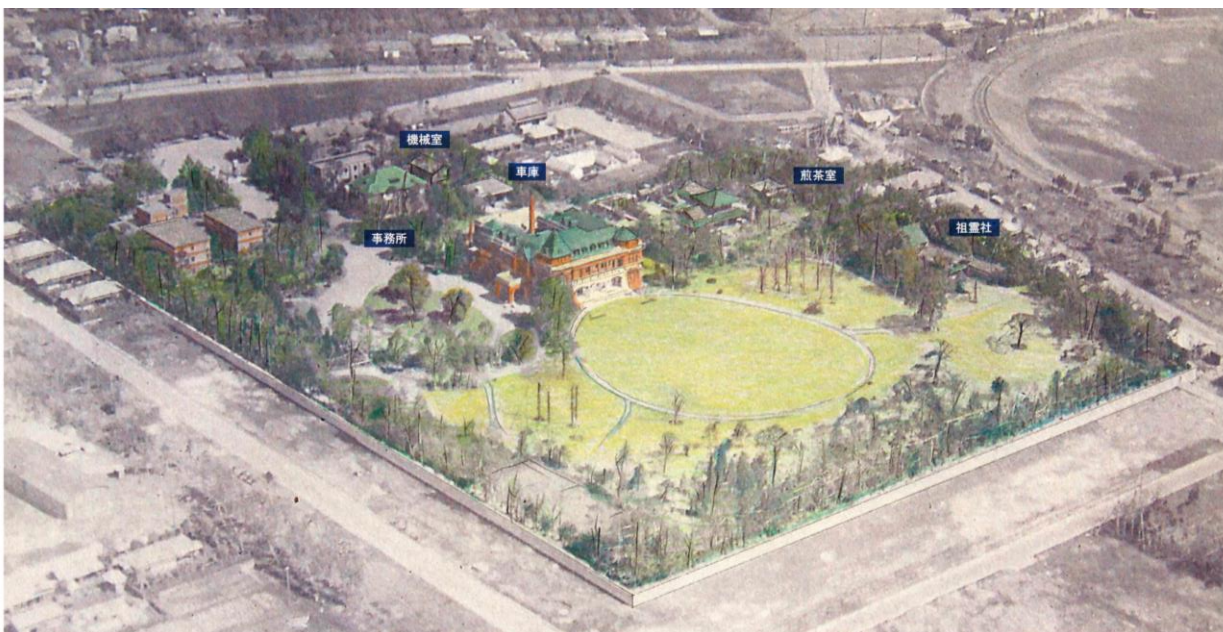
図 23 失われた建造物（前田家所蔵写真に彩色したもの）

建造物名称	失われた時期	整備の方向性
茶室南側の庭中門	不明	復原を目指す
煎茶室	昭和 24 年（金沢成巽閣へ移築）	復原の可能性を検討する
煎茶室北門	不明	当面現在の建仁寺垣を管理する
霊社	接收期	遺構の保護
車庫	公園期（昭和 40 年代）	外観復原を目指す
事務所	公園期（昭和 40 年代）	当面現状のまま
機械室	公園期（昭和 40 年代）	当面現状のまま
馬繋	公園期（昭和 40 年代）	当面現状のまま
