目黒川水質浄化対策施設整備事業・設計説明会

令和3年12月2日
目黒区

2 水質浄化施設 (高濃度酸素溶解水供給施設) 整備について

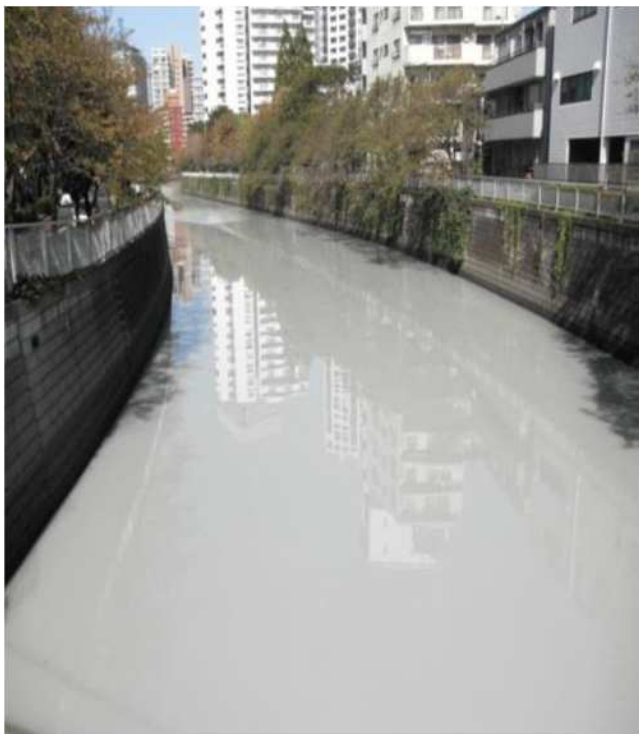
悪臭
白濁化
スカム
の発生

スカム：有機汚濁物が河床に堆積し、有機物の分解などによって発生する嫌気性ガスによって水面上に浮上したもの

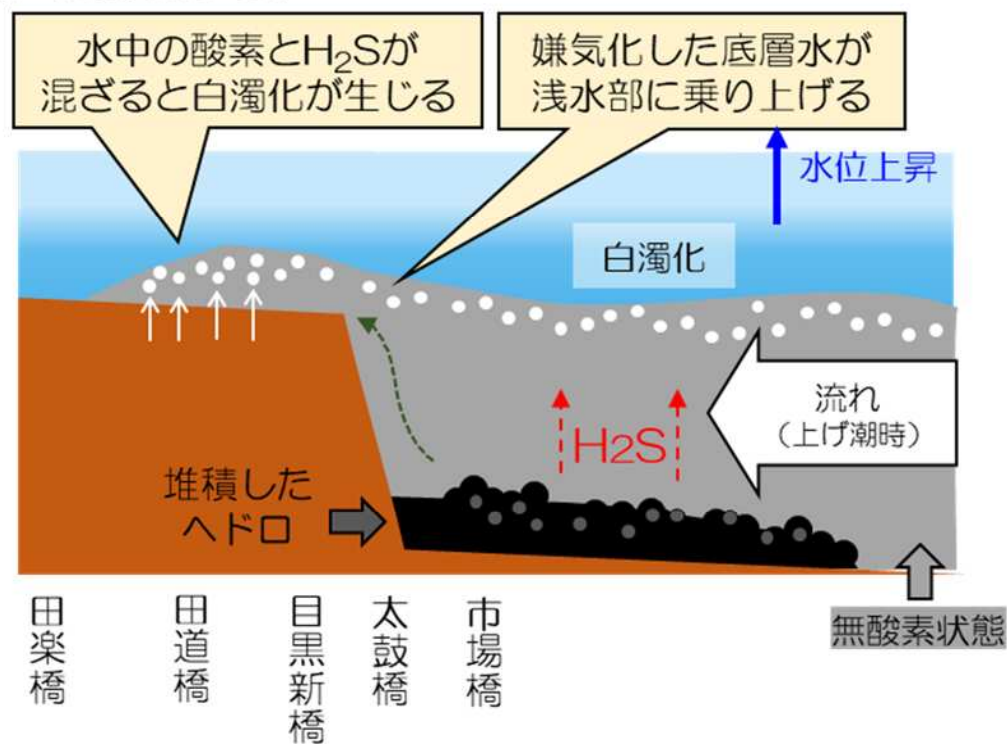
【大潮満潮時】

大潮の満潮時に太鼓橋下流の底層にある硫化水素を多量に含んだ水が太鼓橋上流の浅水部に乗り上げ、干潮時に底層水が水面に露出

干満の差が大きい大潮の干潮時に悪臭が発生しやすい 13

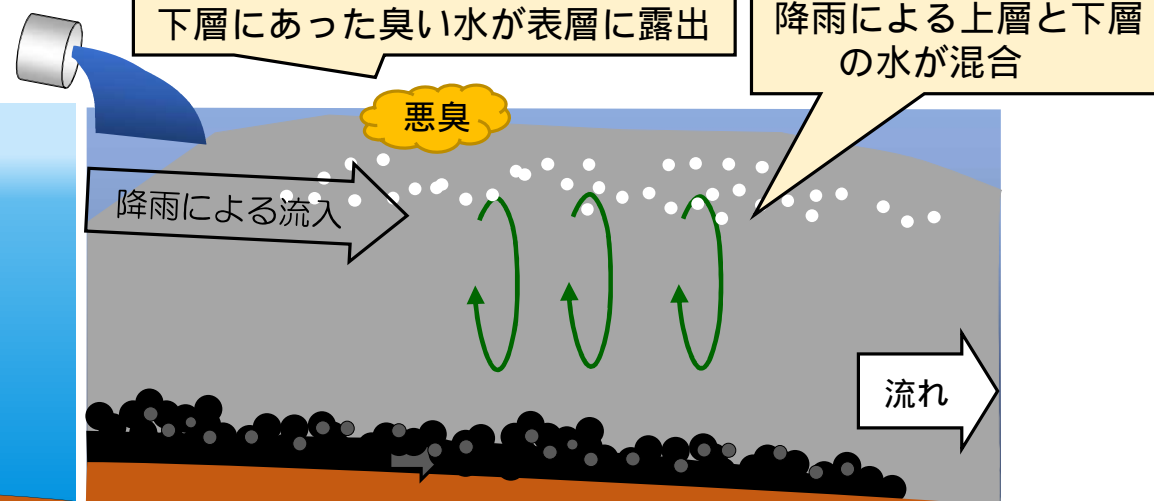
【 降雨後 】

下層にあった臭い水が表層に露出

降雨による上層と下層の水が混合

降雨により上層と下層の水が混合し、底層水が水面に露出
降雨時に悪臭が発生しやすい

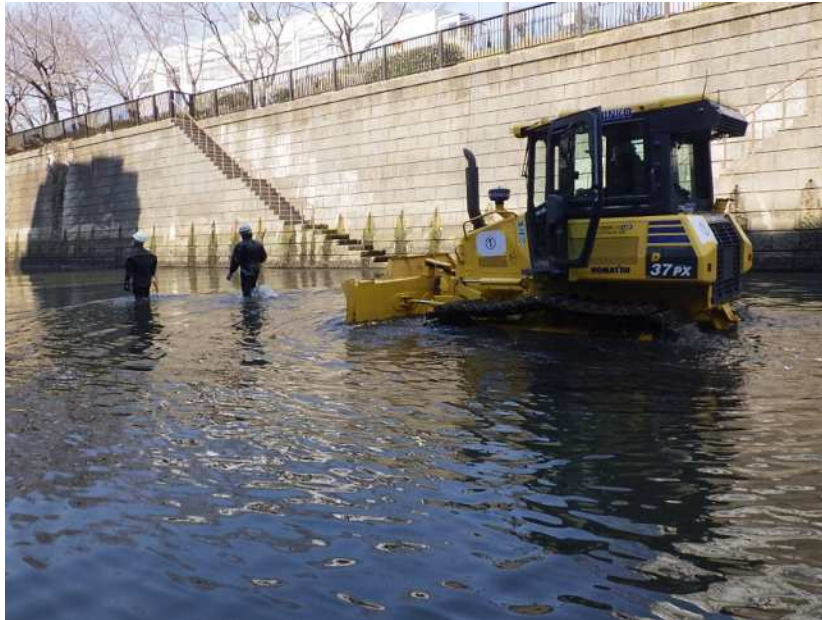
河床整正

川の流れを良くし、ヘドロを溜まりにくくするため、川底を平らに均す（田楽橋～目黒新橋）

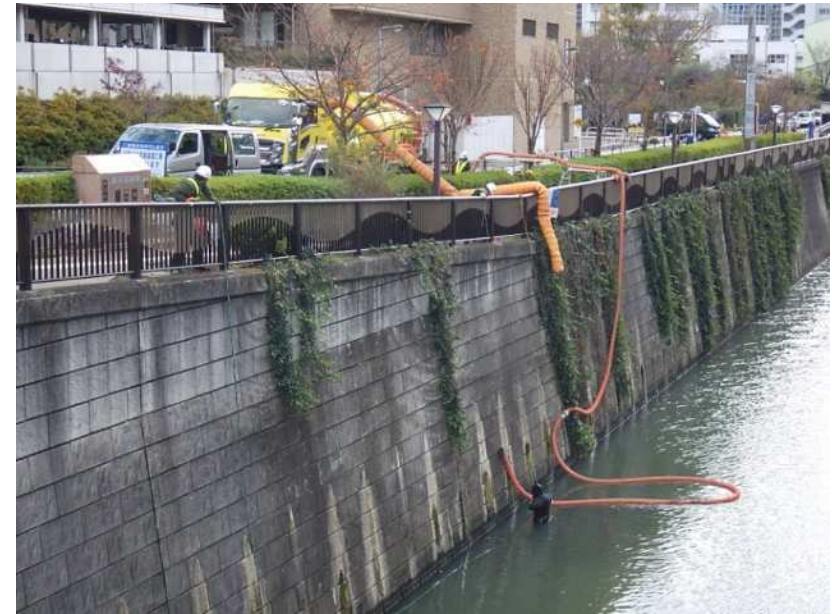
河床しゅんせつ

溜まったヘドロを除去（目黒新橋～太鼓橋付近）

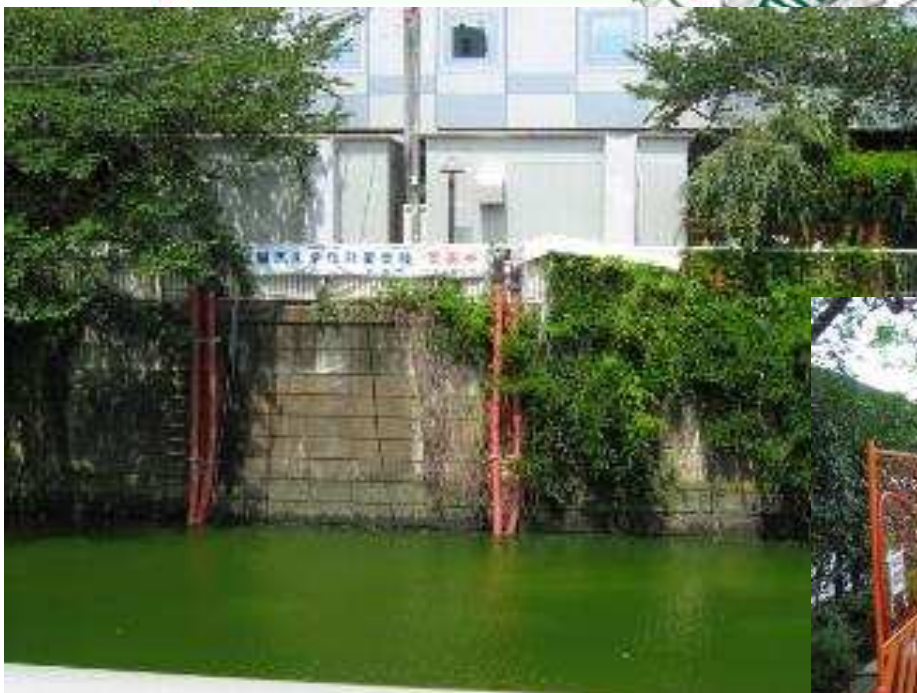
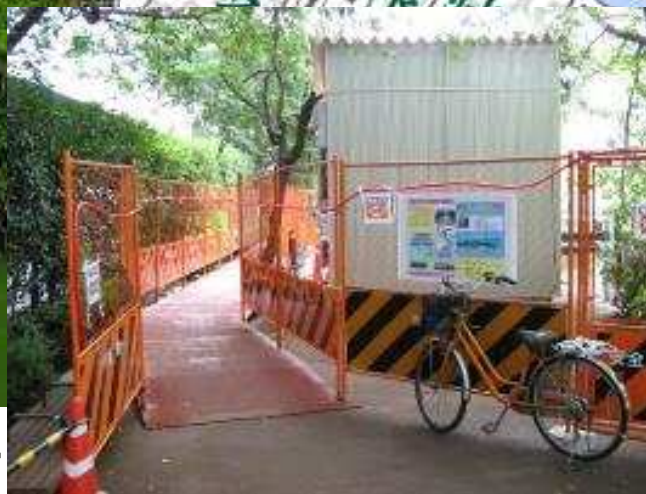
太鼓橋下流での実験の様子

実験期間：H21.7～H22.12
供給量：200m³/H

実験期間：H20.7～H23.3
供給量：200m³/H

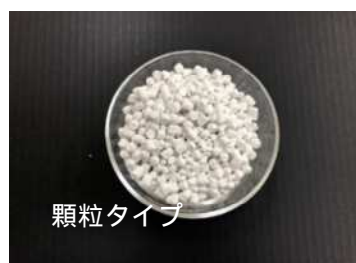
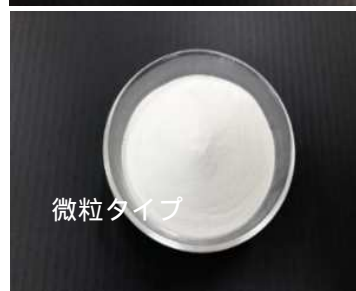
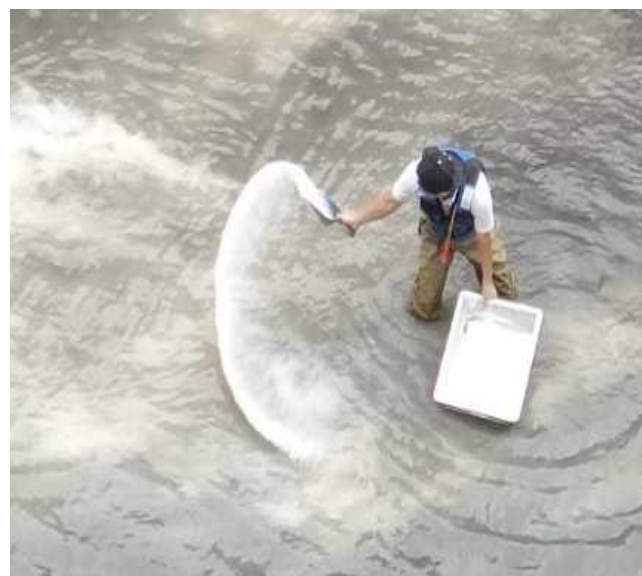
底質改善剤の散布（平成28～30年度）

3種類の底質改善剤について水槽にて実験。その結果より、底質改善剤（水酸化マグネシウム及び酸化マグネシウム）を目黒川の水面から散布した。嫌気性バクテリアの活動を抑え、硫化水素発生を抑制し、臭気が改善されることが期待されたが、現場実験の散布量や頻度では、明確な効果は確認できなかった。

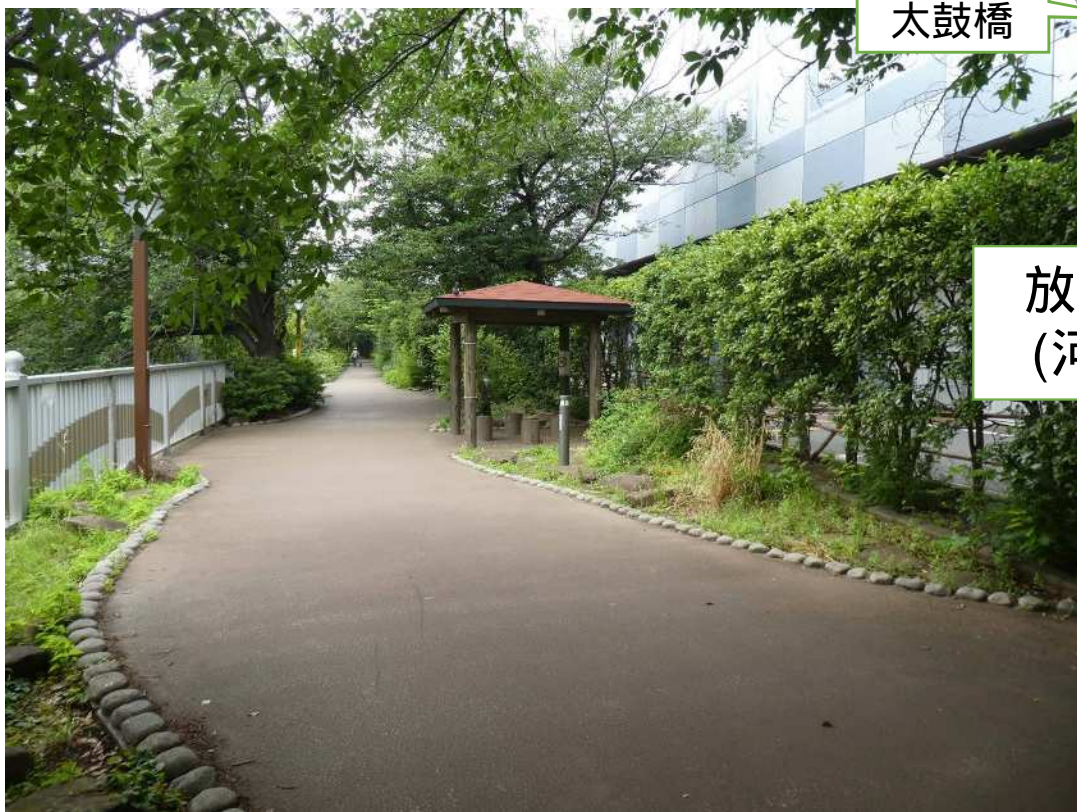
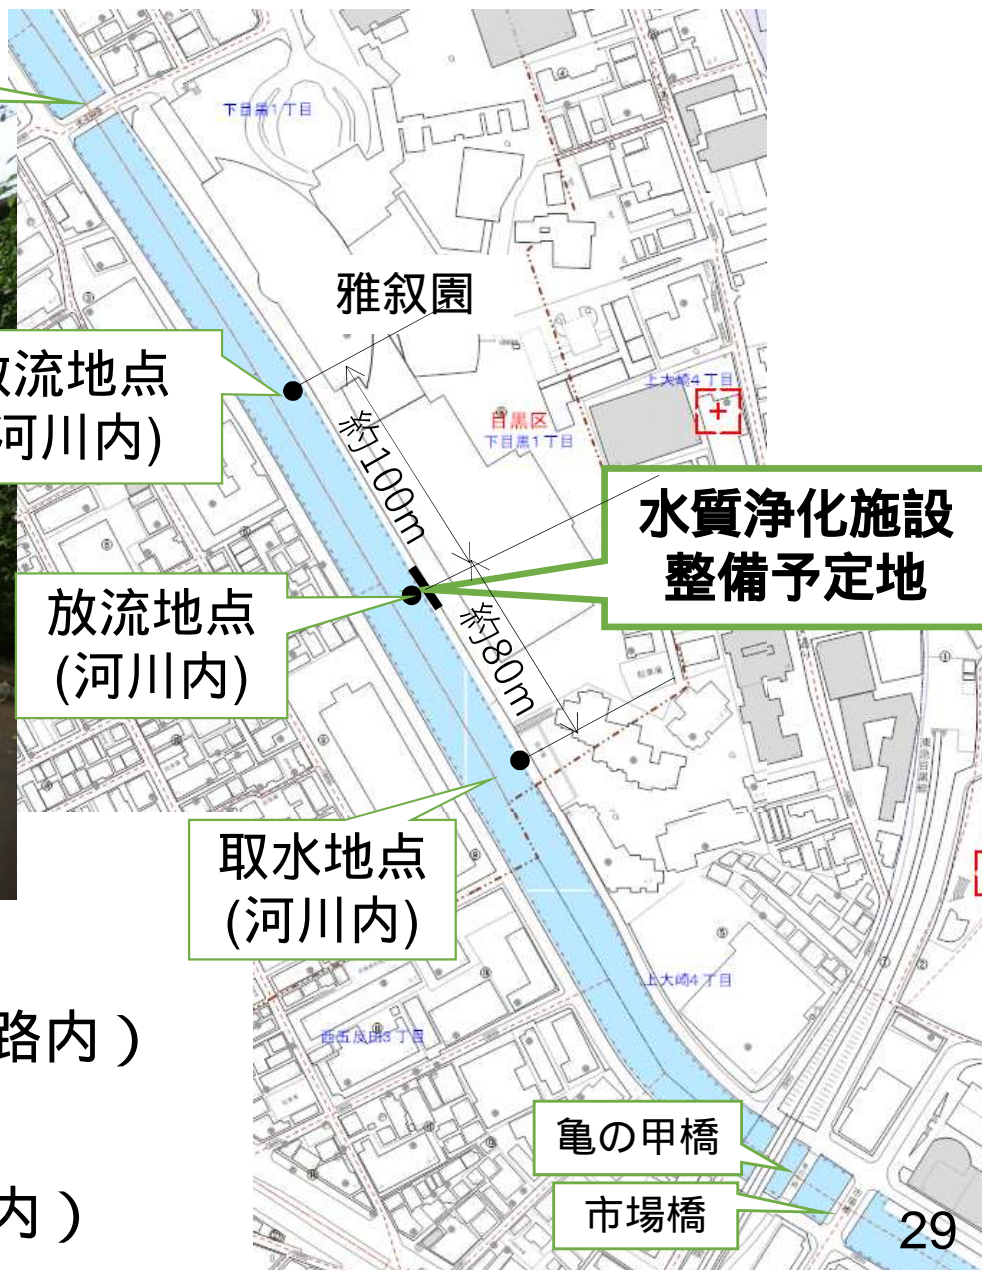
建設予定地現況

水質浄化施設：建屋、水質浄化設備（通路内）

放流施設：放流管（河川内）

取水施設：取水管、ポンプ、棧橋（河川内）

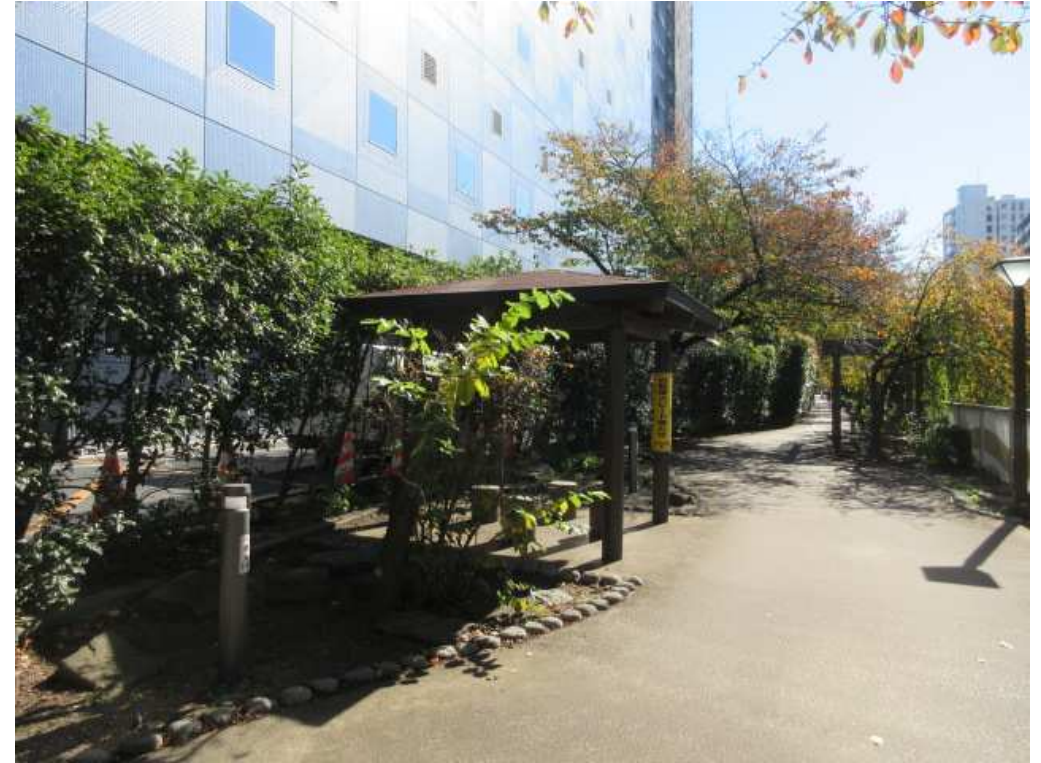
整備場所

- 通路は現在の太鼓橋下流の基本的な通路幅である 2.5 m を確保
- 施設の整備と通路の確保のため、パーゴラや東屋、ベンチ、桜、植栽帯などを撤去

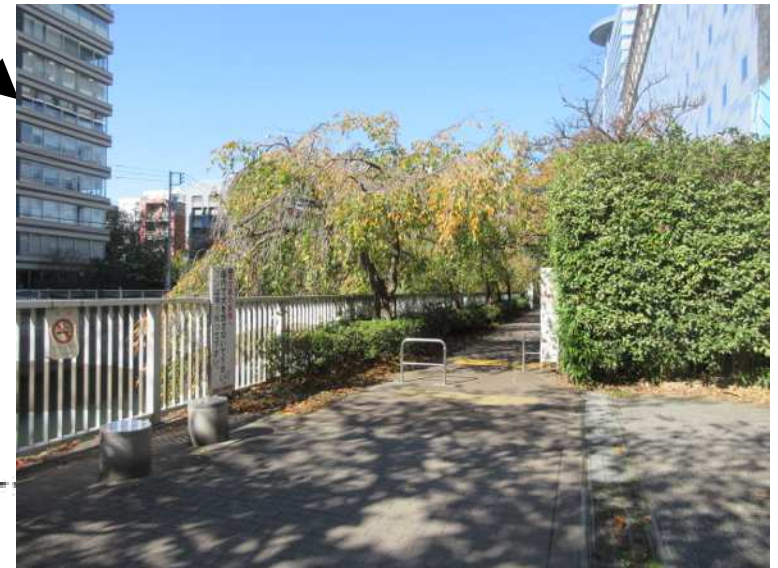
平面図

取水施設概要
