—目黒のサクラ再生実行計画—

駒場野公園

サクラ再生実行計画

目黒区

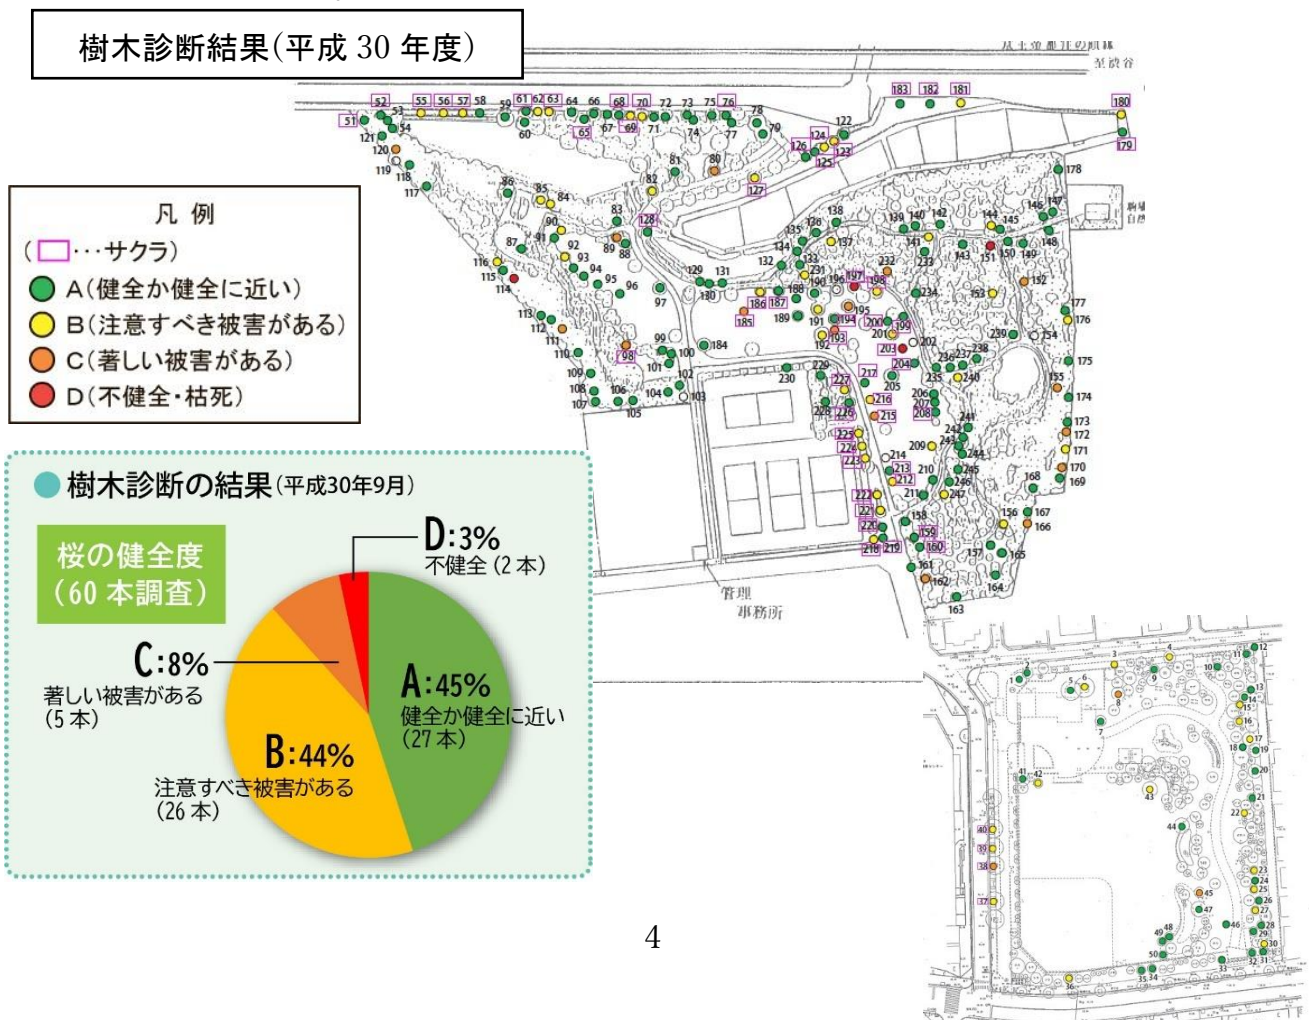
#### 樹木診断結果(平成30年度)

桜の診断は、平成30年9月に幹周90cm以上の大きなもの60本を対象に行われている。うち健全度の判定がA（健全か健全に近い）27本、B（注意すべき被害がある）26本、C（著しい被害がある）5本、D（不健全・枯死）2本で、9割がA・B判定である。

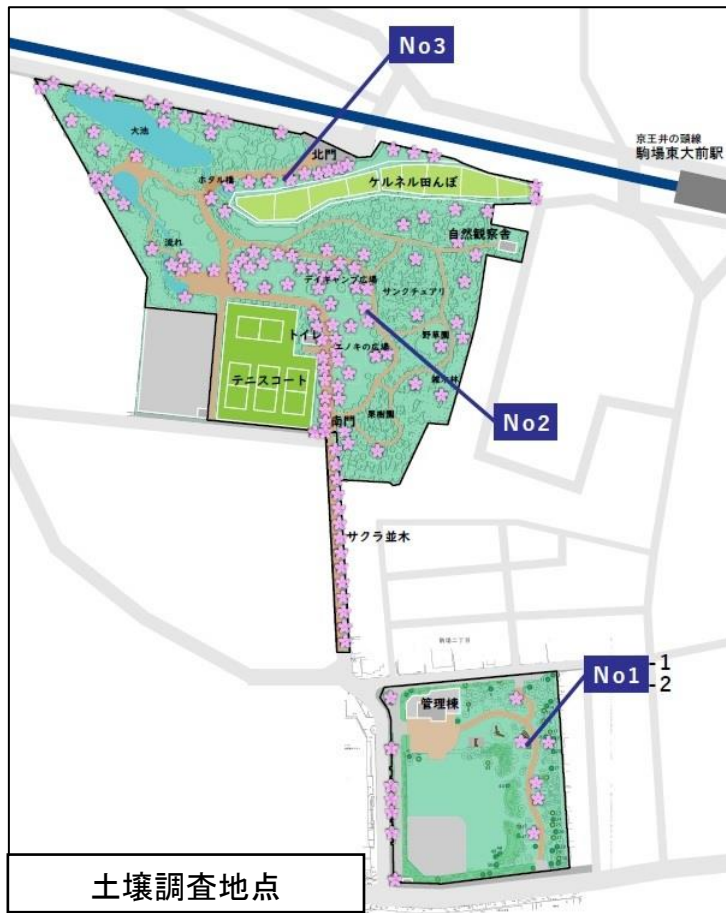
土壌調査地点

駒場野公園は、大別すると一般来園者がほとんど立ち入らない樹林地と、恒常的に人が往来・滞留する園路広場の2つのエリアがある。現地を事前踏査したところ樹林地の桜は衰退の主原因が日照不足や他の高木類との競合によるものと考えられる。一方、園路広場エリアは公園利用者等による踏圧により地盤が固められたことが生育不良の要因と考えられることから、土壌基盤調査3か所を実施した。調査方法は長谷川式土壌貫入計を用いて土壌の硬さを調べ、検土杖（もしくは三角ホー）を用いて土を採取分析した。

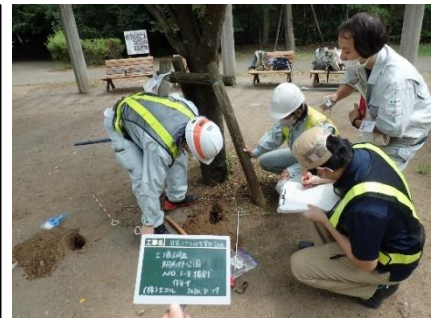
調査地点 No.1 拡張部

公園拡張部の広場への動線沿いでは、コヒガンザクラの根元から 1m 離れた No. 1-1 は 20cm 以下が測定不能な硬さであった。さらに、根元から 35cm 離れた桜の根鉢付近である No. 1-2 でも、同様に測定不可の硬い土層に突き当たった。

高木の有効土層は、深さ 60cm 以上が目安であるが、これでは高木以外の低木地被類であっても根系を伸ばして水や空気を取り入れることができず健全な育成は望めない。

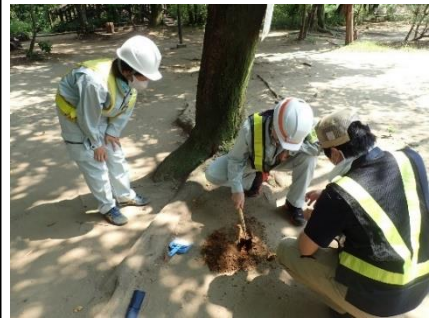
調査地点 No.2 広場

裸地化した広場の、カスミザクラの根元から 1m 離れで計測を行った No. 2 も表層が固く、深さ 20cm を超えたところで多少柔らかくなっていることから、駒場野公園の園路広場沿い植栽地は、人の踏圧により締め固まってしまう、地表の裸地化や桜他高木類の根の隆起と衰退を招いていると考えられた。

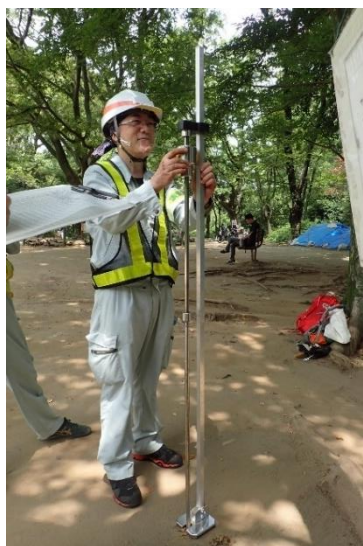
長谷川式土壌貫入計  
土壌調査風景

長谷川式土壌貫入計は、おもりを50cmの高さから落下させ、そのエネルギーで先端の円錐コーンが土中に貫入した深さを読み取る。一打撃ごとの貫入深さから土壌の軟らかさを求めることができ、グラフ化することで、調査地点の土壌の深さと軟らかさの関係を分かり易く示すことができる。

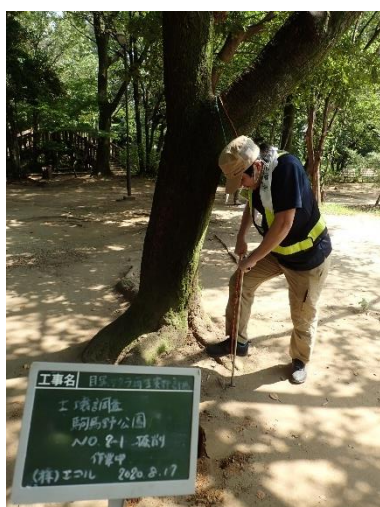
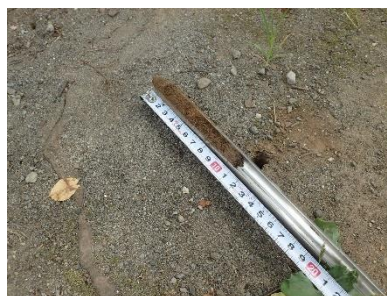
長谷川式検土杖  
土壌採取調査風景

検土杖は、T字型の金属の杖状で、先端が円筒形になっており、土壌に差し込むことで30cmずつの土壌が採取できる。

採取した土壌は、それぞれの深さの段階で土色や含まれる湿り気、固まり具合や根や腐植や砂利など混合物の有無をチェックし、植物の生育に向いているかどうかの確認をすることができる。なお、土壌が固結して検土杖が入らない場合は、例外的に三角ホーで土壌採取を行う。

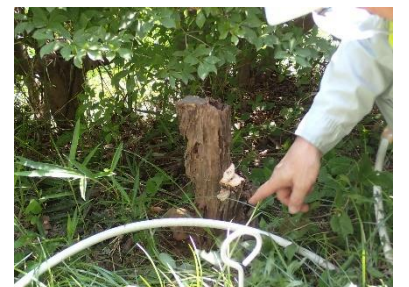
- ・枯死した桜の根株に強力な木材腐朽菌の子実体がでている。  
(土中の根系から苗木に感染する恐れがある)

枯損株のキノコ(腐朽菌)

- ベッコウタケやコフキタケ、ナラタケモドキなど強力な腐朽菌で枯死したことが判っている既存樹の周辺や腐朽している切り株が残っている場所では、土壌中に病原菌が残るため、新たに植え付ける苗木も罹患する可能性が高い。植え替える場合は、地中に残っている根はすべて掘り取ったうえで深さ1m程度まで耕耘し殺菌処理を行う。

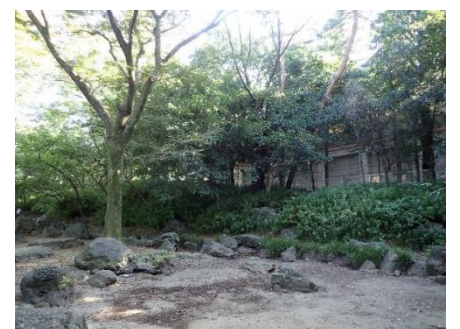
- ・林内の桜を含む落葉性花木の衰弱と枯死が進行している。

- ・窪地で衰弱した樹には木材腐朽菌が発生している。

北側雑木林・衰弱と枯死進行

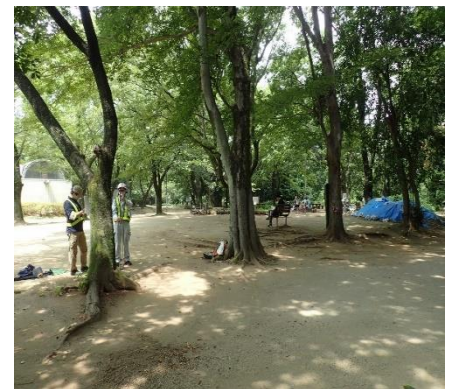
- ・成木の桜の枝先の葉が少なく衰弱傾向にある。若い苗木の成長も悪い。

- ・地表面に根が多数露出しており、通路部分では根の踏みつけによる傷も多い。

- ・剪定後の大枝の傷口の巻き込み状態が悪い。
- ・樹形が回復しないため広場の景観を損なっている。

- ・ベッコウタケやコフキタケ等の強い腐朽菌被害を患っている木が多い。

広場・衰弱傾向

- 人の利用と高木の桜の保護を両立させるため、可動式の侵入防止柵の配置を検討する。
- 土壌の流出で根が露出している場所では、根が窒息しないようエアレーションなどを行ったうえで土壌を被せる。
- 強風時に幹折れや倒木が懸念される高木(例:エドヒガンヤエ)は樹勢を見ながら少しずつ樹高を下げる樹高低減剪定での維持を検討する。

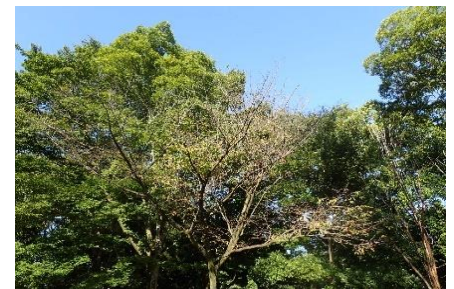
枝先の枯れ

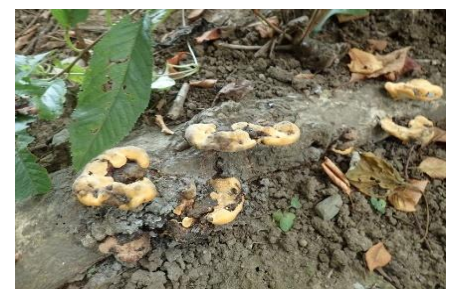
- ・日常的に根回りを人が往来し、地面が踏み固められて、表層が裸地になっている。
- ・土中の酸素と水分を求めて根が土壌の表層に集中するが踏圧で傷つき幹や根株の腐朽菌感染の原因になっている。

根株の腐朽菌

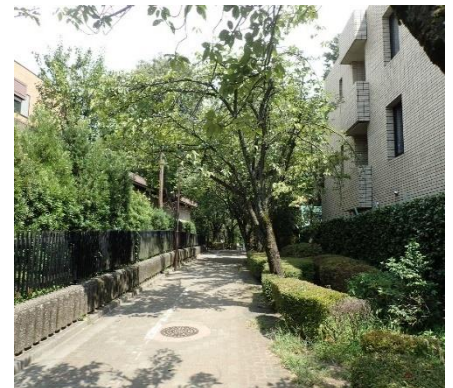
- ・カンザンは樹冠が上部広がりの高木品種で風圧を受けやすい自然樹形になる。
- ・樹幹は通路側に大きく傾斜伸長し、台風や降雪時に通路沿いを吹き抜ける風で大枝の折損や倒木が発生しやすい。

- ・剪定後や強風時に折損した枝の傷口の巻き込み状態が悪い。

八重桜並木・傾斜倒木発生

- 花は現状の「カンザン」に似ていて小型樹形であり風圧をうけにくく、かつ病気に強い品種「コウカ」に順次植替えを行い八重桜並木の景観を維持する。
- 根張りが健全に育つよう根元周囲の植栽帯を広げ、人が踏み込まないよう縁石の設置や地被類の植栽を検討する。

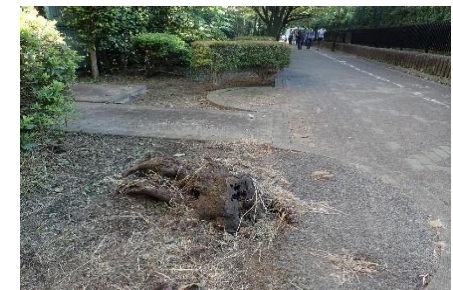
- ・穿孔虫の被害を受けている恐れがある。
- ・腐朽菌による材の腐朽で大枝や幹折損のリスクを抱えているものもある。

穿孔痕の残る倒伏根株

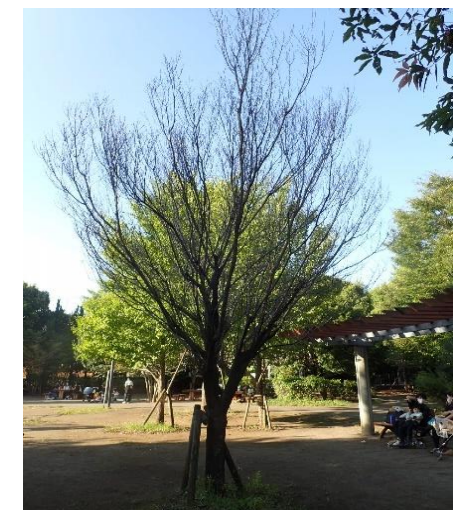
- ・成木の桜の枝先の葉が少なく衰弱傾向にある。若い木の成長も悪い。

- ・西日の直射を受ける場所で風通しも良く、乾燥が進みやすい環境にある。

- ・日常的に根回りを人が往来し、地面が踏み固められて、表層が裸地になっている。

- ・土壌は表層からすぐに「根が入り込むことが困難」な硬さで、桜の根が正常に伸長できない状態にある。

公園拡張部・衰弱傾向

- ・踏圧による土壌の固結と根の生育不良を改善するため、根回り周囲に土を柔らかくする土壌改良（エアレーション等）や根の発育を促す施肥を行い、③広場（高木）エリアと同様、侵入防止の可動式柵や囲いを設置する。

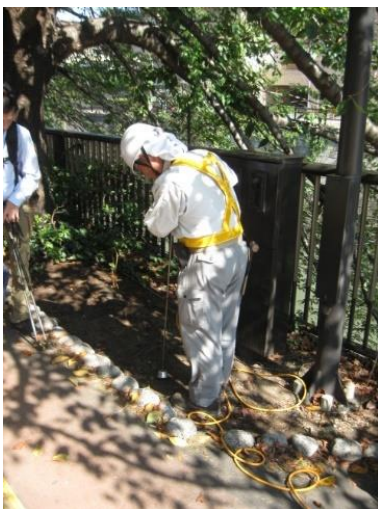
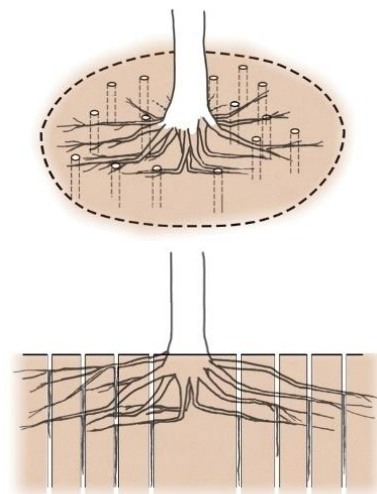
エアレーションによる植栽基盤の透水性・通気性改良 (イメージ)

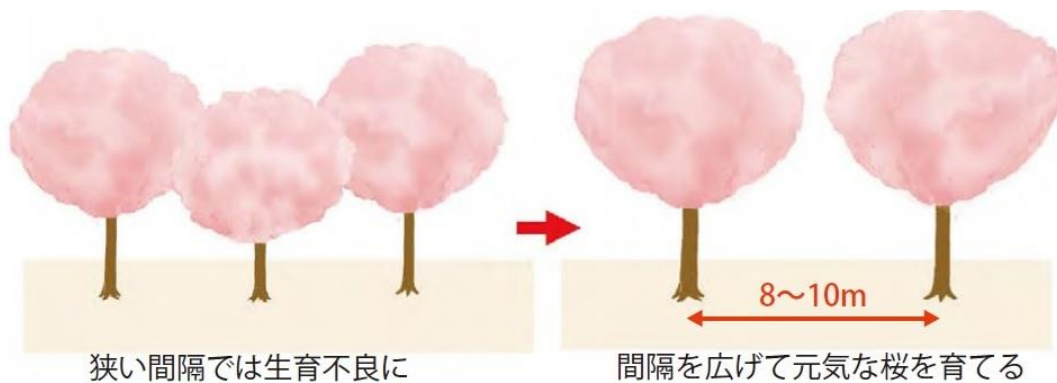
- ・簡易土舗装内に直接植え付けている場所や人通りが多い動線沿いでは、根が十分に張れるよう植栽帯の拡幅や根回りへの侵入防止の保護柵配置を検討する。桜同士は8m以上の間隔をとり、根回りの踏込み防止には大型縁石（歩車道境界ブロック、擬木杭縁石）や可動式の柵を配置して通路と植栽の根元保護を両立させる。
- ・桜の健全生育を優先するため植栽帯内には桜と根系競合するその他の高中木は配置せず、高木同士の間や縁には常緑地被類や低木を密植にならないよう配植する。なお、病虫害の呼び込み阻止と桜の点検のため、根張りがよく見えるよう配植する。

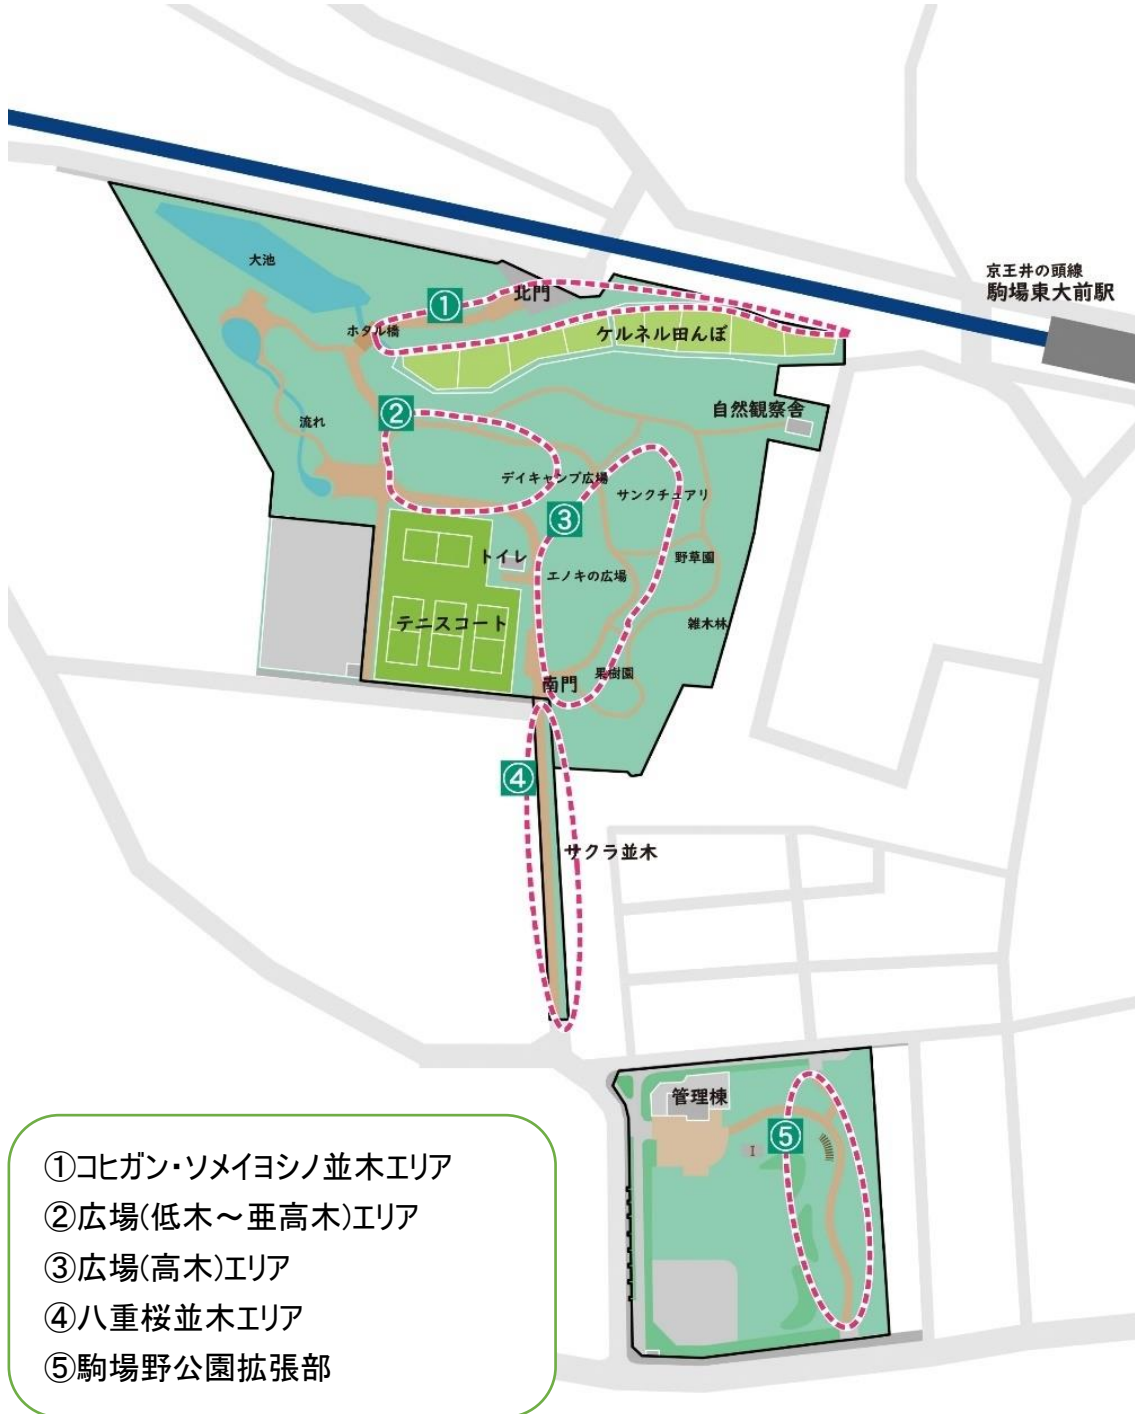
現在植栽されている桜を適切に維持管理していき、倒木などの危険が生じた桜については順次植替えを進めていく。また、下図のように公園を5つのエリアに分けそれぞれのエリアの桜の印象は今後なるべく変えず、枯損衰退した桜をいかに復活させるかを焦点に駒場野公園の桜の将来像を検討した。

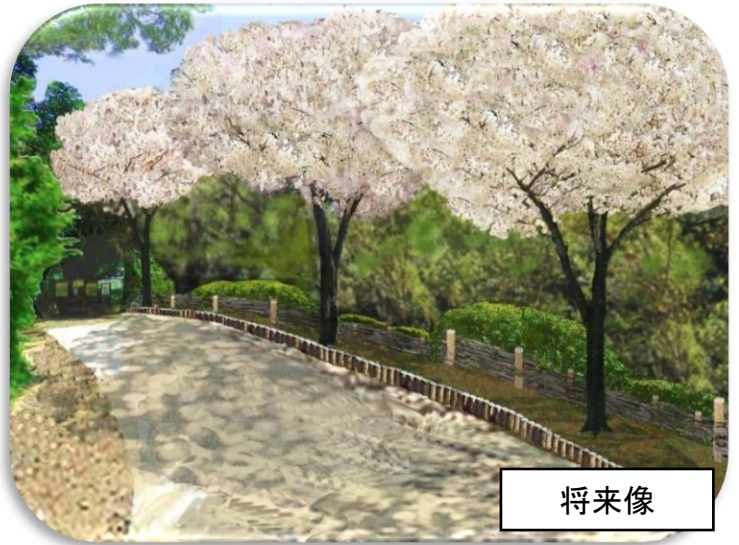
将来像

①コヒガン・ソメイヨシノ並木エリア

- ・公園のエントランスとして思い出の桜並木（コヒガン、ソメイヨシノ）を復活させる。
- ・コフキタケなど強力な木材腐朽菌の被害が拡大しているため、枯損木の根株は掘り取り撤去する。
- ・土壌水分保持と根の健全育成のため、正門通路は管理用車両の幅を確保した上で植栽帯を広げ、現状土の消毒や園内につくった落ち葉堆肥を活用した土壌改良を行う。
- ・車道と植栽帯の境には擬木縁石を立てて踏込み防止とし、周辺の低木を含め可能な限り保全する。

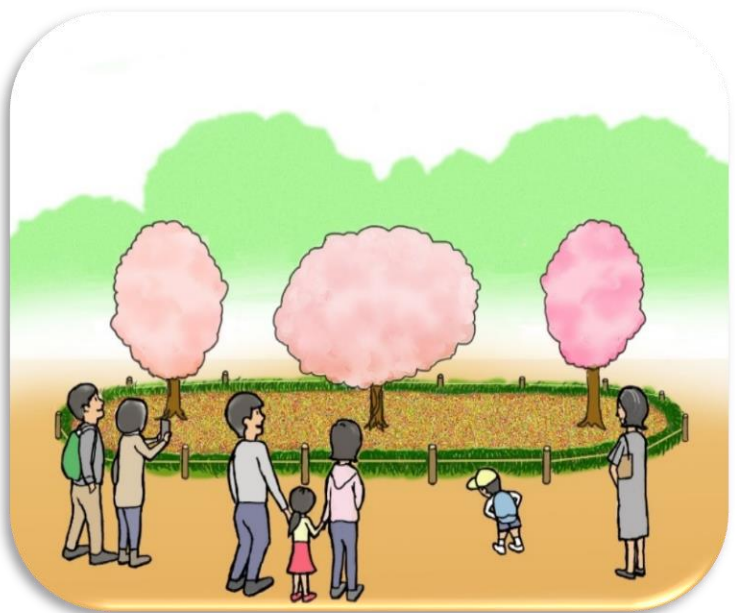
- ・二季咲きのジュウガツザクラを復活させ、秋にも桜を楽しめるようにする。
- ・目線の高さで桜を楽しめるよう小型の桜品種をまとめた空間を広場の一角につくる（ジュウガツザクラ、オカメ、ヒナギクザクラ等）。
- ・桜の健全育成と公園の利用に配慮して、根回りは柵での保護を検討する。

小型品種を広場の一角に集め、  
生育環境を改善維持
