九品仏川緑道サクラ再生実行計画 現地調査会

主題「桜並木の現状・課題と将来像」

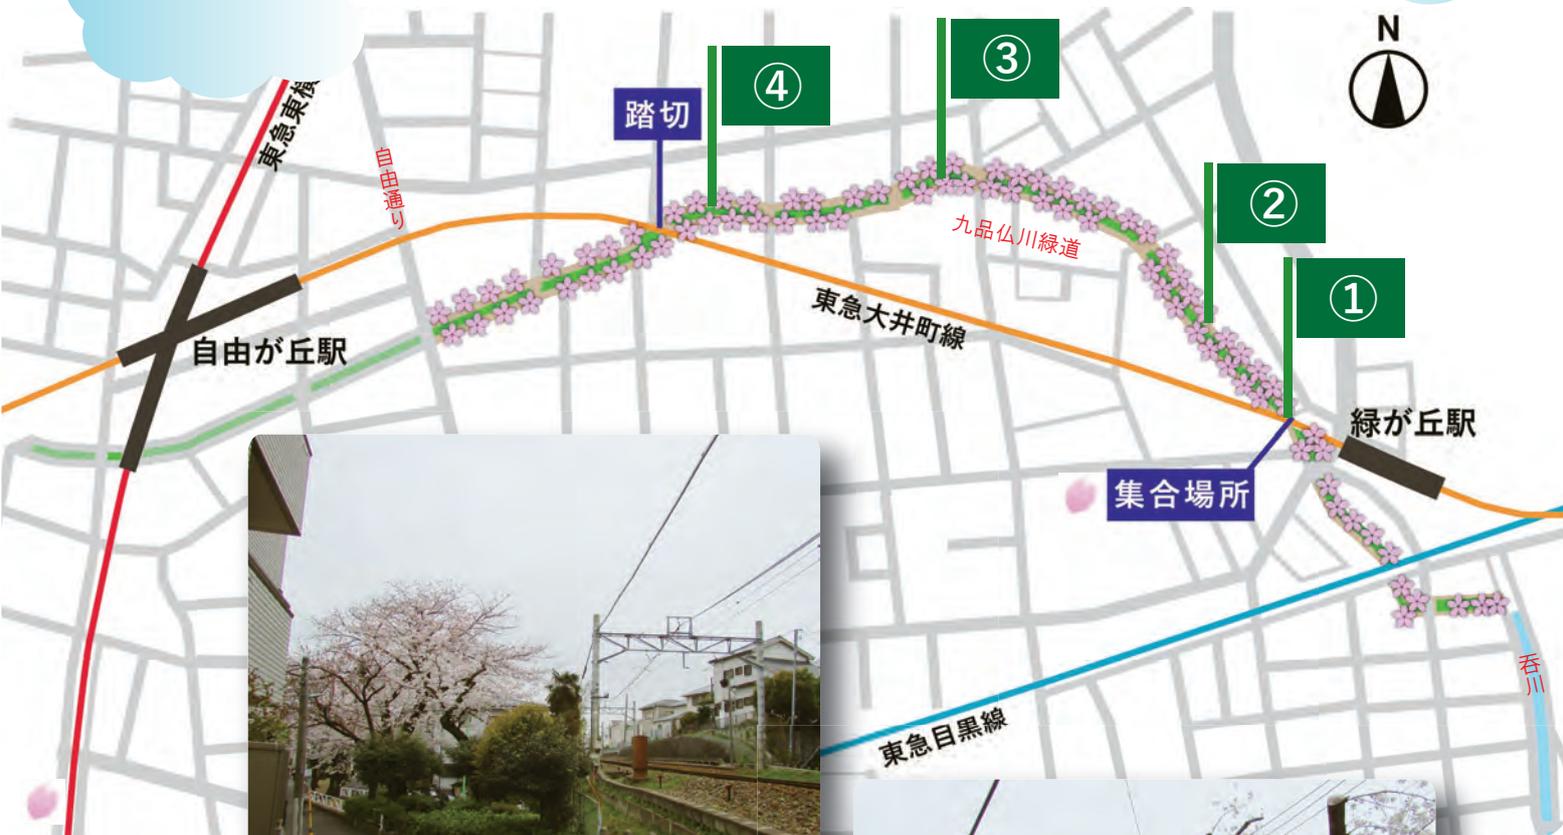
九品仏川緑道・調査ポイント

- ① 高架付近の樹勢不良問題
・桜の根と舗装の攻防、土の硬さと日照
- ② 住宅地での共存問題
・低木と桜と電線、人や車の通行
- ③ 現状の問題、適切な植栽間隔
・九品仏川緑道の桜が抱える病害
- ④ 踏切手前の景観改善
・通路確保と桜の健全育成の両立

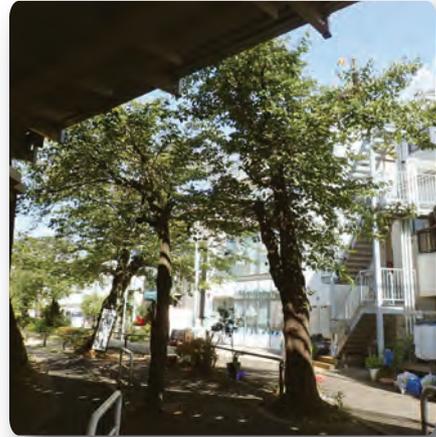
①高架付近の樹勢不良問題

★人工地盤＋独立樹＋建物や通路が近接

大枝の枯れ

幹の傾斜

巻根

キノコ

舗装のひび割れ・縁石の隆起

<調査結果>

- ・「注意すべき被害」「著しい被害」の衰弱木多数
- ・土壌硬度：地下20cmより下は根が入らない硬さ
- ・建物脇では枝が影を避け、日照を求めて伸びる

➔ 根と樹冠が広がる空間が不足し、土壌中の水分も乏しい

∴ 植え樹を大きく確保し広範囲の土壌改良を行って、小ぶりの品種への植替えを推奨

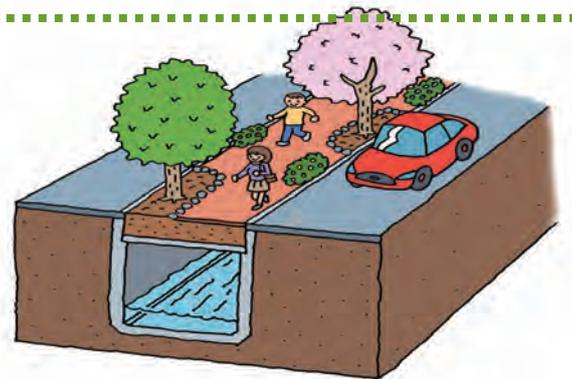
●人工地盤って？

九品仏川緑道は川の上にコンクリートの蓋をかけて土を盛り、人が通れるようにつくられた「人工的」な「地面」です。地下や両脇がコンクリートで仕切られているため、樹が大きくなると小さすぎる植木鉢の中のように土や水が足りなくなってしまう。

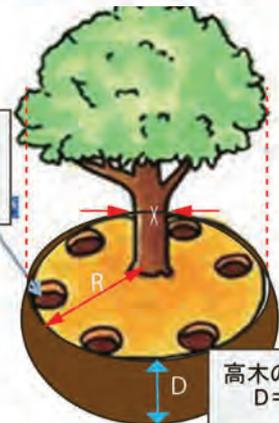
樹が将来どれだけ大きくなるか理解し、その地上部を支えるための地下の根系がしっかり育つよう、土壌の柔らかさや養分、水抜けや水持ちを改善するのが土壌改良です。

おおよそ成木の樹冠の枝先までは根が広がっていると考えてください。大枝が折れた木や苗木の場合は幹直径の12倍、深さ最低60cmと考え、その範囲の土の硬さや水分条件を改善するようお勧めします。

高木の根の広がる範囲
樹冠投影線 または
 $R = \text{幹の直径} \times \text{cm} \times \text{約} 12 \text{倍}$

高木の根の育つ深さ
 $D = 60\text{cm}$ 以上必要

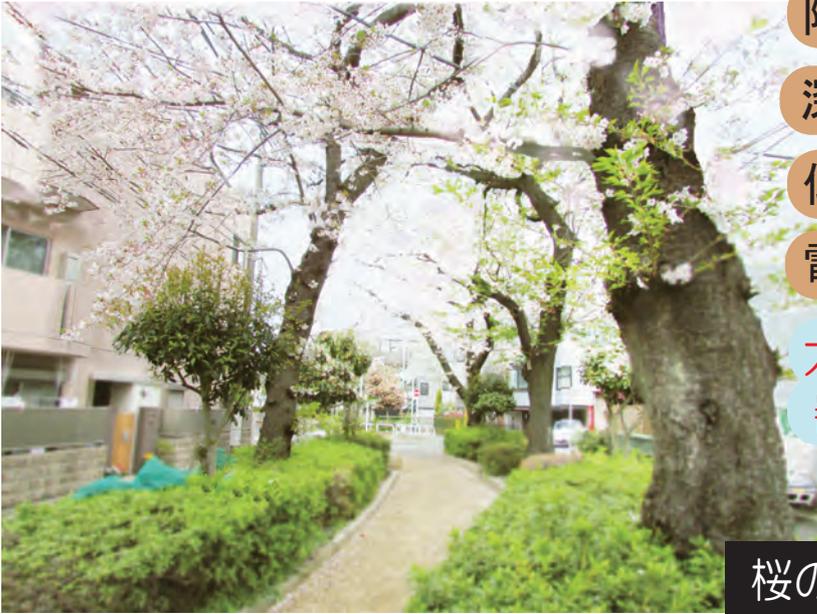
②住宅地での共存問題

★人工地盤＋豊富な植栽＋住戸や道路が近接

陽当たり良好・土壌は乾燥

深植えて根が酸素&水不足

低木中木の過密植栽・根の競合

電線と樹冠の接触・支障枝切除

大型で成長旺盛なソメイヨシノは器が「人工地盤」だと収めきれない

桜の品種を小型化しないと問題は再発

将来の改善案

A) 既存の「ソメイヨシノ」を保全しつつ、植替えの必要性が発生した場合、よく似た「コシノヒガン」主体へ植替える

B) 周囲の環境を見ながら、「コシノヒガン」の間にもっと小型の桜「コヒガン」を組み合わせる

C) 植替え後の桜のまわりは根の健全育成のため、大きくならない低木や根の浅い地被類に変更

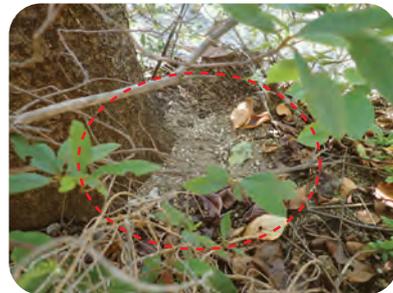
樹木は葉っぱだけでなく地下の根も呼吸をしています。根と幹の境より上に土が被ると地中の酸素が足りず根は窒息して衰弱、または根上がりをおこします。住宅地では樹の根元にプランターの土が捨てられていることが時々ありますが、樹勢が衰える要因です。ご家庭の不要な土を緑道に捨てないように、ご協力をお願いします。

桜の樹の根元に盛られた植木鉢の土

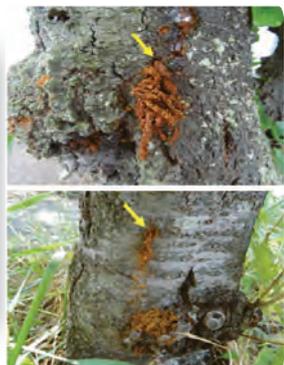
大食漢の幼虫が樹の幹の内部を食い荒らして桜や桃を一気に衰弱させる恐ろしい害虫クビアカツヤカミキリ。目黒区内ではまだ被害はありませんが、もしもこんな大型のフラス（木くずと虫の糞が混ざった物）を見つけたらぜひ目黒区へご連絡をください。

埼玉県環境科学国際センター「サクラの外来害虫「クビアカツヤカミキリ」被害防止の手引き」より

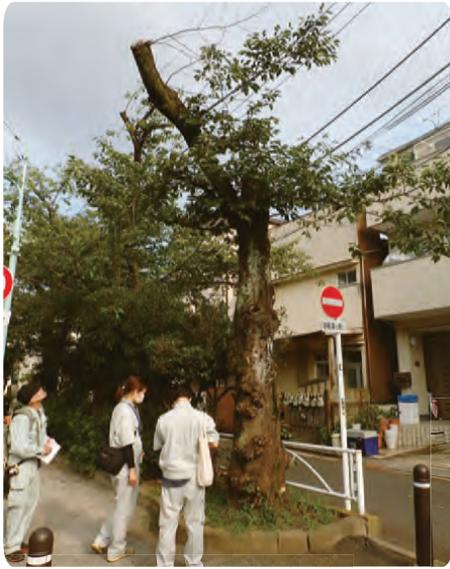
③現状の問題、適切な植栽間隔

★人工地盤＋老木が抱える病虫害＋接近しすぎる樹冠

風で折れる枝・擦れる枝どうしの接触伝搬

昆虫の食害・穿孔傷

空気中・土中の菌感染

→ 新たに導入した若木の衰弱・成長不良

∴まず老木の衰退原因把握と対策検討＋適切な間隔を保った若木植付とその後の維持管理

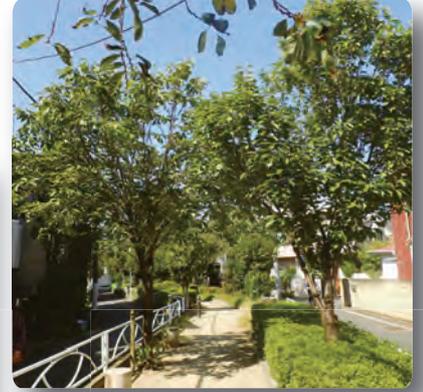
九品仏川緑道の桜に出ている
多数の病害・腐朽菌のキノコ達

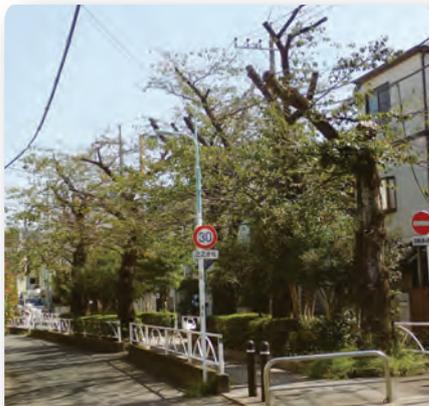
④踏切手前の景観改善

★人工地盤＋狭い通路空間＋歩行安全と根の保護

桜の根上がり・歩行障害

踏圧による根の傷

踏圧による土壌の固結

巻根による壊死

落枝予防の枯枝剪定で崩れる樹形

→ 樹勢の悪化と美観の悪化が進行中

∴将来の樹の成長を見越し、通行の安全性・美観維持を両立させる桜の品種と配置を推奨

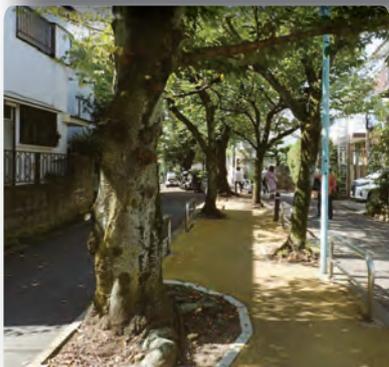
現状) 大型の桜を
単独樹で千鳥配置

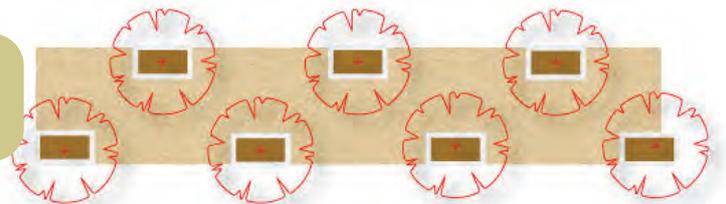
将来)
植栽帯と歩道を分離。
小ぶりの桜を片側に
間隔をあけて配置
