目黒のサクラ再生計画

「立会川緑道 サクラ再生実行計画」

平成 31 年 3 月

目 黒 区

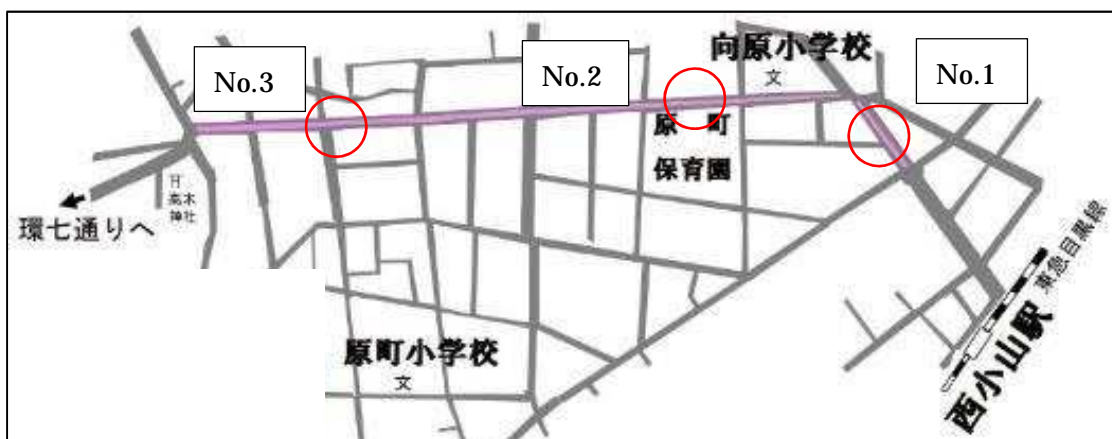
図 2 - 3 土壌調査実施地点

立会川緑道は、河川にコンクリート構造物により蓋掛けをし、その上に整備された人工地盤上の緑道である。樹齢 50 年を超えるとされるソメイヨシノには肥大成長がやや少なく、樹勢低下も全体的に大きいことから、桜生育基盤の構造把握は必要不可欠であり、緑道の 3 地点において土壌調査を実施した。

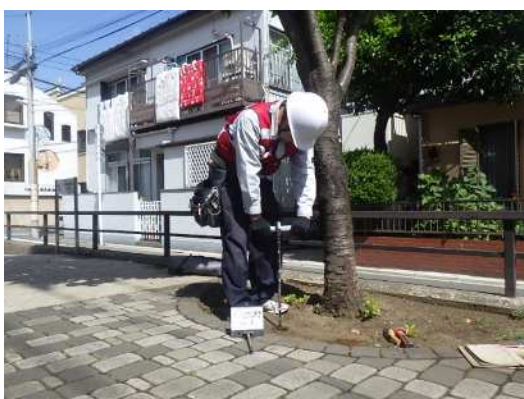
- ・簡易土壌断面調査（検土杖調査）
検土杖と呼ばれる土壌調査器具を用いて、土壌基盤の断面を確認した。
- ・長谷川式土壌貫入試験（土壌硬度試験）
長谷川式土壌貫入試験機を用いて、土壌の硬さ（土壌硬度）の確認を行った。

簡易土壌断面調査状況

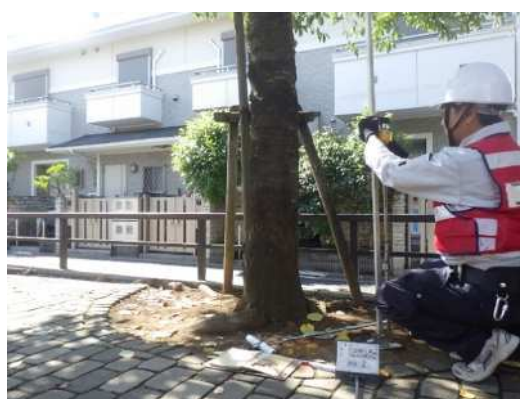
長谷川式土壌貫入試験状況

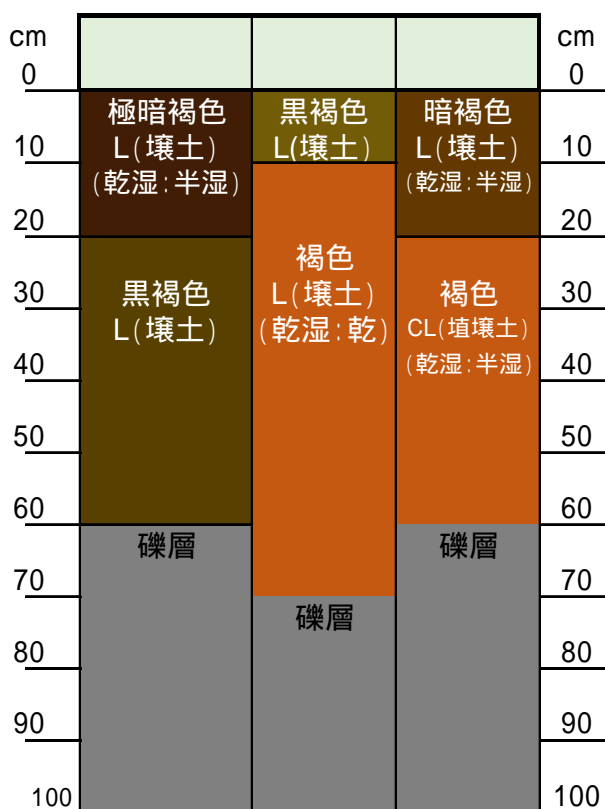
図 2 - 4 各地点の土壤断面柱状図

表層の土壤は樹木生育に適した土壤であるが、土壤が60~70cmの深さしか無く、その下層は排水層である礫層という断面構造である。土壤の量が少なく地下からの水の供給が無いため、乾燥しやすく根の伸張範囲も少ない。調査前日にまとまった降雨があったにもかかわらず、土壤は乾燥した土層が多かった。全ての地点で土壤が固結し、硬いことから、根の伸張阻害を生じたり、通気性、透水性不良が生じる可能性がある。

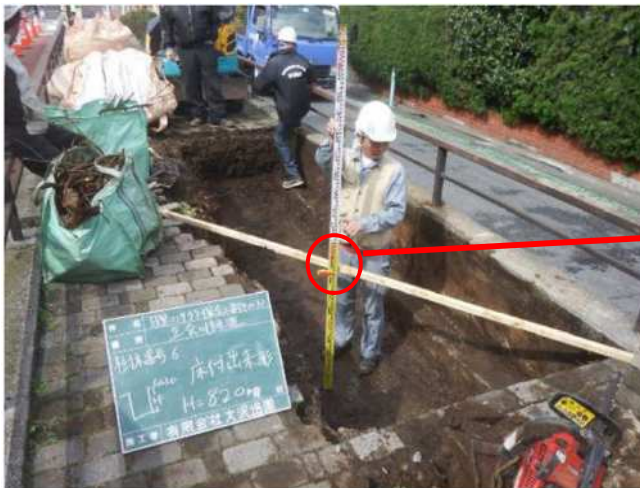
抜根工事の際に確認された土の深さ

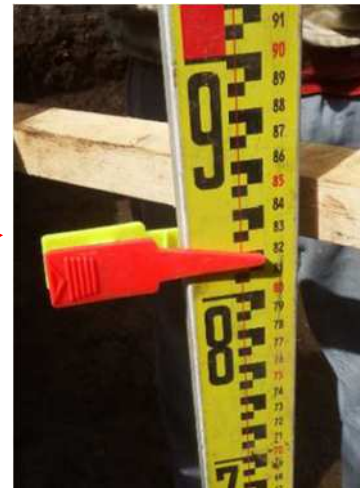
舗装面からコンクリート構造物の躯体まで 82cm

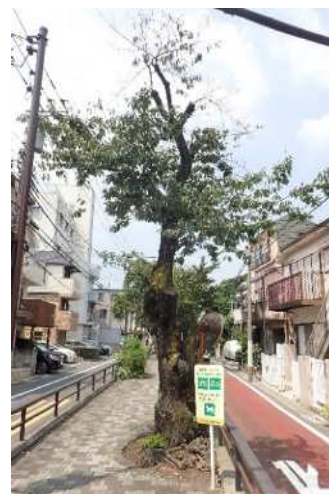
立会川緑道の桜についても、老齢化が進み、梢端部の枯れ込みや大枝の枯れなど、樹勢低下が明らかな桜が多く見られるようになっている。

樹勢が衰えた桜

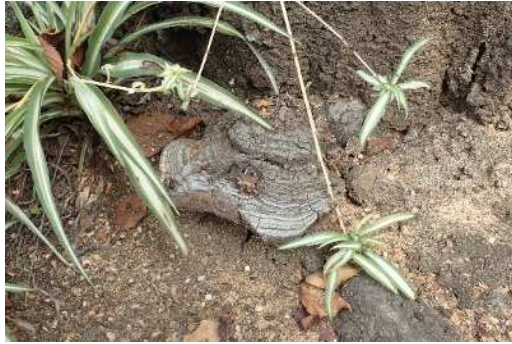
立会川緑道においても、「コフキタケ」や「シイサルノコシカケ」等のキノコの発生が多く見られ、現在生育しているほとんどの桜で規模の大小はあるが、根や幹、大枝等に腐朽が発生している状況にある。

コフキタケ

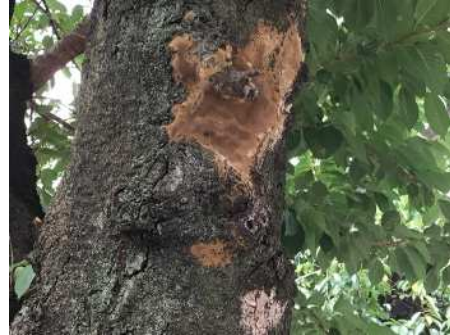
シイサルノコシカケ

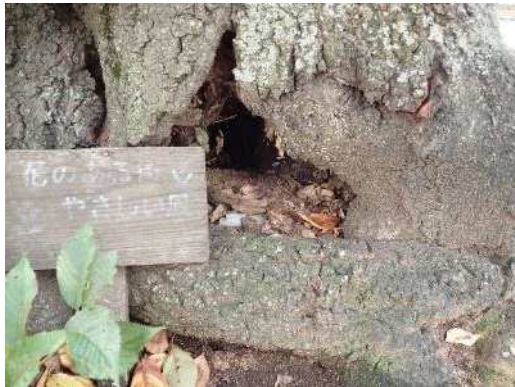
腐朽し空洞となった根元

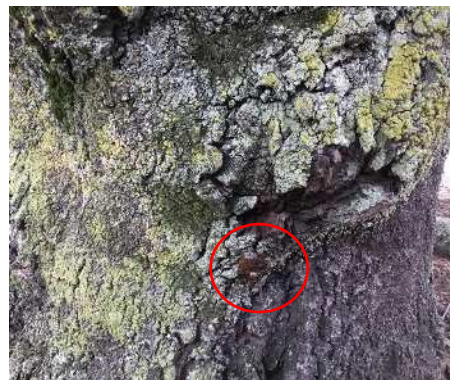
自然界には、生きている樹木を分解する菌が多く存在する。特に桜類はこうした菌により、根、幹、枝等が腐朽してしまうことが多い樹種である。菌の一部はキノコ(子実体)となることが多いことから、キノコの発生は菌への感染を示す。特に桜類に多く見られるキノコとしては「ベッコウタケ」「コフキタケ」「シイサルノコシカケ」等が挙げられる。樹木はこうした腐朽菌の感染に対して自身で防御層といわれる組織を形成し、腐朽が拡大しないように抵抗するが、樹勢低下などによりこうした抵抗力が低下することにより腐朽は大きく拡大してしまう。こうした腐朽菌への感染は、折れ枝や剪定痕、もしくは幹や根に付いた傷口より感染する事が多いが、桜についてはこのほかに、コスカシバといった穿孔性の害虫が樹皮に穴を開けた痕より感染する場合も多い。

腐朽菌の感染原因にもなるコス
カシバの穿孔被害

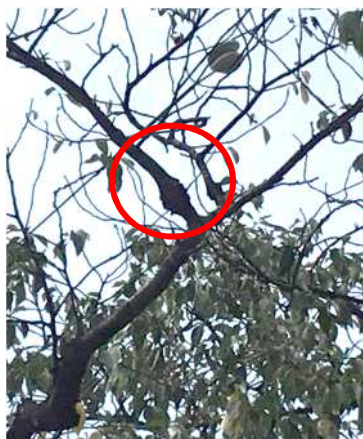
立会川緑道に植えられている桜のほとんどがソメイヨシノである。樹木の病気への感受性は樹種により異なるが一種類の品種により構成された植栽地では、一定の病気が一斉に広まる傾向がある。特にソメイヨシノがかかりやすい病気としては「サクラてんぐ巢病」「さび病菌感染による枝こぶ病」「ナラタケモドキ病」等が挙げられる。現在の立会川緑道においても、特に枝枯れの原因となる「枝こぶ病」と「幹のがん種病」の発生が顕著であり、樹勢低下の二次的要因になっている。

さび菌感染による枝こぶ病

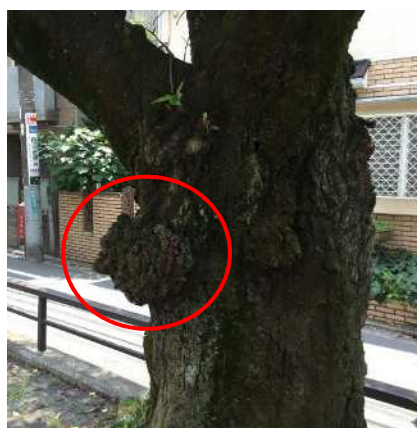
幹のがん種病

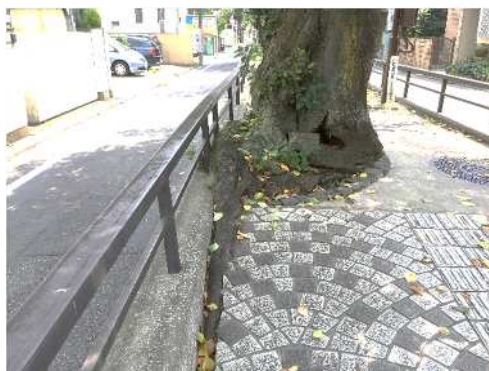
立会川緑道については、人工地盤上の狭い空間で地下に根が張り切れず、根が土の表面に浮き上がってくる根上がりが生じており、こうした露出根や肥大した幹が縁石や舗装を破壊している。また、縁石等に根などが食い込むことで、樹木自身も傷付き、腐朽菌感染の要因になるなどの障害が生じてきている。

根が縁石や舗装を破壊し始めている状況

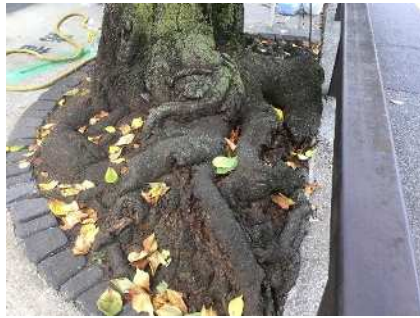
露出根が多く発生

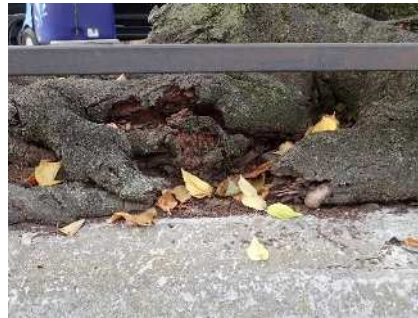
根が傷付き、腐朽が発生

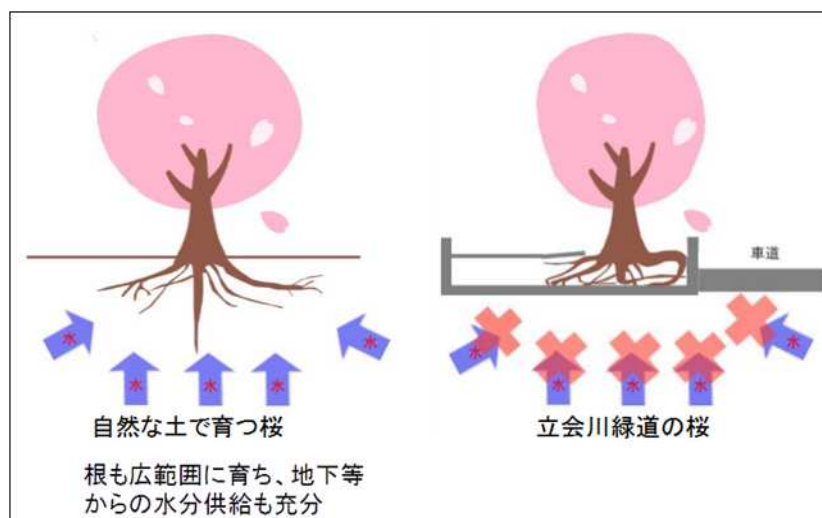
桜の生育基盤である土壌が浅く、十分に根が成長できる空間が少ないことや、保水する土自体が少ないことから、乾燥被害が起こり易い条件にある。本来、自然の土に植えられたソメイシノの成木であれば、深さ2.0m程度までは根を伸ばすことを考慮すると、大型の桜であるソメイシノが生育するには極めて厳しい環境であると言える。現在の樹勢低下は、こうした土壌条件が要因の1つになっていると考えられる。

図 2 - 6 浅く、狭い土壌が樹勢低下の大きな要因になっている
