目黒のサクラ再生計画

「立会川緑道 サクラ再生実行計画」(概要版)

平成31年3月

目黒区

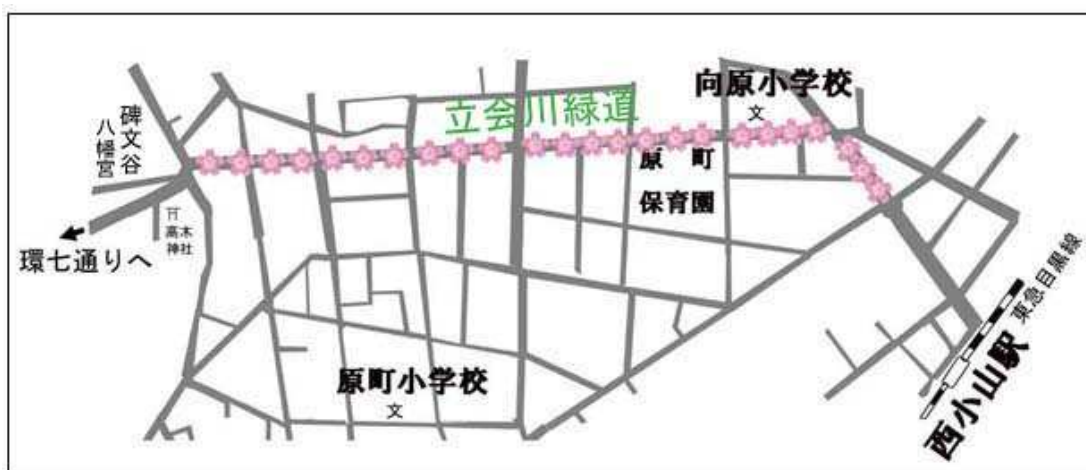
立会川緑道サクラ再生実行計画の対象範囲

立会川緑道は昭和 39 年に立会川に蓋掛けが行われ、昭和 45 年から昭和 47 年にかけて、コンクリートの構造物で蓋掛けを行った上部に整備された人工地盤上の緑道である。延長はおよそ 0.8 km あり、緑道全体で現在 61 本の桜が生育しているが、老齢化などによる樹勢低下や、材質腐朽による枝折れや倒木のリスクの高まった桜が多く見られる。

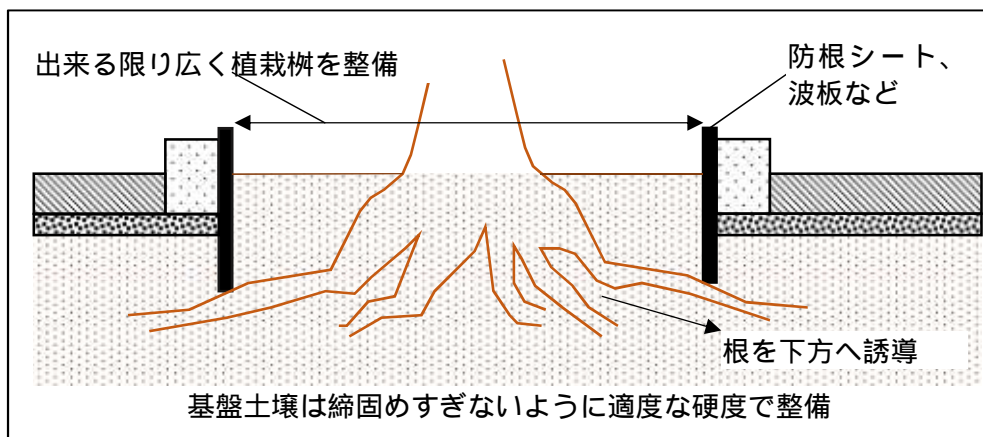
根上がりによる舗装の破壊を防ぎ、歩行者の安全を確保するため、基盤土壌を適度な硬度に保つように整備するとともに、新植の際に防根シートや波板などを縁石の内側に敷設するなどの対策を行う。

根上がり対策イメージ
