(2)市街地・土地利用面の課題

(3) 緑・環境・防災面の課題

3 抜本的な都市基盤整備の必要性

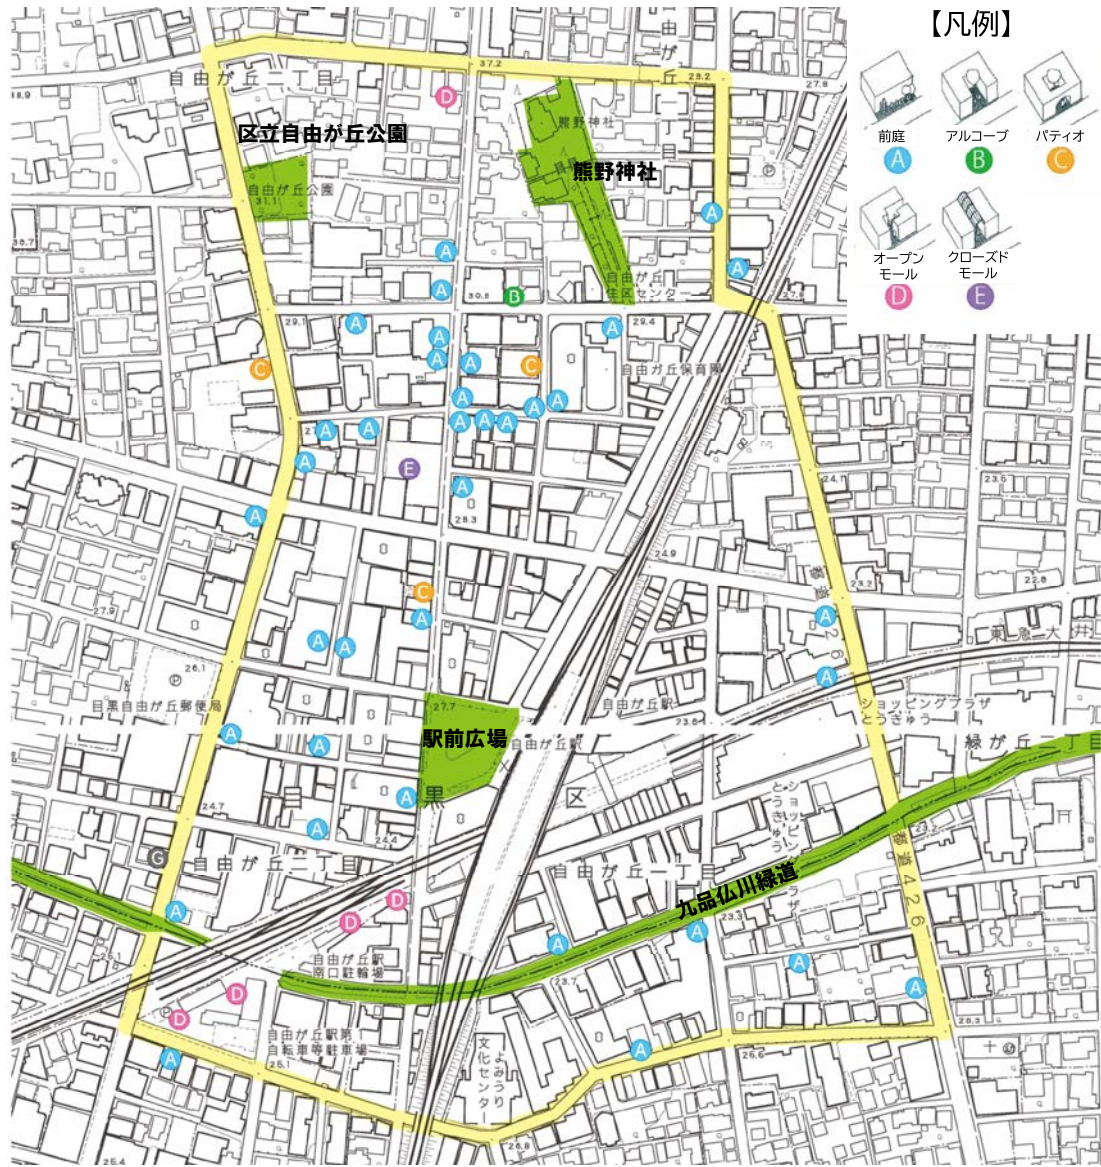
自由が丘駅周辺地区の公共的なオープンスペース（歩行者が利用できる空間）は駅前広場や自由が丘公園、九品仏川緑道など限られた空間しかなく、乏しい状況です。

一方で民間側では、「自由が丘地区街並み形成指針」に基づく民地内の歩行者空間の連続性の確保や歩行者の滞留空間の確保に取り組んでおり、民有地におけるオープンスペースの確保に貢献しています。

図：公共的なオープンスペースの分布（社寺を含む）と民間の歩行者空間・滞留空間の状況

※平面図は令和5年2月時点で目視確認し分類した主要な民間のオープンスペースをプロットしたものであり、エリア内の全ての民間のオープンスペースを網羅したものではありません。

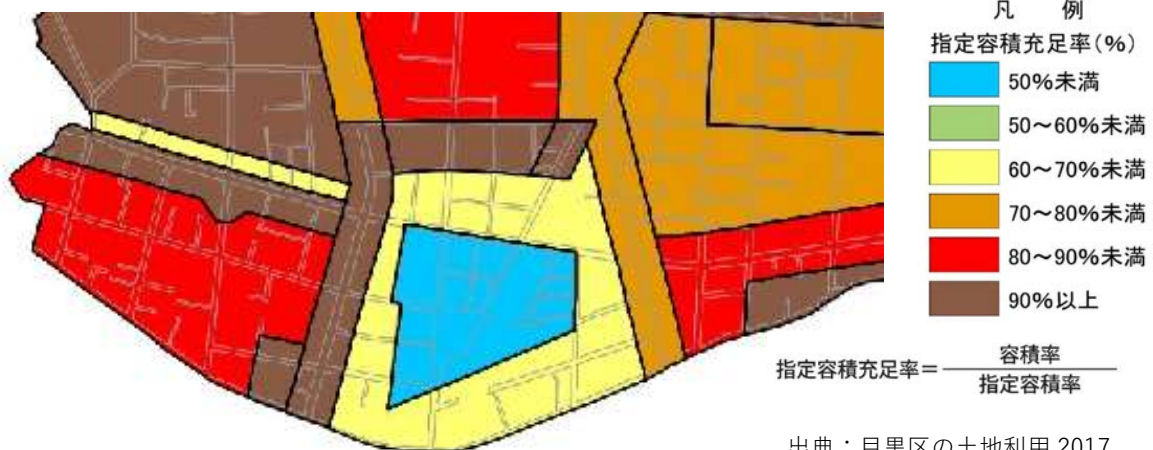
このように自由が丘駅周辺地区は、細街路が多いことや個々の建物規模が小さいことなどから、容積率が十分に使いきれていません。

図：指定容積充足率

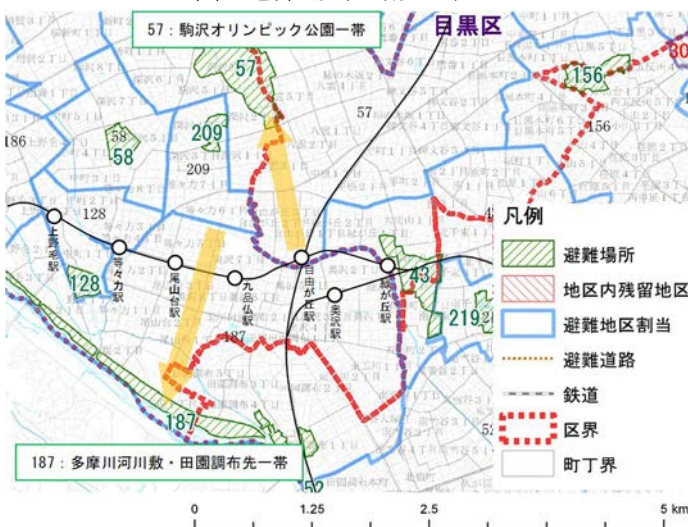
自由が丘駅周辺地区には広域避難場所がなく、都の指定広域避難場所である駒沢オリンピック公園までは駅から2 km以上の距離があります。現状では、自由が丘駅周辺地区の住民や帰宅困難者は駒沢オリンピック公園へ誘導することとなっていますが、経路もわかりにくい状況です。

図：避難場所の割り当て

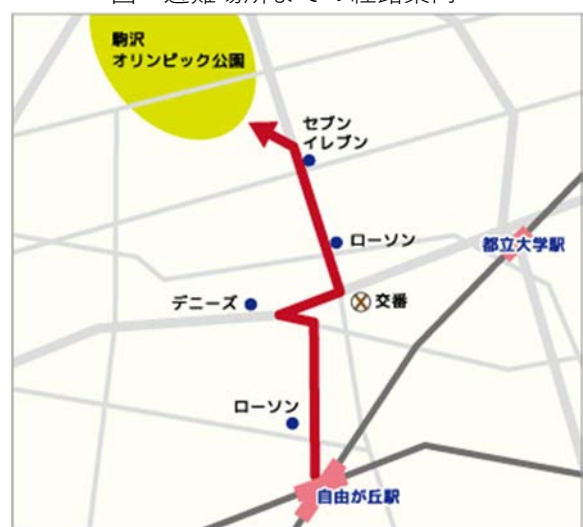
図：避難場所までの経路案内

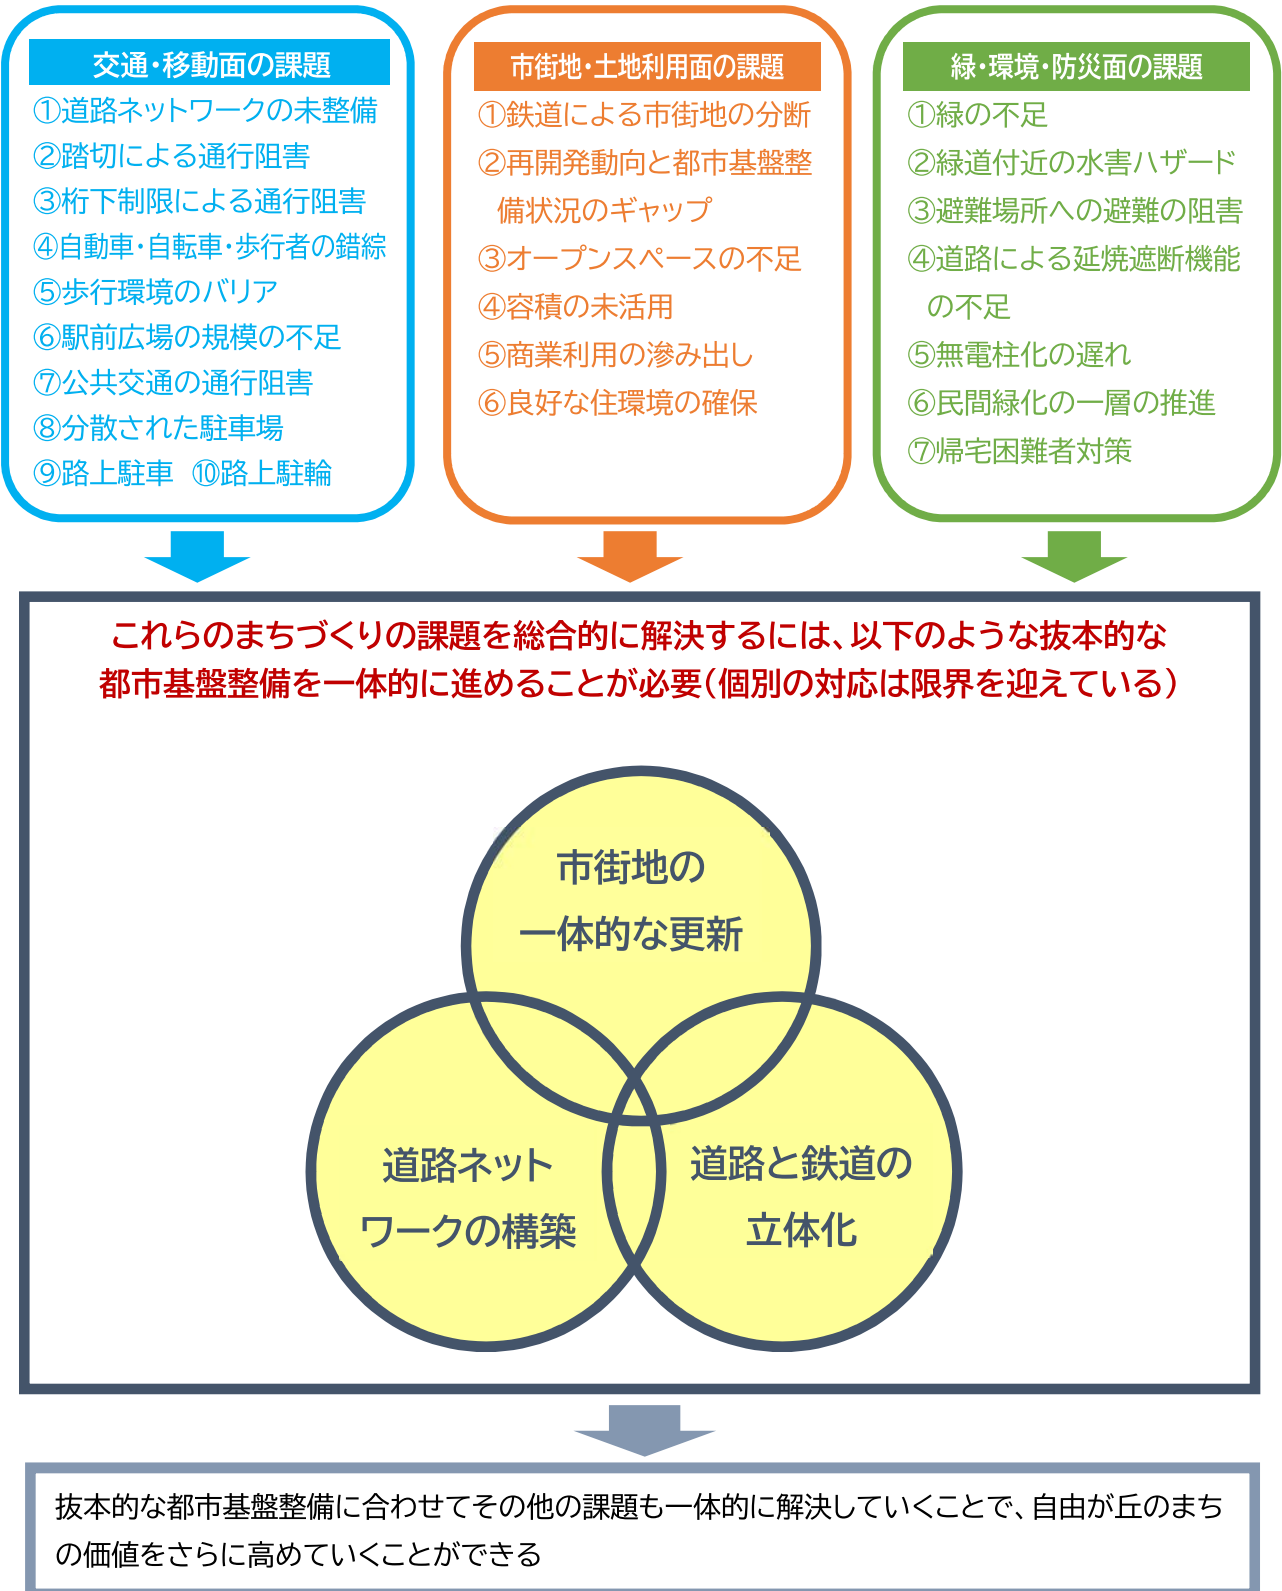
自由が丘駅周辺地区の課題を整理すると、都市計画道路整備などの抜本的な都市基盤の整備を行わない限り解消できない課題も多くあります。

民間による再開発等の機運がさらに高まる今後を見据えると、既存の都市基盤での対応は限界を迎えていると言え、抜本的な都市基盤の整備が求められます。

図：課題のまとめと都市基盤整備の必要性の整理
