# 区立公園 サクラ再生実行計画

令和5年3月

目黒区

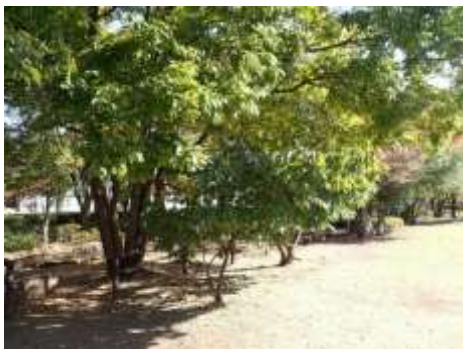
めぐろ区民キャンパス公園  
若木のため、生育状態は良好であり、問題は見られなかったが、一部で競合高木の被圧を受けているため今後の影響が懸念される。
