目黒のサクラ再生計画

「目黒川緑地帯 サクラ再生実行計画」

平成 30 年 3 月

目黒区

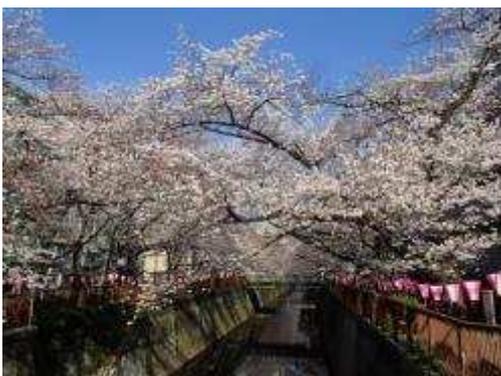
中目黒の目黒川船入場の上流と下流では環境が異なる。上流では兩岸の桜の枝が川の中程で触れ合うくらいの狭い川幅で(図 2-1) 兩岸には一方通行の車道が設けられている。一方下流では川幅は広く、兩岸には主に遊歩道が設けられ、上流と比較して桜が枝葉を伸ばせる空間が大きく広がっている(図 2-2)。

図 2-1 朝日橋付近の様子

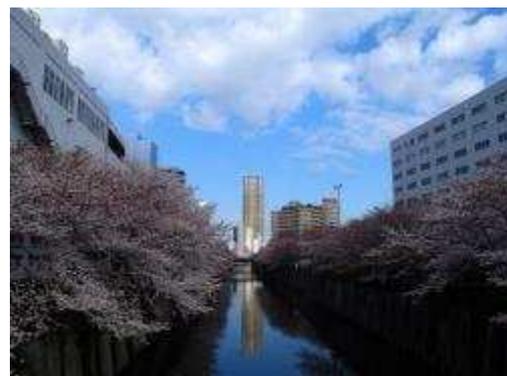
図 2-2 中里橋付近の様子

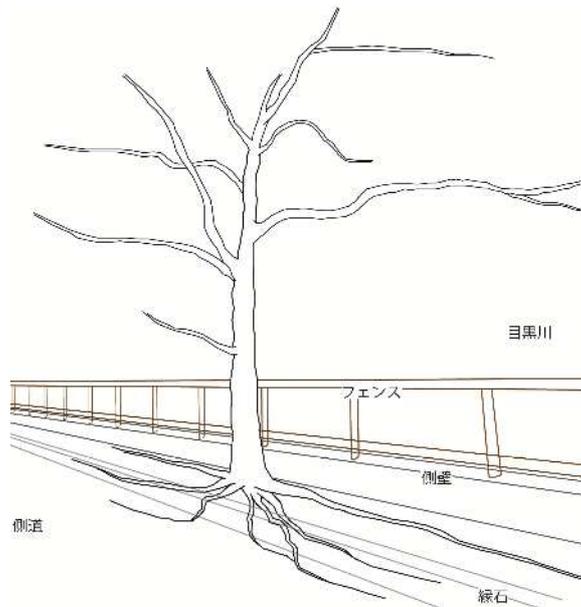
また、これらは根が生育することのできる土壌が浅いということを示している。人工河川沿いの樹木は下図のように根を張っていることが想像される（図 2-13）。根は河川に沿って長く伸び、地面の深いところや側道の下部は固くて入っていけない。このように土壌容積が少ないことから、大きくなった桜では、活力が衰弱する可能性もある。

図 2-13 桜の根系の分布推定図

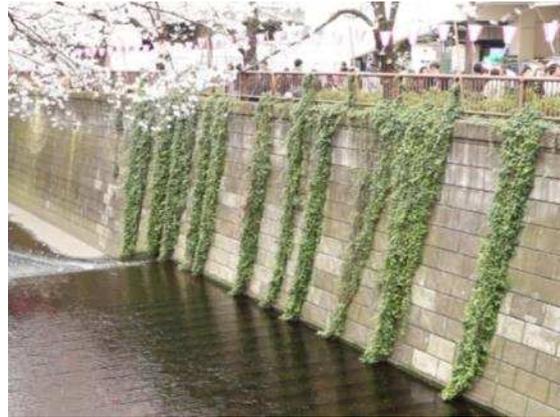
桜の周囲に植えられた地被植物のヘデラは、護岸を被覆すること(図2-22)を目的として植栽された。しかし、なかには桜の幹を覆うように成長しているところがある(図2-23)。桜の生育には影響は無いが、美観が損なわれ、ヘデラ本来の目的を果たしていない。

図 2-22 護岸を覆うヘデラ

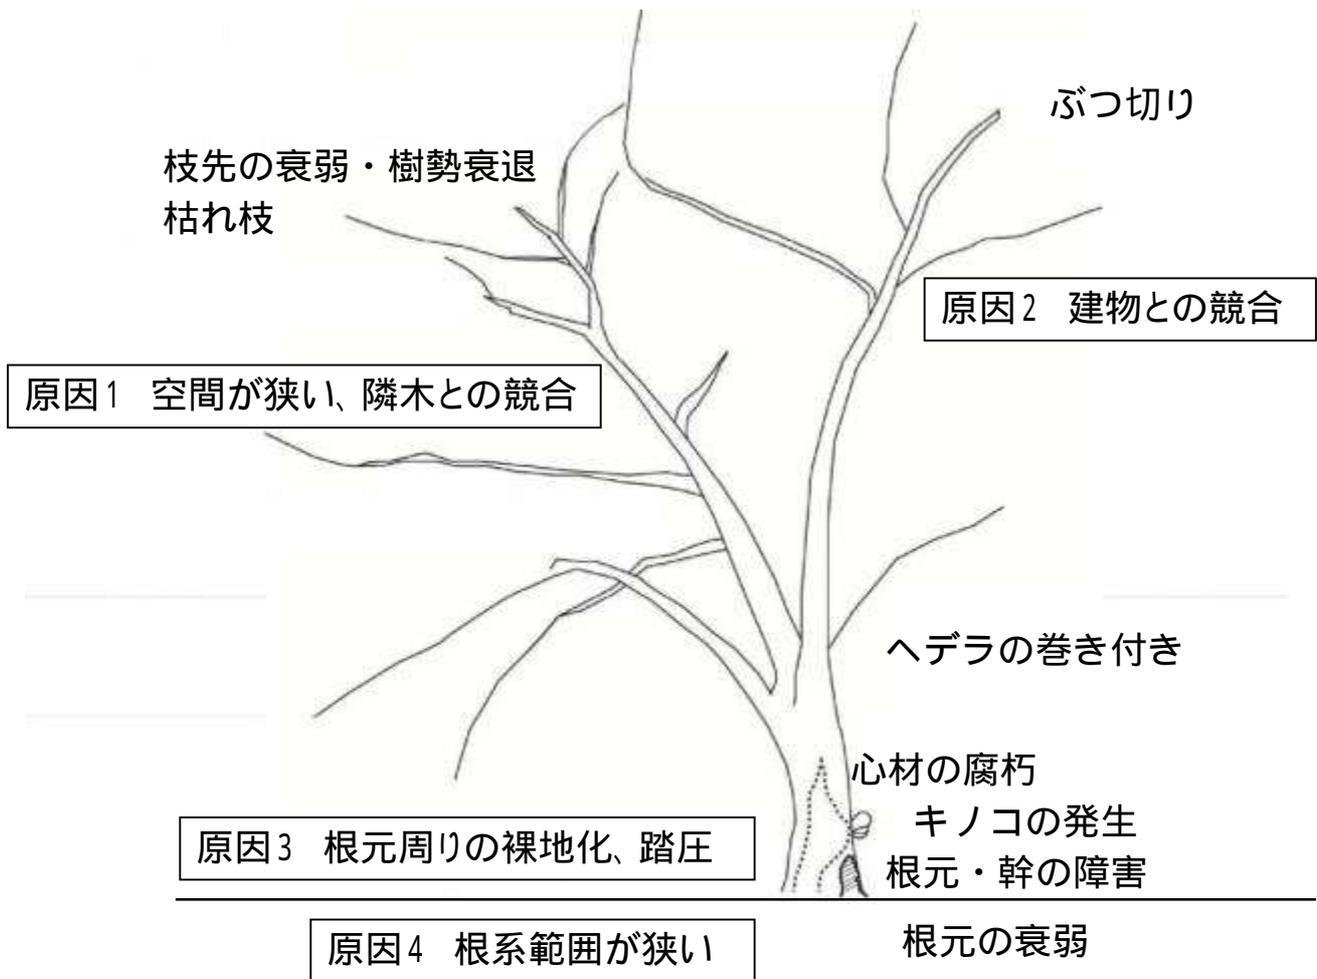
目黒川の桜は良好に育った結果、大きくなって、様々な問題が顕在化している(図2-25)。

図2-25 桜の問題点

このような桜に対して、地上における桜の生育空間および地下における桜の根の生育範囲の制限に対して、より長く生育することができるように対策を考えることが必要である。そして、桜の表面を傷つける要因を、出来る限り減らすことも桜を維持するためには重要となる。

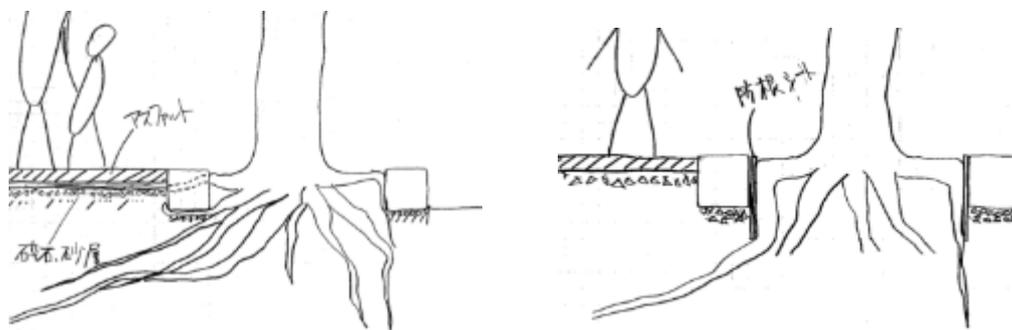
現状 舗装の下の砂層に根が横走りする。 防根シートを敷設した場合、根は深い位置に伸びる

図 3-1 防根シートによる根上がり対策

根による舗装の破壊を防ぎ、歩行者の安全を確保するため、新植の際には防根シートを縁石の内側に敷設すること、現在発生している問題の根は切断し、縁石の隙間に防根措置を施すことが必要となる。

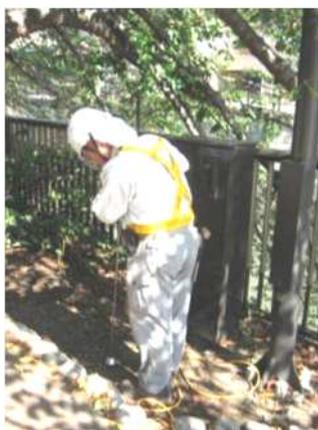
図3-10 ファインノズルによる圧縮空気をを用いた細縦穴掘削作業中

樹勢が弱っている樹木には、根元の腐朽空洞部や根元周りの固結した土壌に高圧の空気で細い縦穴を空け(ファインノズル工法)、土壌改良材を流し込み、新たな細根の発生・発達を促進させる作業を行う(図3-10)。

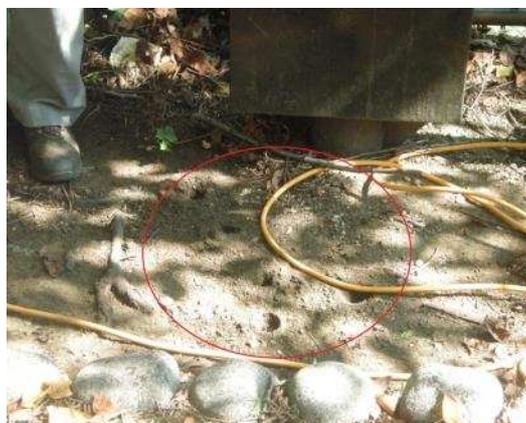
図3-11 ファインノズルによる掘削穴の状況

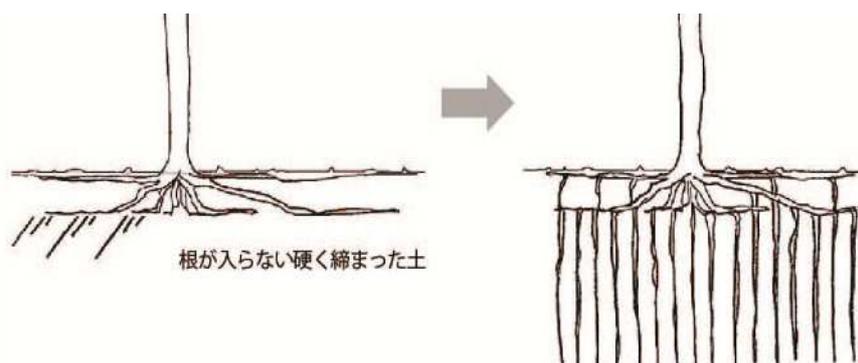
植栽枠内の土壌は固く、桜の根は浅い所に広がっている。細縦穴を空けることにより、今まで根を張っていなかった深い土壌に根を出させ、樹勢回復につなげる(図3-12)。深い位置まで多くの根が伸びることにより、樹体を支える力が増加する。

図3-12 土壌の様子
