目黒のサクラ再生計画

「呑川本流緑道 サクラ再生実行計画」

平成 31 年 3 月

目 黒 区

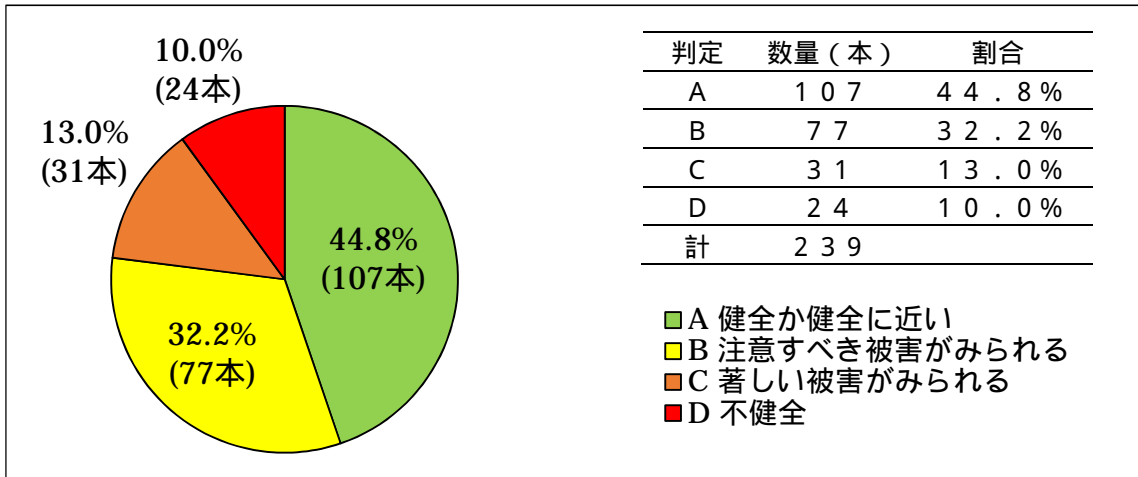
図 2 - 1 樹木診断結果集計

平成 25 年度から平成 29 年度に 239 本の桜について樹木診断を行い、健全度により 4 段階で判定を行った（A：健全か健全に近い、B：注意すべき被害が見られる、C：著しい被害が見られる、D：不健全）。その結果、全体の 44.8%は現在でも健全か健全に近い状態であったものの、半数は注意すべき障害が生じている状況にある。C 判定または D 判定といった何らかの措置が必要な桜は 239 本中 55 本（23.0%）であった。そのうち不健全な状態と判断された D 判定の桜が 24 本確認された。

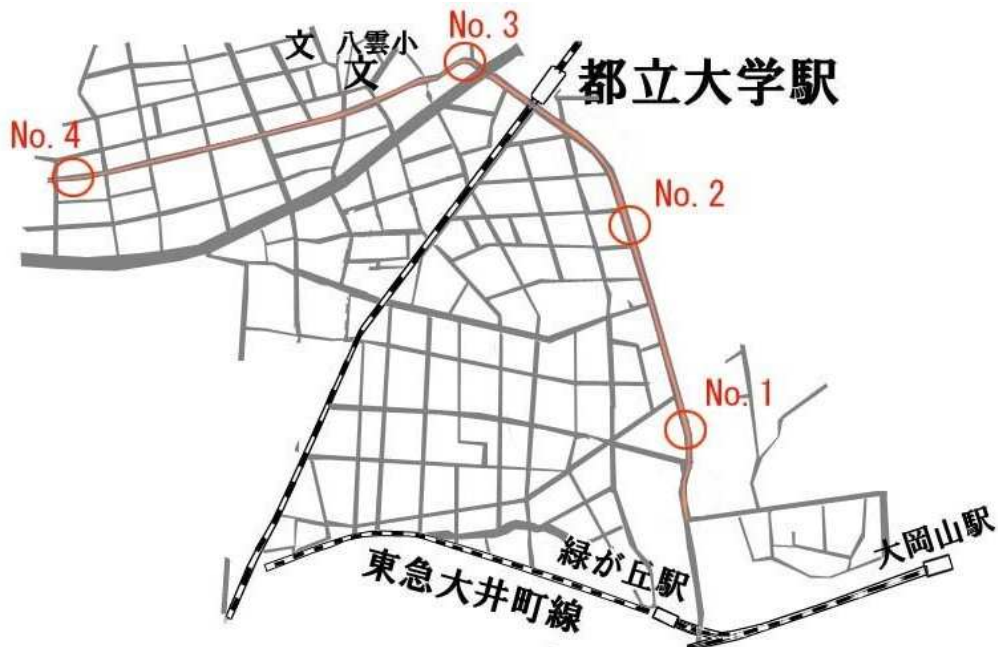
図2-3 土壌調査実施地点

表層の土壌は雑多な土壌が混入、樹木生育に適した土壌であるもののその厚みは、50～70cmと薄く、その下層は排水層である礫層という断面構造となっている。土壌の量が少なく、地下からの水の供給が無いため乾燥しやすく、根の伸張範囲も少ない。調査前日にまとまった降雨があったにもかかわらず、土壌は乾燥した土層が多かった。No. 1地点の表層を除いて土壌の固結が見られ、土壌硬度が硬いことから、根の伸張阻害を生じたり、通気性、透水性不良が生じる可能性がある。

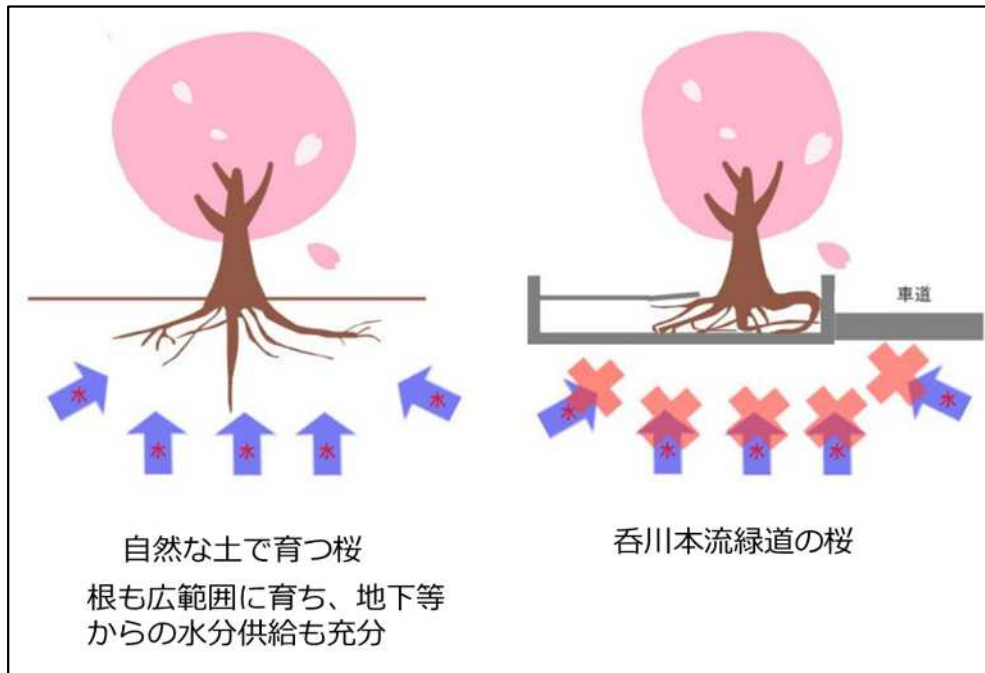
桜の生育基盤である土壌が浅く、十分に根が成長できる空間が少ないことや、保水する土自体が少ないことから、乾燥被害が起こり易い条件にある。本来、自然の土に植えられたソメイヨシノの成木であれば、深さ 2.0m 程度までは根を伸ばすことを考慮すると、大型の桜であるソメイヨシノが生育するには極めて厳しい環境であると言える。現在の樹勢低下は、こうした土壌条件が要因の 1 つになっていると考えられる。

図 2 - 6 浅く、狭い土壌が樹勢低下の大きな要因になっている

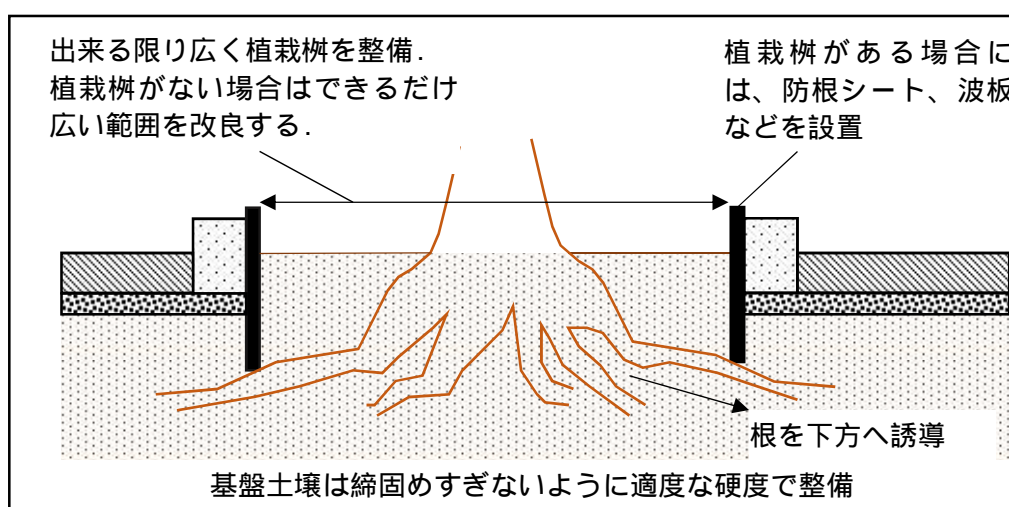
図3-1 根上がり対策イメージ

桜の根は土壌の浅いところにも多く広がって生長し、基盤土壌が硬い場合には、露出根となる場合もある。また、土壌表面を横方向に走るように伸びる根は他より太くなる性質がある。植栽柵を囲む縁石の間はモルタルによる目地詰めがされているが、地震が起きたり年月が経って脆くなったりすると、ひび割れて隙間ができてしまうことから、この隙間に根が入り込み歩道舗装の下部に伸びると歩道に凸凹が生じてしまう。これを防ぐためには、基盤土壌を適度な硬度に保つように整備するとともに、新植の際に防根シートや波板などを縁石の内側に敷設するなどの対策が必要となる。
