## 第2 舗装の現状と維持管理の課題

### 2 舗装の現状

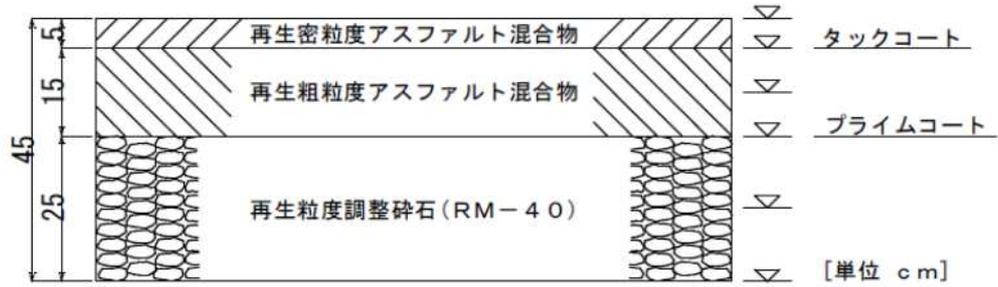
- ・高級舗装 アスコン 4 5 型

##### (ア) アスファルトコンクリート舗装 (設計CBR (設計上の地盤支持力) 3%の場合)

- ・高級舗装 … 1日、1方向に、大型車両の通行が250台以上ある道路の舗装。
- ・中級舗装 … 1日、1方向に、大型車両の通行が100台以上ある道路の舗装。
- ・簡易舗装 … 1日、1方向に、大型車両の通行が100台未満の道路の舗装。

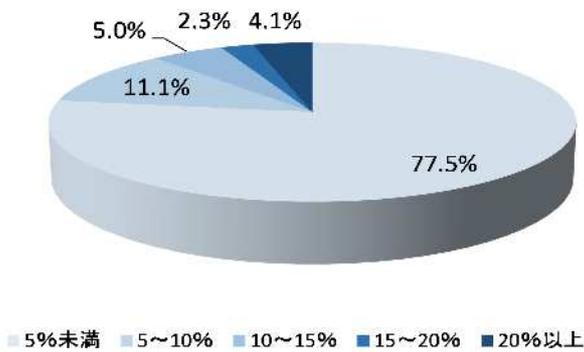
図2-1 ひび割れ率の割合(延長ベース)

ア ひび割れ率

5%未満の箇所が約78%、破損状態が軽度とされる15%未満でみると約94%を占めている。

ひび割れ率 : ひび割れは、舗装表面に亀裂が入る現象で、線状、亀甲状及びその両方の形態がある。本計画におけるひび割れ率は、調査区間20mの面積に占めるひび割れている舗装の割合  
わだち掘れ量 : わだち掘れは、車のタイヤ幅の間隔で生じる連続的な凹みで、車の進行方向に発生する。本計画におけるわだち掘れ量は、調査区間20mの距離に対して路面が凹んでいる平均量。

このアスファルト舗装について、平成 25 年度、車両通行が多い幹線道路や災害時の避難及び物資輸送等の経路となる障害物除去路線等において、修繕の目安となる舗装のひび割れやわだち掘れを調査した。その結果、破損状態、損傷レベルが軽度とされる割合が 94%と大半であるが、残り 6%の路線については、直ちに修繕を行う必要がある結果となった。

(図 2-1、図 2-2 参照)

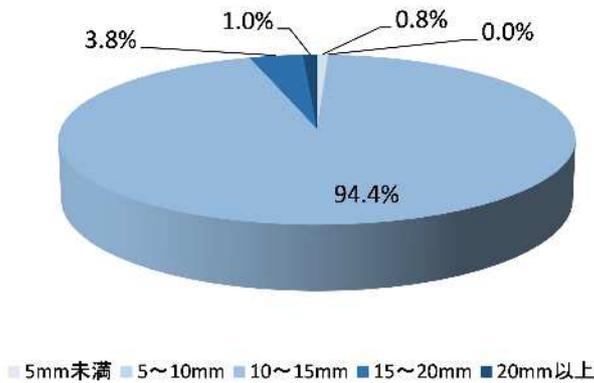
図2-2 わだち掘れ量の割合(延長ベース)

イ わだち掘れ量

損傷レベルが小さいとされる深さ10~15mm未満の箇所が94.4%を占めている。

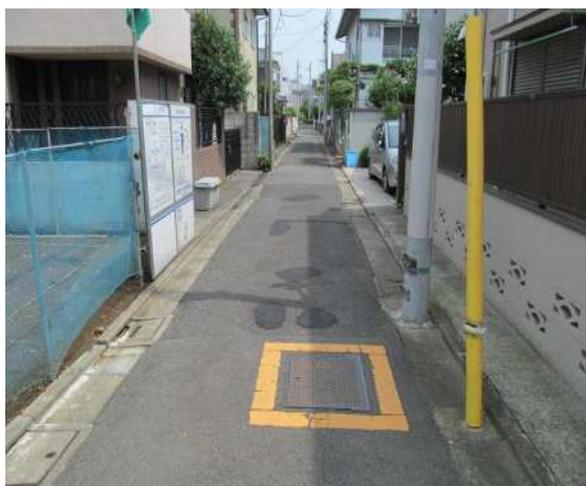
<穴ぼこの修繕状況>

穴ぼこ : 舗装表面に生じた50cm程度の穴。ひび割れた舗装からアスファルトが剥離し発生する。  
段差 : 舗装継ぎ目などに生じる段差。経年変化により、舗装継目が破損し発生する。

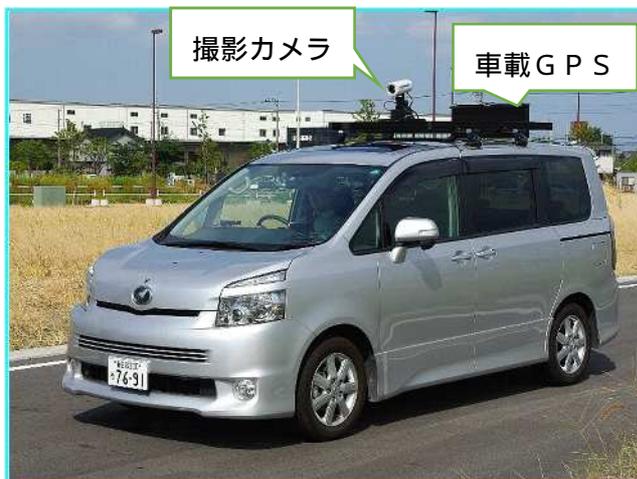
< 路面性状調査車 >

舗装を常に良好な状態に維持していくためには、通過交通や歩行者通行など、路線ごとに舗装の状態に応じた対応が不可欠である。そのため、通過交通を処理する幹線道路等と生活道路等とに区分し、専門業者による 5 年ごとの調査、日常の巡回点検及び区民要望等を踏まえ、総合的な判断のもと維持管理を行っていく必要がある。
