目黒のサクラ保全事業の流れ

ふるさと目黒の
桜を後世に伝える

目黒川の サクラ再生 実行計画

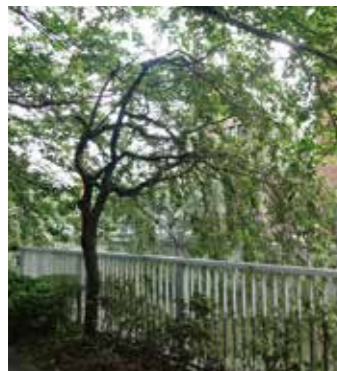
衰弱した若木

平成27年度に、目黒川の桜782本について樹木診断を行いました。その結果、全体の約9割は健全か健全に近いと判定されましたが、一部の樹木は被害を受けていることが分かりました。良好な景観を保つ一方で、年月の経過や環境の変化などのため、様々な問題も生じています。

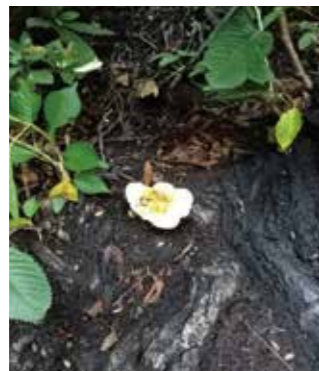
桜に発生したキノコ
