第5 舗装下地盤の管理

2 空洞調査の実施

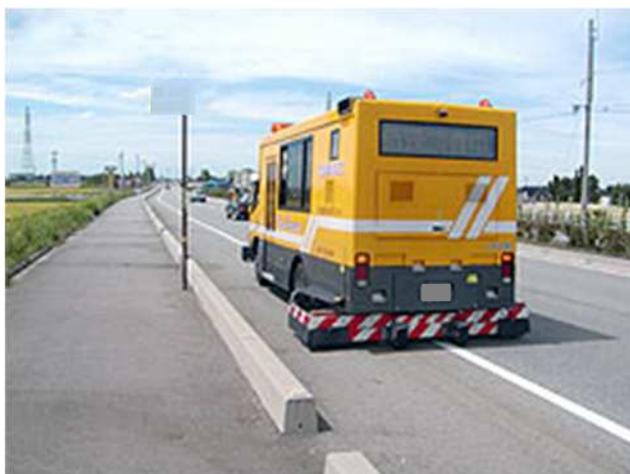
< 空洞調査車両 >

地中レーダ技術を活用し、舗装の下2m程度までの空洞状況を非破壊により異常箇所を把握する。異常箇所を削孔し、カメラにより空洞の有無や大きさなどの状況を把握する。地中レーダにより空洞が発見された場合、掘削等により原因及び大きさを特定する。
