# 目黒川水質浄化対策計画

令和 2 年 6 月

目 黒 区

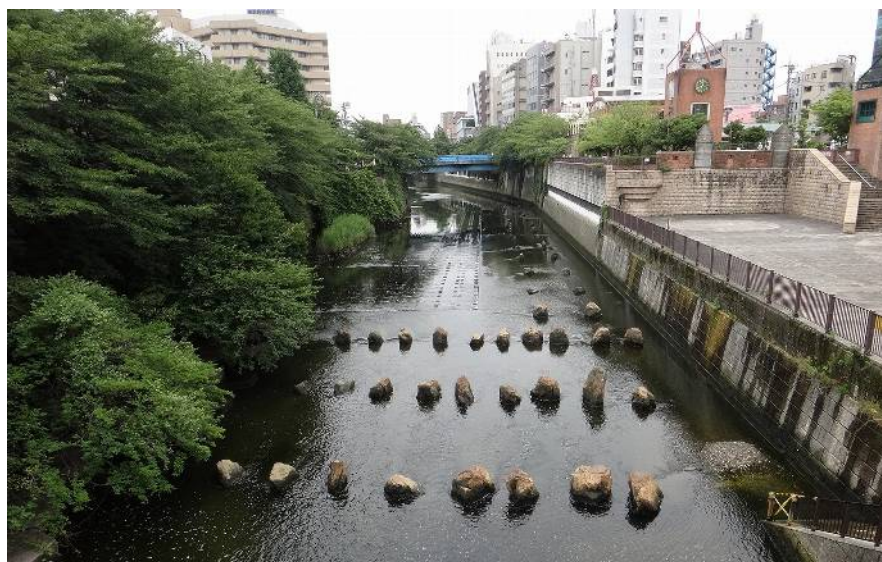
写真 1 再生水が流れている目黒川（目黒区 船入場）

流域のほとんどは建物や道路などが整備されており、雨水は地中に浸透しないため、目黒川の自流は僅かな湧水によるものしかない。そこで、平成 7 年より東京都の「城南三河川清流復活事業」として、落合水再生センターで高度処理した再生水（日量約 3 万 m<sup>3</sup>）が送水されている。

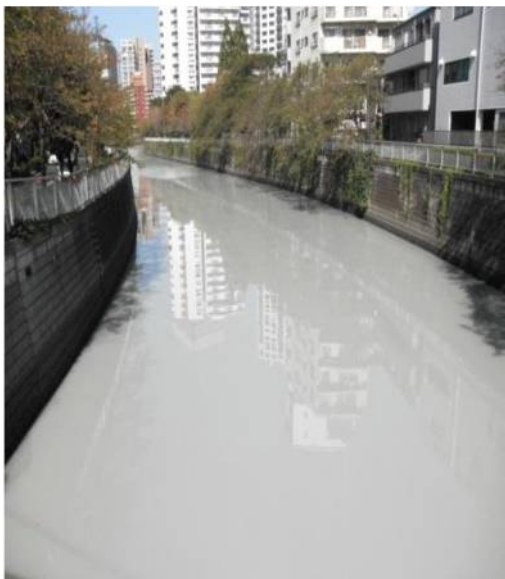
写真 2 白濁化の状況 (H27年10月)

目黒川は潮の干満の影響を受け河川水が滞留することや、大雨時に合流式下水道から初期越流水が放流されることが原因となって、気温が上昇する春から秋にかけて悪臭、白濁化が頻繁に発生する。また、スカムの発生も見られる。

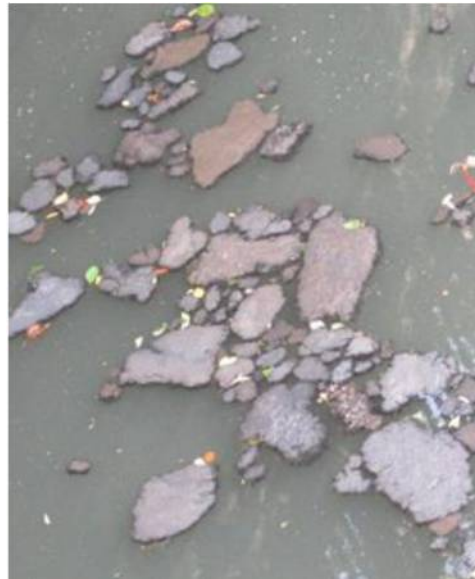
写真 3 スカムの発生 (H26年6月)

※スカムとは、降雨時に下水道から越流した有機汚濁物が河床に堆積して嫌気性ガスを生成し、有機汚濁物が水面に浮上したものを指す。

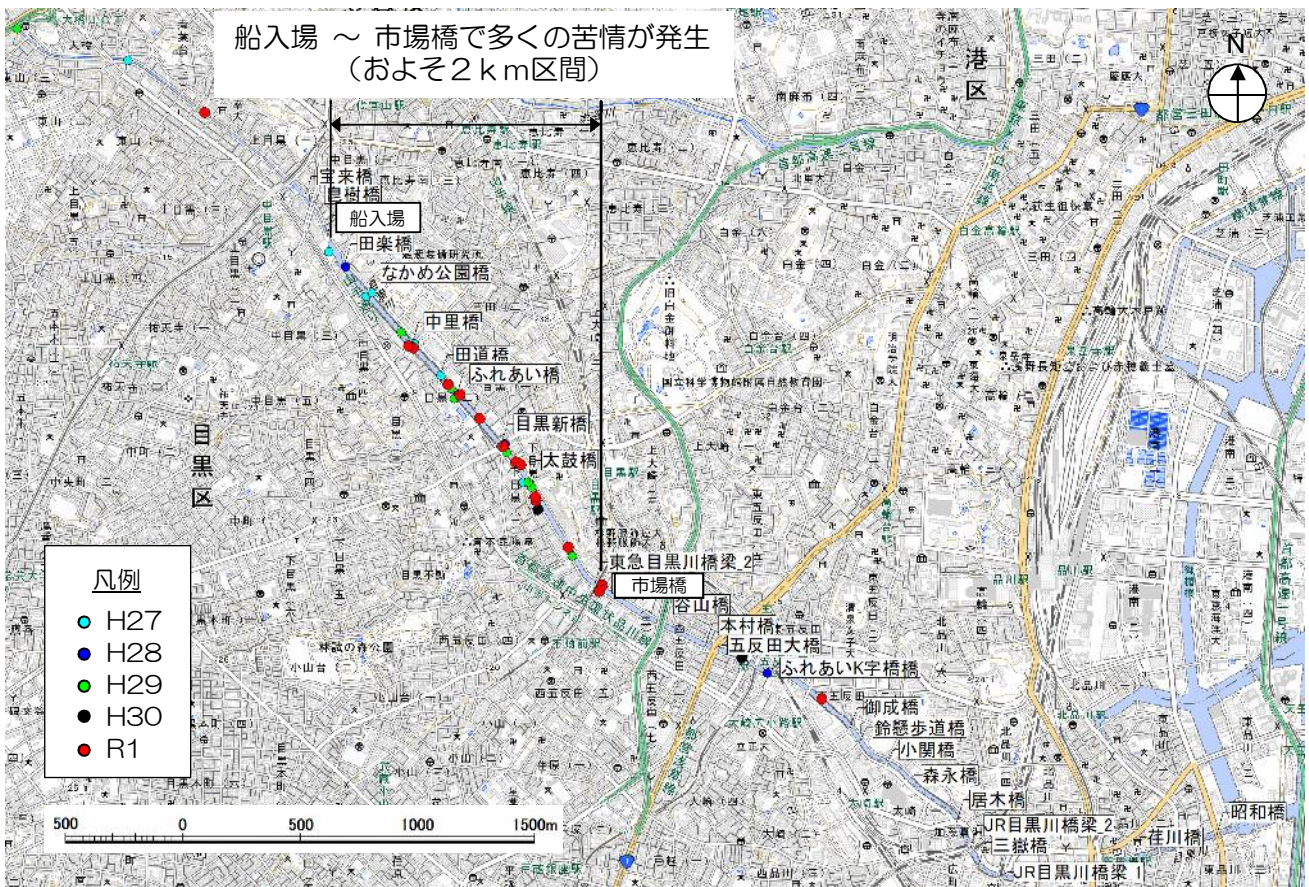
図 8 苦情発生箇所（目黒区）

また、図 8 に確認箇所が特定できるものを地図上にプロットした。その結果、ほとんどの苦情が船入場～市場橋付近で発生してした。

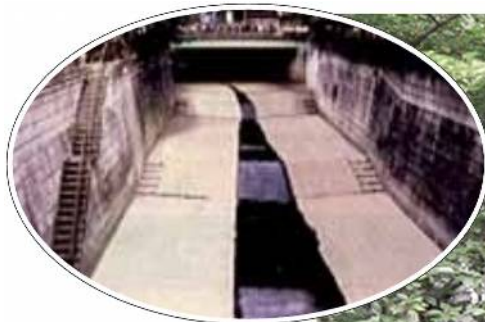
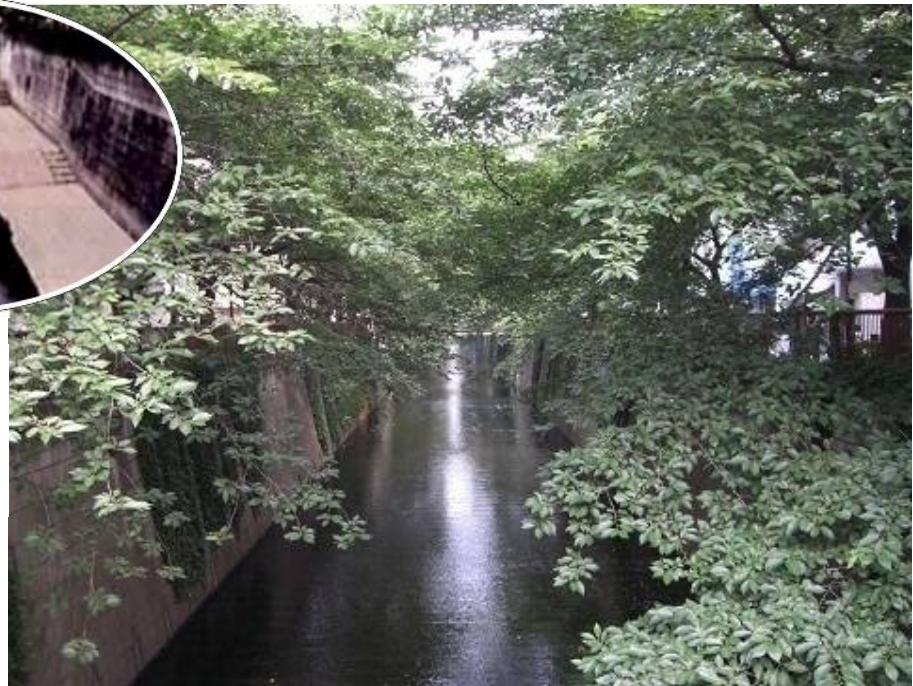
写真 4 導水前後の目黒川の状況

東京都では「城南三河川清流復活事業」として、平成 7 年度より落合水再生センターで処理した再生水を目黒川へ放流している。これらの都市河川は常時水量に乏しく、水量を補うために供給されており、目黒川には、1 日あたり約 3 万 m<sup>3</sup>の水が送水されている。

再生水送水前の目黒川(上)と、清流が復活した現在の目黒川(右)

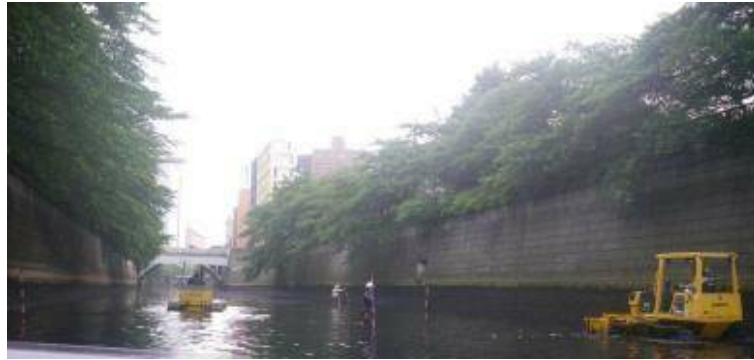
写真 5 河床整正の様子

目黒区では、田楽橋～目黒新橋間では、毎年、ヘドロ化した有機汚濁物が堆積しにくいように河床を整正している。また、目黒新橋～太鼓橋付近において、毎年河床浚渫を行っている。さらに、平成29年度以降、干潮時に水面上に露出するフーチング等の洗浄も行っている。

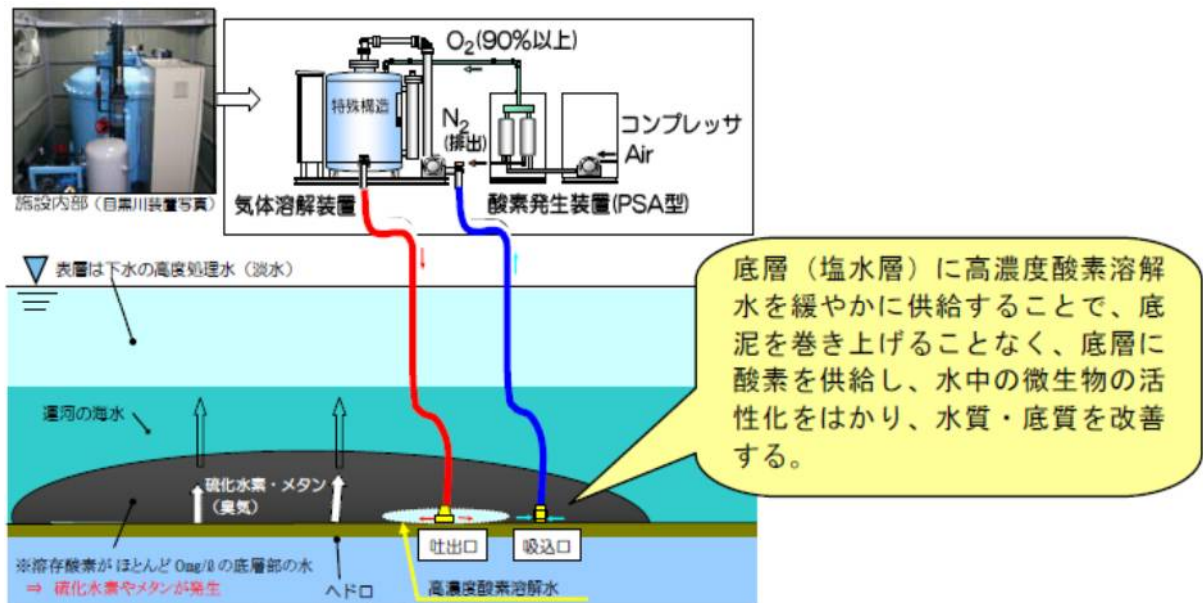
図 11 高濃度酸素溶解水供給施設の仕組み

高濃度酸素溶解水供給施設の概念図を図 11 に示す。まず吸込口から底層の塩水を引き込み、気体溶解設備によって高濃度酸素溶解水を作る。そして、吐出口から元の塩水層へ緩やかに水を戻すことで、貧酸素化した底層に効率良く酸素を供給する。底層の嫌気状態を解消することによって、硫化水素の発生を抑制し、臭気を改善する効果が期待される。

目黒川の底層へ局所的に酸素を供給し、悪臭及び白濁化の原因となる硫化水素の発生を抑制する。平成30年度の目黒川水質浄化対策評価委員会において、短期的な対策として太鼓橋付近の底層部へ導水する案が最善策として評価された。そのため、太鼓橋付近に高濃度酸素溶解水供給設備を整備し、太鼓橋付近の底層部に高濃度酸素溶解水を供給する。

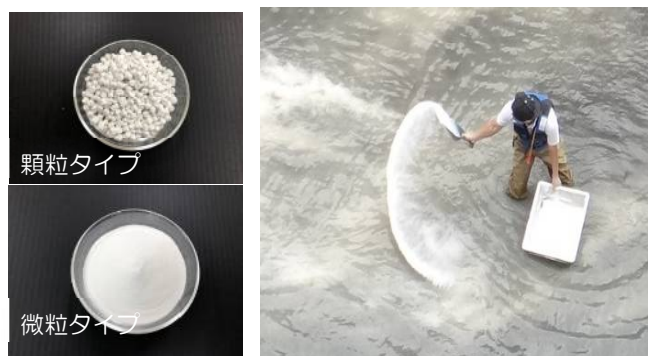
写真 6 底質改善材（左）と散布の様子（右）

底質改善材（水酸化マグネシウム及び酸化マグネシウム）を水面から散布し、底泥の pH を弱アルカリ性に保つことにより、硫酸塩還元菌等の嫌気性バクテリアの活動を抑えるというものである。その働きによって、硫化水素を抑制し臭気を改善する効果が期待される。

散布後、翌日には水質改善効果（pH の上昇）が見られたものの、水質改善目標（pH8）までは上昇しなかった。また散布から 2 週間後に悪臭の発生が確認された。

現場実験の結果、本実験での散布量や散布頻度ではあまり水質浄化効果は確認されず、散布量や散布頻度を増加させることで悪臭を抑制できる可能性はあるが、コストや散布方法の面で課題がある。

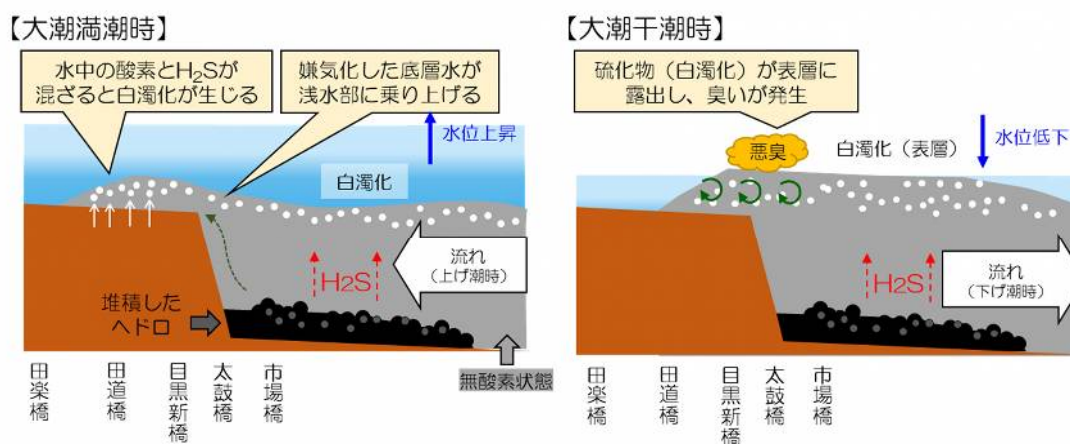
図 22 目黒川で悪臭が発生する仕組み

現地調査より把握された硫化水素に伴う悪臭・白濁化発生メカニズムを図 22 に示す。

- 満潮時には無酸素化した底層水（図 22 左）が太鼓橋上流の浅水部に乗り上げ、干潮時に底層水が水面に露出していたことが想定された（図 22 右）。このように悪臭の発生要因は、硫化物を多量に含んだ底層水が、主に大潮の干潮時に表層へ露出することである。
- 白濁化は、酸素が豊富な表層水と硫化物（ $H_2S$ ）を大量に含んだ底層水が混合したときに生じる硫黄コロイド（S）であると考えられる。

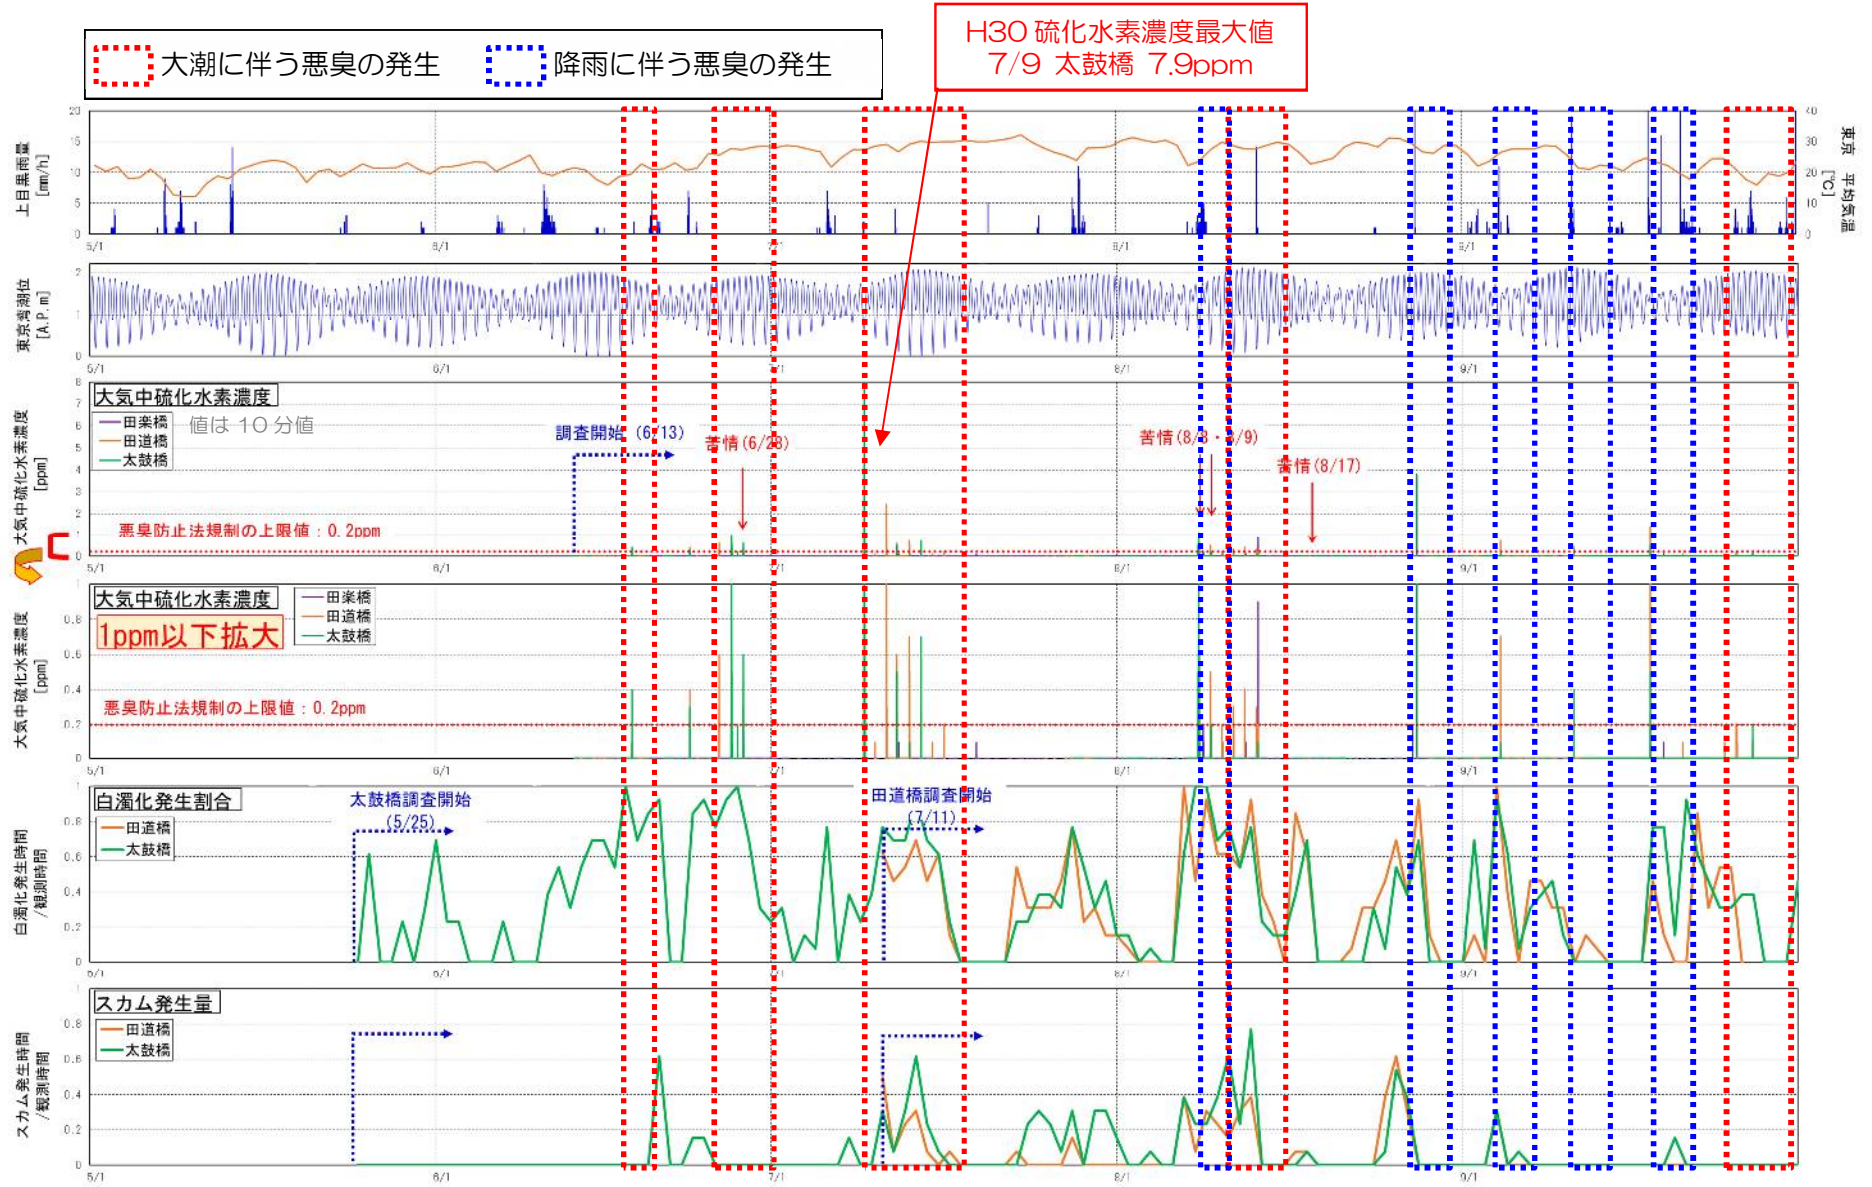
図 23 に平成 30 年度、令和元年度における硫化水素濃度と白濁化の観測結果を示す。硫化水素濃度は田楽橋、田道橋と太鼓橋の 3 地点の河岸（河川境界の通路等の高さ）において硫化水素濃度計による 10 分毎の観測を実施した。白濁化については、定点カメラにより、田道橋と太鼓橋の 2 地点で 10 分毎の観測を行った。

上段に、雨量（上目黒地点）、気温（アメダス東京）、その下に東京湾潮位を示している。目黒川の感潮区間（船入場～河口）まではほぼ東京湾潮位と同様に水位が上下する。

- 悪臭の発生した時期をみると、大潮に近く干満の差が大きい時期に発生している場合と、降雨時に生じている場合が多い。
- 大潮期に悪臭が生じる要因としては、上記で説明したように底層部の硫化水素を高濃度に含んだ水が、水位の干満による流動により、表層に露出するためである。このような場合、白濁化も同時に生じていることが多い。また、苦情もこの時期に生じることが多い。
- 降雨時に悪臭が生じる要因としては、洪水警報等により再生水が停止することにより硫化水素を含んだ水が表層に露出すること、出水にともなう流動により、底層水が表層に露出することが考えられる。
- また、上記以外にも硫化水素が観測されている時期があるが、地形的な影響や風などの影響が考えられる。

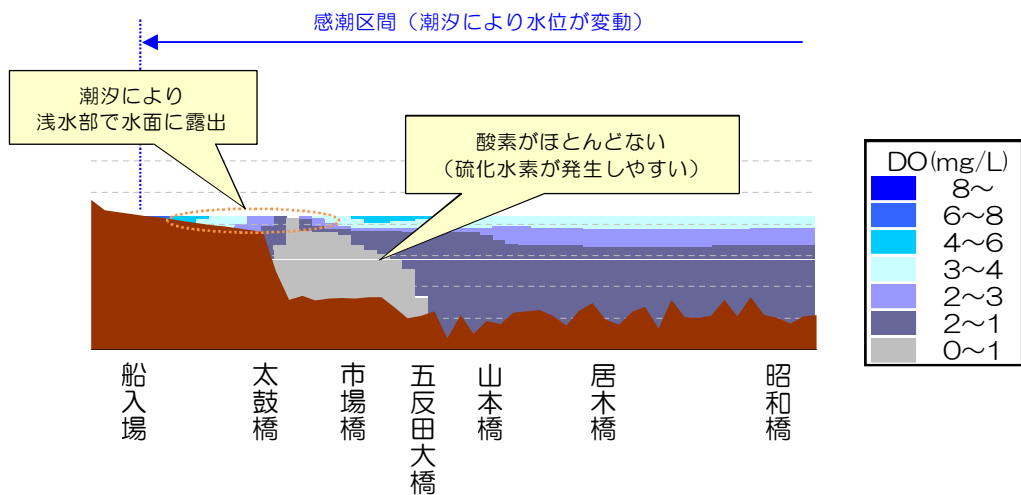
図 25 目黒川の DO 縦断分布（平成 19 年 8 月 13 日 干潮時調査結果）

船入場から運河部の夏季の DO（溶存酸素）分布を図 25 に示す。太鼓橋から市場橋にかけて底層 DO がほとんど存在せず、悪臭の原因となる硫化水素が発生しやすい状態である。この区間で生じた硫化水素が、潮汐により段差を遡上して浅水部で水面に露出し、悪臭として発生している。（詳細なメカニズムは P.27 において詳述）

さらに、底層における硫化水素濃度（平成 28 年度～平成 30 年度の調査結果）を図 26 に示す。河床が深い太鼓橋付近では特に硫化水素濃度が高く、下流へ向かうとともに減少している。このことから、図 25 にも示したとおり、太鼓橋下流で硫化水素が発生・蓄積していることがわかる。

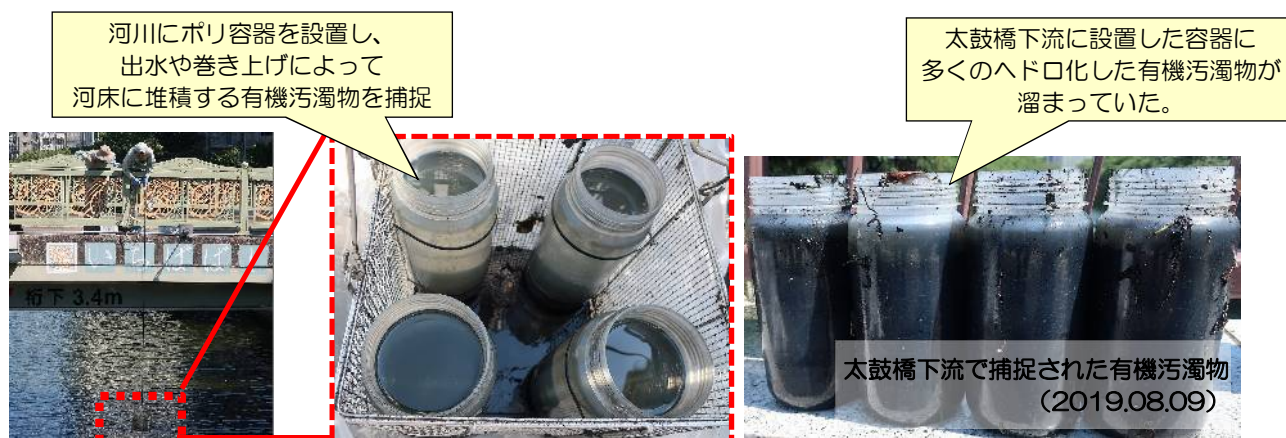
図 28 堆積量調査の実施方法及び太鼓橋下流で捕捉された有機汚濁物（令和元年度）

目黒川における堆積状況は現状もほとんど同様であり、令和元年度の堆積量調査（図 28）の結果より、太鼓橋下流にヘドロ化した有機汚濁物が多く堆積することが確認されている。

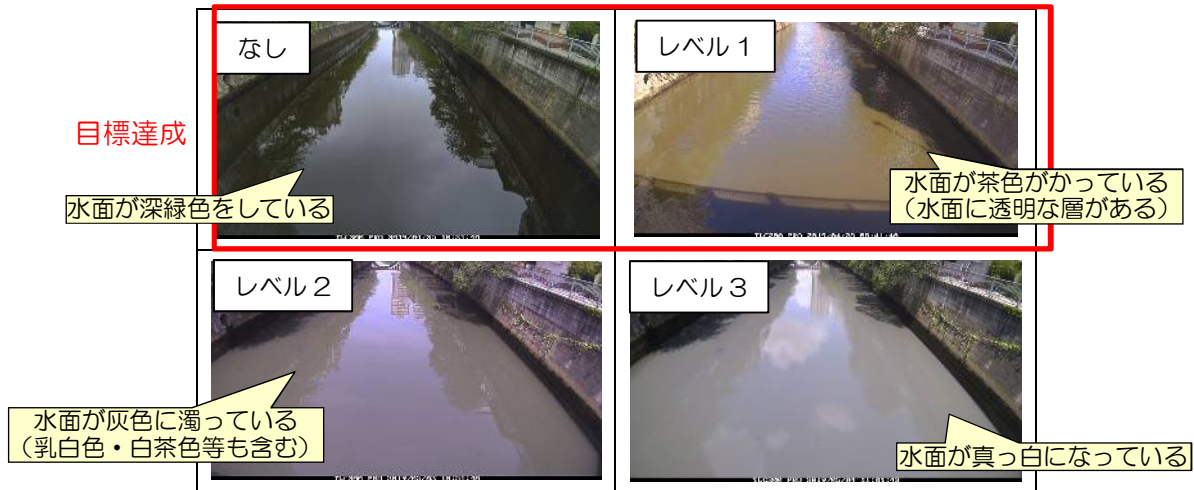
図 30 白濁化レベル（画像は目黒区 太鼓橋における R01 調査結果）

H30 及び R01 に目黒区で実施した「カメラ調査」で得られた画像をもとに、白濁化の発生状況を図 30 に示すとおり 4 段階にレベル分け（なし・1・2・3）した。

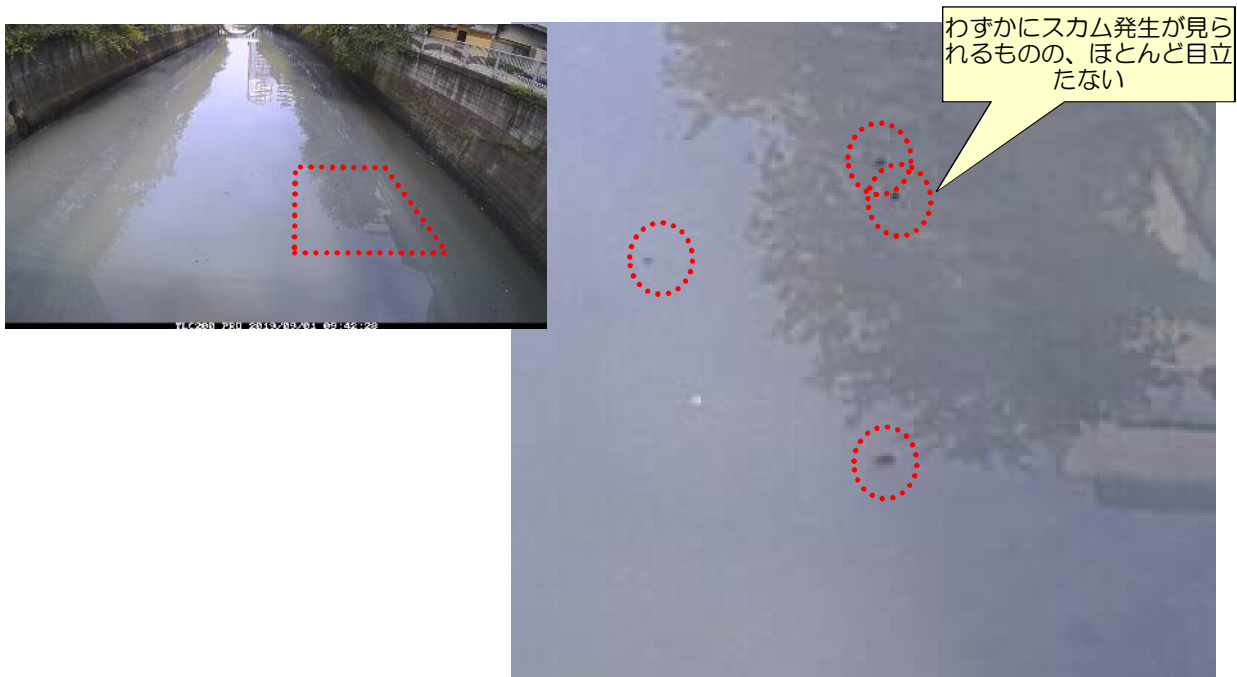
図 31 スカム発生（水面面積に占める割合 1%程度）

スカムに関する目標については、水面の面積に占める割合が 1%以下を長期目標としており、わずかにスカムの発生が見られるものの、ほとんど目立たない程度を目標とする。
