# 区立公園 サクラ再生実行計画

令和5年3月

目黒区

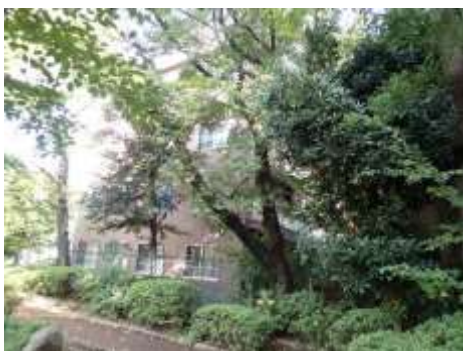
東山貝塚公園

隣地の中層住宅や競合高木により樹勢の悪化が見られた。

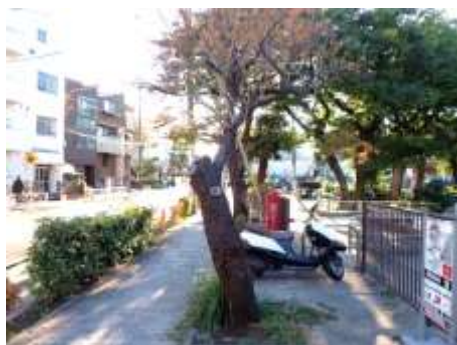
清水池公園

近接樹木や競合高木による被圧の影響が見られた。南側の歩道沿いの樹木は植柵が狭小であることに加え、大枝が切断されており、樹勢が悪化している。

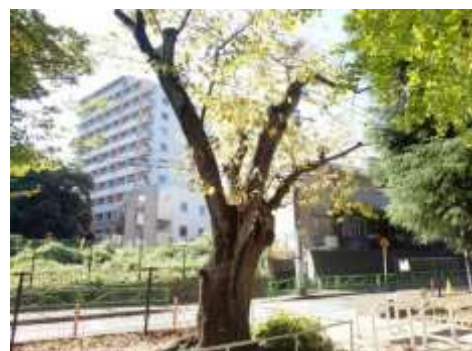
東根公園

バッコウタケの発生が確認された。競合高木の被圧により多くの枝が剪定され、樹勢が悪化し一部の太枝に腐朽が見られた。土壌が固結傾向にある。

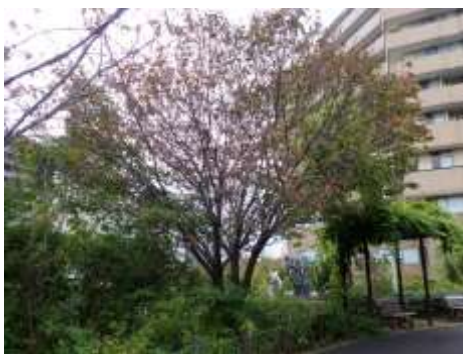
中目黒公園

植栽間隔も適度で、土壌環境も良く、過度な剪定もされていないため、生育状態は良好であった。

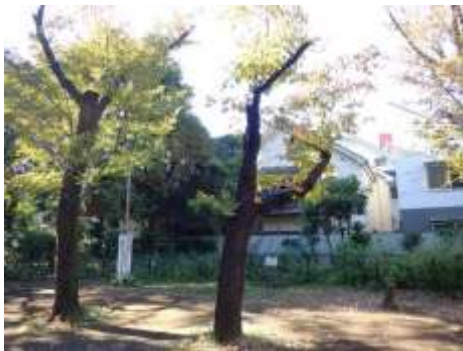
中央緑地公園

中枝や大枝が切断され、樹形が乱れている。土壌が固結しており、近接樹木との植栽間隔が狭く、競合高木の被圧により樹勢が悪化している樹木もみられた。

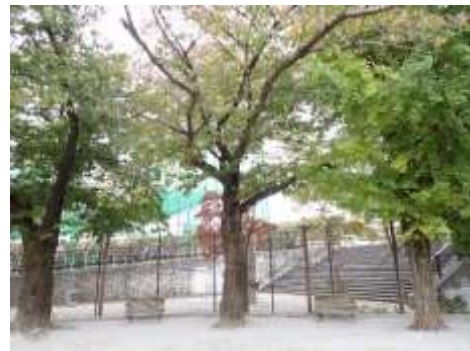
田道広場公園

1本のみがんしゅやコフキタケが確認され樹勢の悪化が見られたが、それ以外の生育状態は良好であった。土壌が固結しており、今後の影響が懸念される。

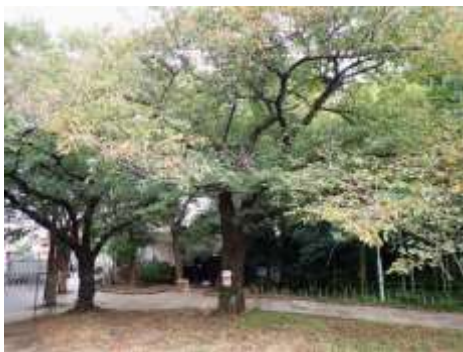
西郷山公園

概ね生育状態は良好だが、1 本だけ周囲の競合高木からの被圧のためか樹勢が著しく悪化し回復の見込みがない樹木があった。

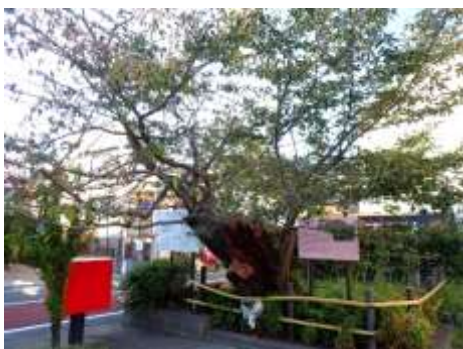
さくらの里街かど公園

切断された大枝から腐朽が進行し、幹、根元にコフキタケが確認された。望ましい樹形の崩壊が進行しており、ケーブルで傾いた樹体を支持している。

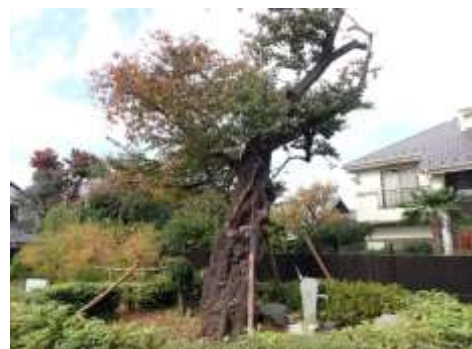
南一丁目緑地公園

隣接する住宅の方に傾いており、支柱とブレーシングで樹体を支えている状態となっている。大枝の腐朽が進行し、腐朽菌、がんしゅが多く発生している。

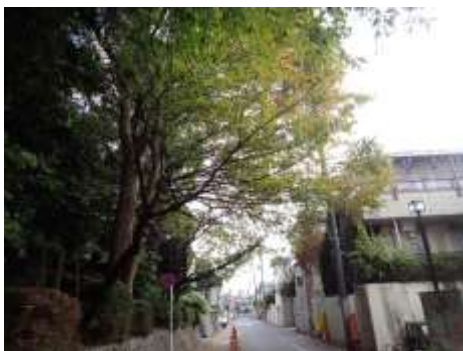
すずめのお宿緑地公園

樹木が密集しており、競合高木の被圧により道路側に枝が偏って伸長している。隣接樹木と接近している樹木や建築限界を越境している枝が散見された。

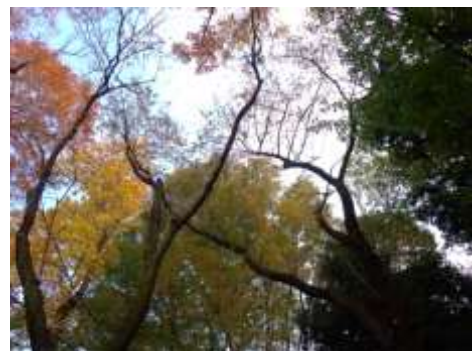
駒場公園

周囲に競合する樹木が多く、密集している箇所もあり、被圧により全体的に樹勢が悪化傾向であった。大枝の腐朽や、バッコウタケの発生も確認された。

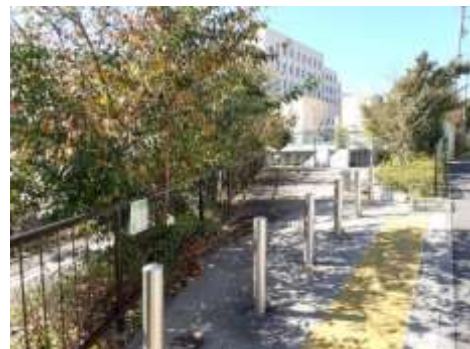
氷川さくら公園  
樹齢の若い樹木と推測され、生育状態に問題は見られなかった。

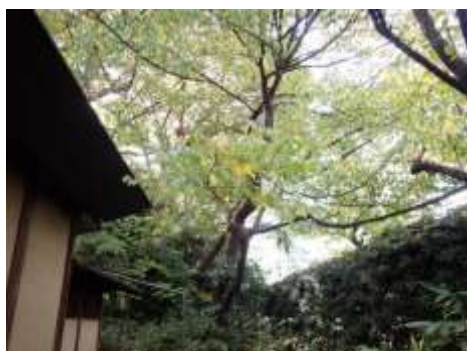
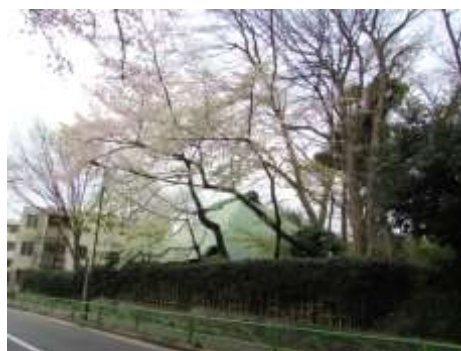
すずめのお宿緑地公園

樹木が密集しており、競合高木の被圧により樹勢が悪化している樹木が確認された。実生から成長したと見られる競合樹木も多く見られた。

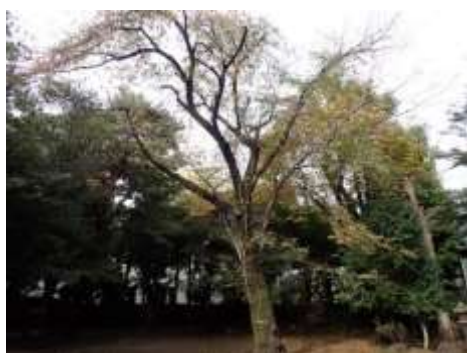
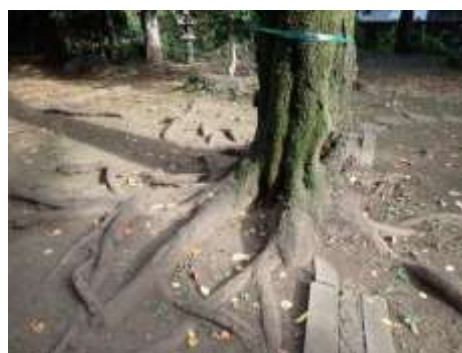
駒場公園

生育状態は良好だが、土壌が固結しており、多くの根が地表に露出している。
